信州大学審査学位論文

木製治山堰堤における腐朽の進行過程の  
解明と予測

平成 26 年 9 月

秋 田 寛 己

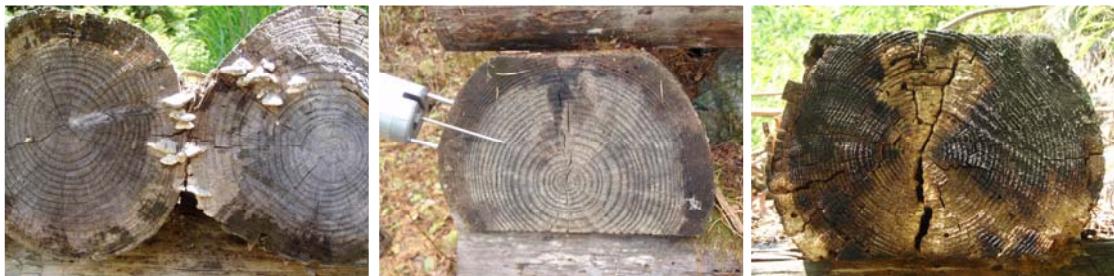
図-1.2 木堰堤部材における辺材部の腐朽の様子  
(左：3年経過の浪合、中：7年経過の内山3、右：7年経過の中条)

上記図書の内容をふまえると、木堰堤の腐朽進行の形態としては、土壤中から木材腐朽菌が部材に付着し、日射による部材温度上昇や周辺の湿度の増加、降雨による部材への水分供給等の影響を受けることで菌類が徐々に繁殖していくことになる。図-1.2に写真で示すように、木堰堤部材は主として、辺材部から心材部へ向かって同心円状に腐朽が進行していく。本研究での腐朽の進行程度の定義は、部材の辺材部から心材部にかけての半径方向の木材の組織分解である。木材の辺材幅は、島地ら（2002）の木材の構造の図書ではスギで3.1～4.7cm、カラマツで2.7～3.4cmとの記述がある。

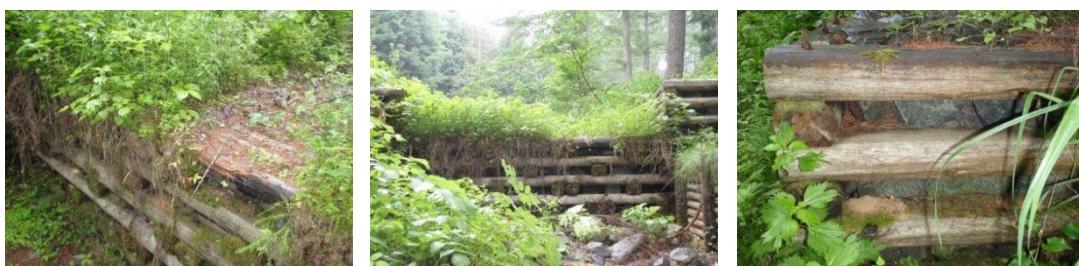
調査対象とした木堰堤の現地状況については、図 - 2. 2～図 - 2. 46 に示す。撮影写真は施工地ごとにまとめ、かつ経年変化がわかるよう上下に掲載している。撮影写真より、年数を経過するにつれて部材の色調の変化が確認され、腐朽が進行している様子がわかる。

図 - 2. 3 中野市前平の木堰堤（スギ材）：2012年7月撮影 9年経過

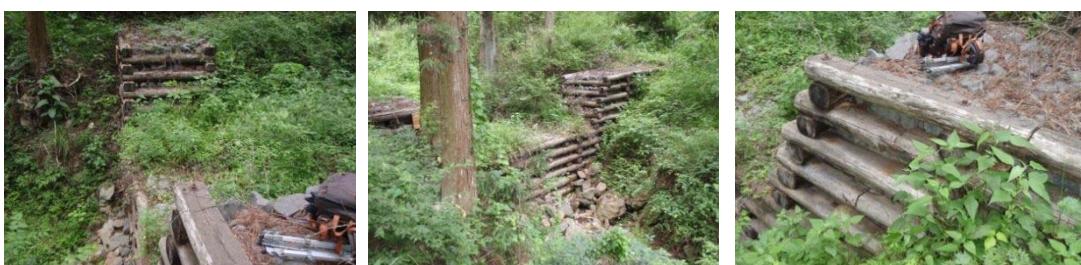
図 - 2. 5 上田市虚空山の木堰堤（カラマツ材）：2012年6月撮影 7年経過

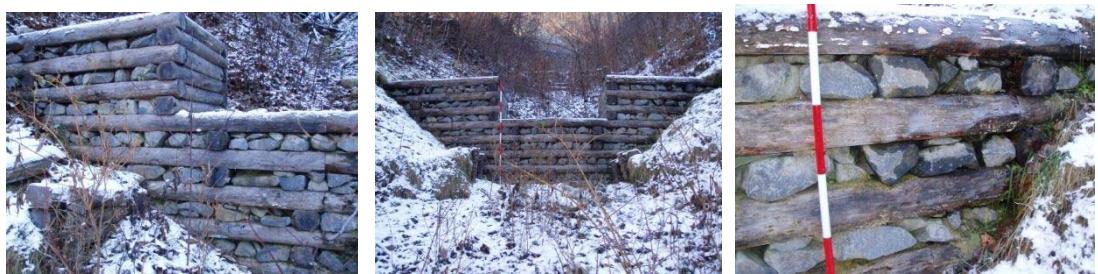
図 - 2. 13 佐久市内山3の木堰堤（カラマツ材）：2006年12月撮影 3年経過

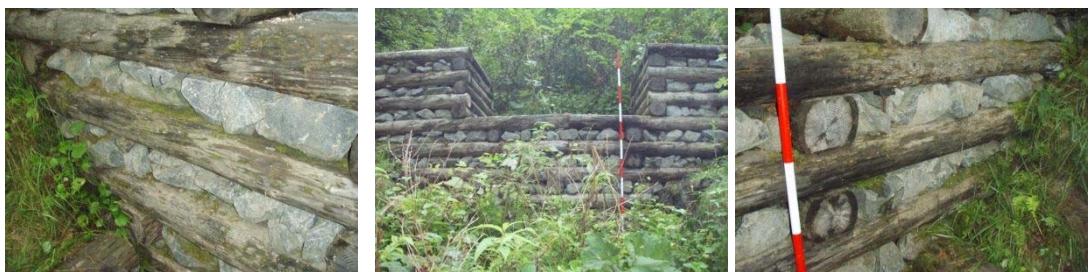
図 - 2. 14 佐久市内山3の木堰堤（カラマツ材）：2007年9月撮影 4年経過

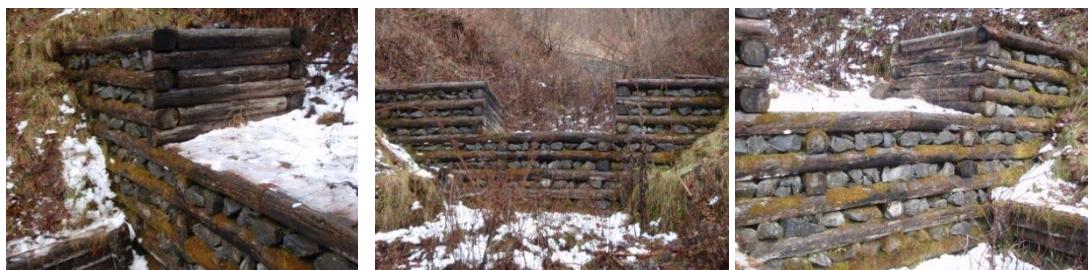
図 - 2. 15 佐久市内山3の木堰堤（カラマツ材）：2009年12月撮影 6年経過

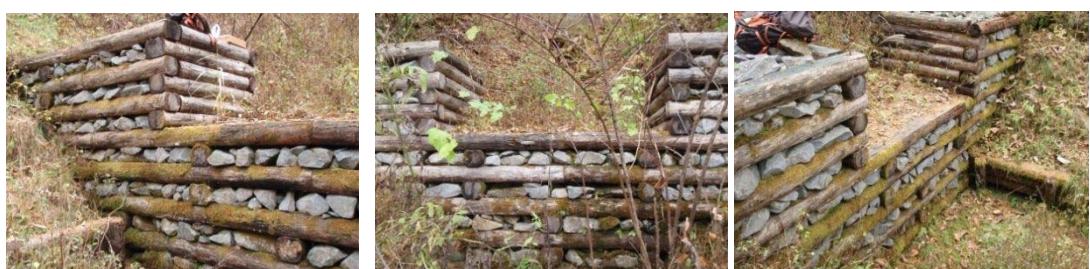
図 - 2. 16 佐久市内山3の木堰堤（カラマツ材）：2010年11月撮影 7年経過

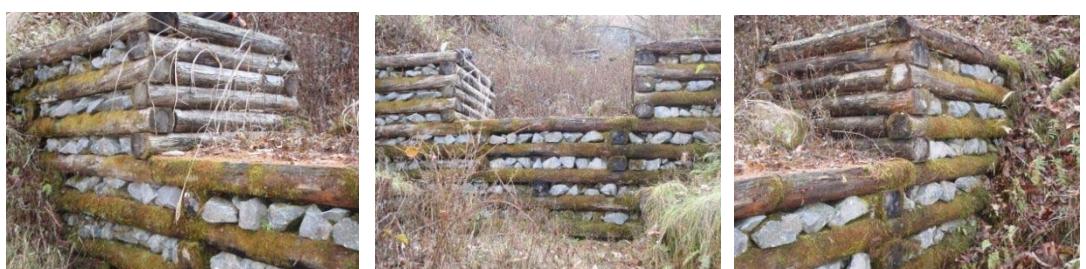
図 - 2. 17 佐久市内山3の木堰堤（カラマツ材）：2012年11月撮影 9年経過

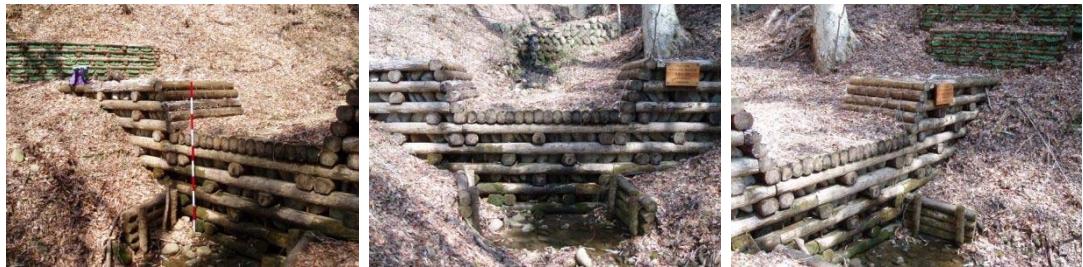
図 - 2. 18 伊那市田原の木堰堤（カラマツ材）：2006年4月撮影 3年経過

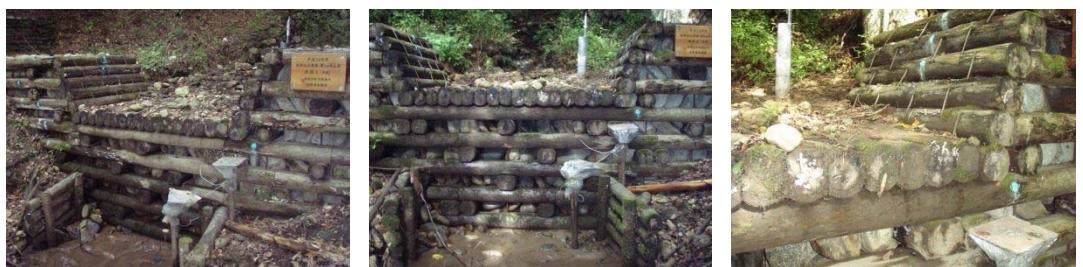
図 - 2. 19 伊那市田原の木堰堤（カラマツ材）：2007年10月撮影 4年経過

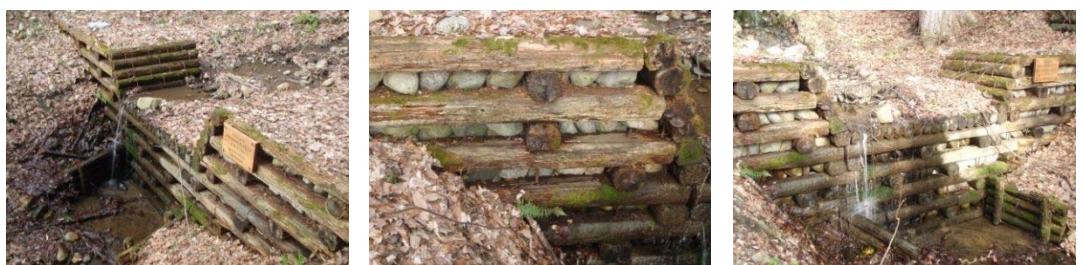
図 - 2. 20 伊那市田原の木堰堤（カラマツ材）：2013年4月撮影 9年経過

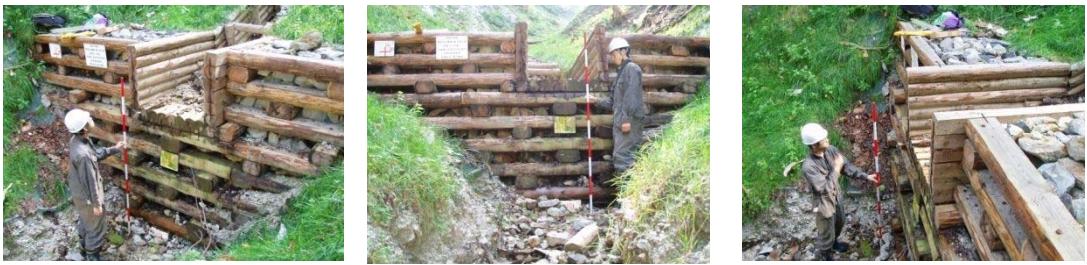
図 - 2. 24 木曽郡上松町の木堰堤（カラマツ材）：2006年10月撮影 0年経過
