信州大学農学部附属 AFC 西駒演習林における 2013年台風18号被害と復旧状況

荒瀬輝夫・小林 元・木下 渉・野溝幸雄・酒井敏信・前田佳伸

Weather damage by Typhoon 1318 in Nishikoma Research Forest at Shinshu University and post-disaster reconstruction in 2013

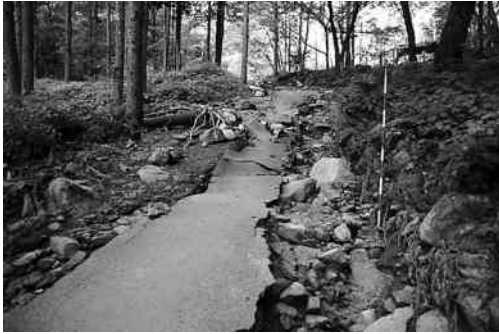
芦山沢付近からコンクリート路面に亀裂・段差が生じ、橋付近はすさまじい凸凹状態であった(写真1a)。橋は完全に流失していた(写真1b)。沢を超えて桂小場側は、山側の枯沢から土砂が流れ込んだらしく、林道が基盤ごと流失している状態であった。

a. つばめ沢橋付近の林道の被害

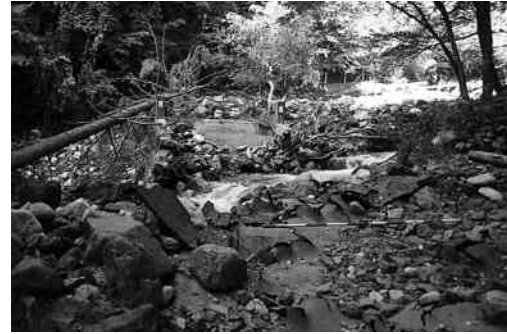
b. つばめ沢橋の崩落

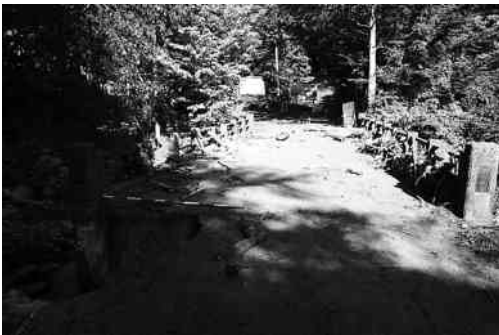
橋の右岸側に大きな陥没穴が発生していた(写真1c)。橋自体は残存しているが、欄干が所々破壊され、流木が挟まっている箇所もあった。橋の左岸側には目立った外傷は見られなかった(写真1d)。

c. 桂小場橋の被害 (右岸側)

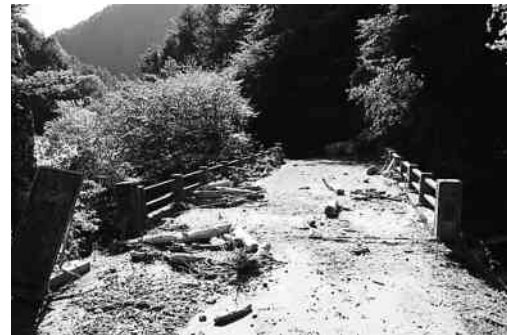
d. 桂小場橋の被害 (左岸側)

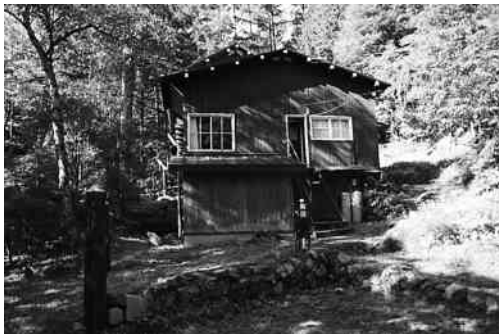
桂小場入口の観光看板、山神社および2箇所の木製橋は無傷であった。桂小場宿舎に隣接する水場と沢にも異状はなかった（この沢は増水した痕跡なし）。宿舎にも、外見上の異状は見当たらなかった（写真1e）。

e. 桂小場宿舎 (被害なし)

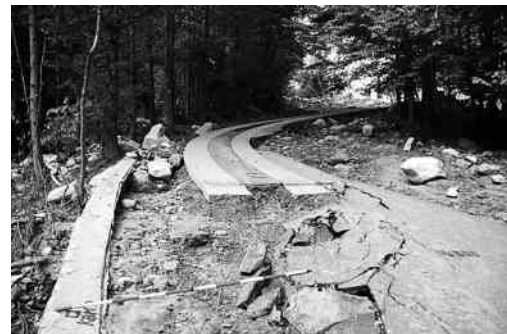
手前側の林道の基盤が一部流失していた（写真1f）。バス回転所には土砂、巨礫、流木が堆積している状態であった（写真1g）。登山道入口、不動尊のあずま屋には異状はなかった。

f. バス回転所付近の林道の被害

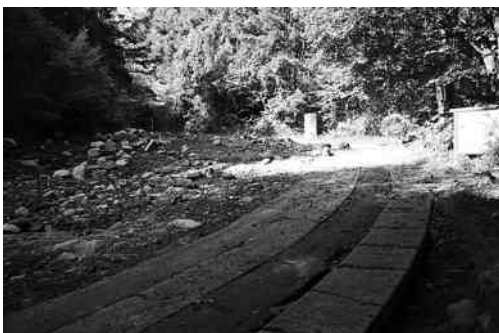
g. バス回転所の土砂堆積

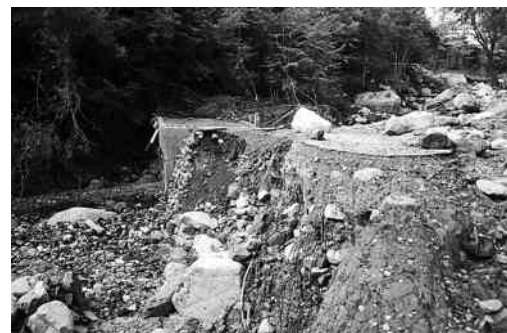
橋の左岸側（発電所側）は大きく地盤がえぐり取られるように消失している状況であった（写真1h）。橋自体は残存していたが、右岸側に大量の土砂と倒木が堆積していた（写真1i）。

h. 広小橋 (発電所側) の被害

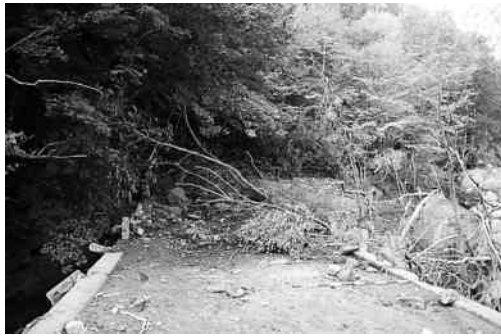
i. 広小橋（右岸側）の土砂堆積

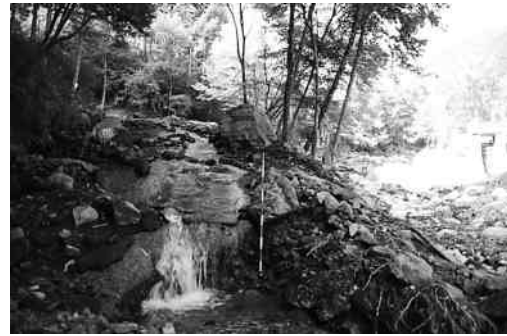
広子橋右岸付近の土砂堆積がひどく、それを越えると、コンクリート路面（損傷または流失）の上にホソ沢の水が流れ込んで川になっている状況であった（写真1j）。

j. 広小橋～ホソ沢橋間の林道の被害

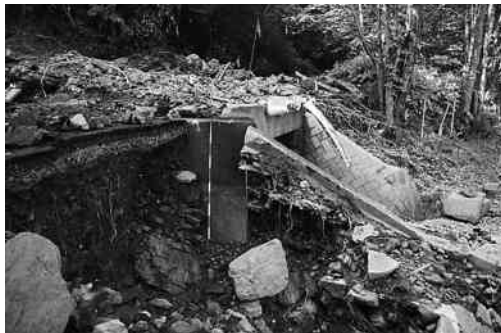
橋の土台は残っているが、山側のガードレールは餡細工のように変形して土砂に埋没していた。谷側（小黒川本沢側）では橋付近の路肩が大きく流失していた（写真1k）。橋を越えると、土砂堆積に続いて林道が泥地化しており、うかつに踏み入ると危険であった（山腹からの沢水が土砂堆積で堰き止められたためと思われる）。

k. ホソ沢橋（小黒川本沢側）の被害

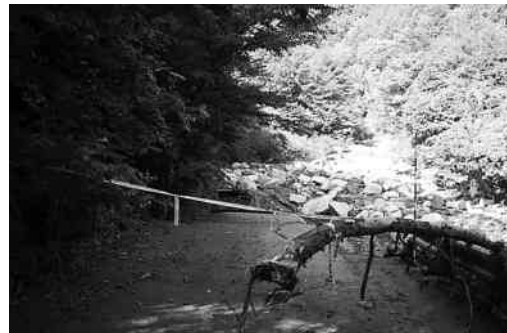
川砂が路面にたまっており、落差工の基盤を境に急に路面が消失（断崖化）していたため、通行止を示す黄色テープが張ってあった（写真1l）。山手側は急峻な崖のため、先に進むには溪畔に降りる（不可能ではないが危険）か、崖を大きく高巻く必要がある（20m程度手前の蛇籠保護工あたりまで戻れば可能であるが、1時間以上を要した）。

l. 砂防ダム下流園地入口（通行止）

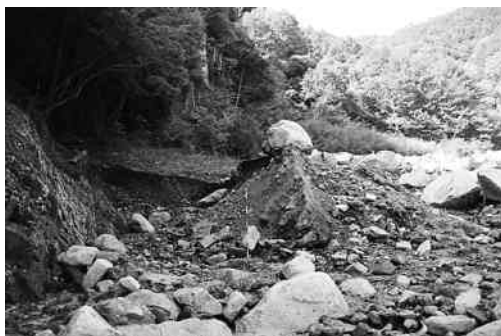
広々とした礫原と化した（写真1m）。右岸・左岸とも、かつての溪畔がかなり削られたように見受

m. 砂防ダム下流園地の礫原化

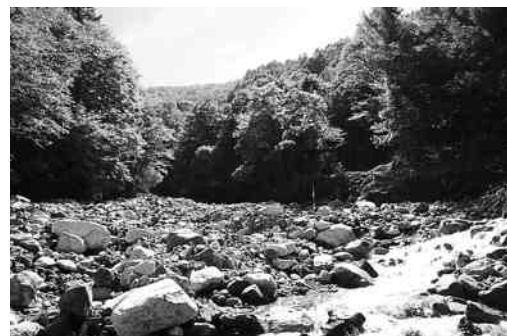
登山道は一応ははっきりしているが、しだいに川砂・土砂堆積がひどくなった。橋は跡形もなく消失し、右岸側に一部残骸が漂着していた。橋のあった辺りは広々とした礫原となっていた（写真1n）。溪畔植生もかなり削られたため、左岸（ヒノキ小屋側）から小黒川砂防ダムを見渡せるようになった。

この付近の小黒川本沢の川幅は2~4m程度になってしまったので(写真1n)、以前のような長大で堅固な橋は必要ないであろう。簡易な仮橋かロープで充分と思われるが、何もないと渡渉が必要になるので、応急措置として目印となるマーキングをつけることが考えられる。

n. 丸木橋の跡地

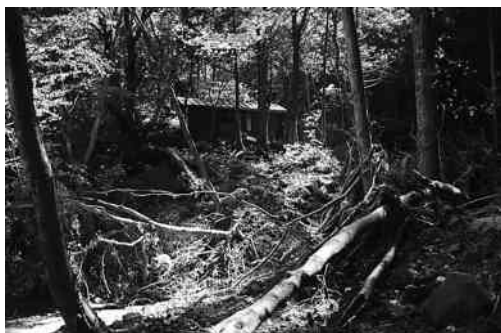
ヒノキ小屋を巻くように、小黒川が分水して山手側に流入したらしく、すり鉢のように地面ごと植生が流亡していた（写真1o；かつては、カラマツやダケカンバの林とニリンソウなどの林床植生があった）。ヒノキ小屋は外部、内部とも無傷であった（窓に泥水をかぶった跡があり、積んであった薪が散乱していた程度）。別棟のトイレは倒壊していた。山神社は大きな岩盤上にあるため、奇跡的に無傷であったが、泥水を被った跡があり、社の寸前でコマツガ大木の倒木があった。岩盤以外、表土ごと植生が根こそぎ流失した状況であった（写真1p）。

o. ヒノキ小屋付近（小屋は無傷）

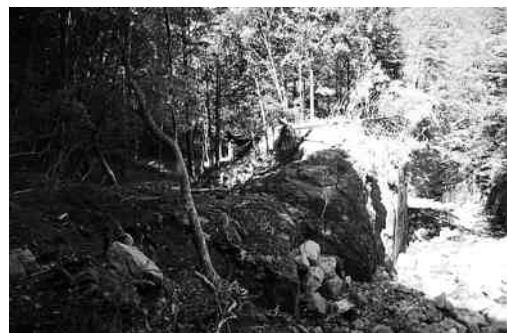
p. 山神社付近の被害（表土と植生の流亡）

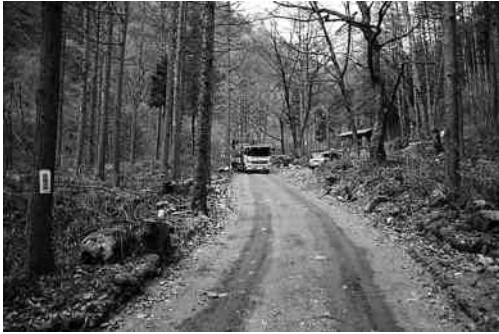
a. つばめ沢橋付近の林道

橋の山麓側のコンクリート路面は撤去され、未舗装ながら路面は整備されていた（写真2a）。橋は元の位置で復旧していた（写真2b）。流亡した桂小場側の林道も大きく客土され未舗装ながら整備されていた。

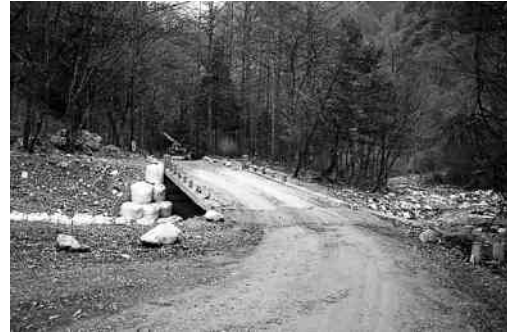
b. つばめ沢橋

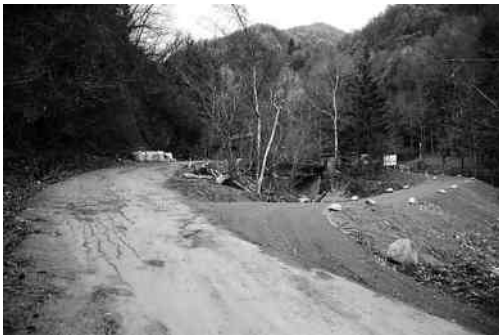
橋はそのままの状態で行止のまま残されていた(大きな陥没穴があるため?)。下流側に迂回するように未舗装の仮道が付け替えられていた(写真2c)。

c. 桂小場橋付近 (下流側に迂回路設置)

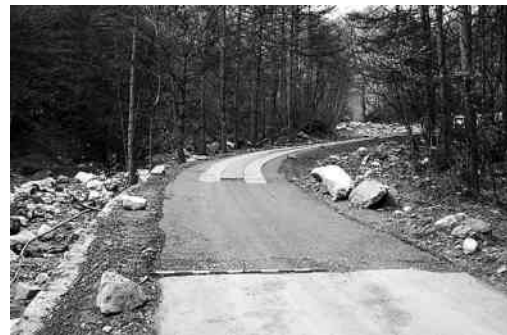
d. バス回転所付近の林道

路面は整備済みであった(写真2d)。バス回転所の流木は撤去されていたが、巨礫はごろごろしている状態のままであった。

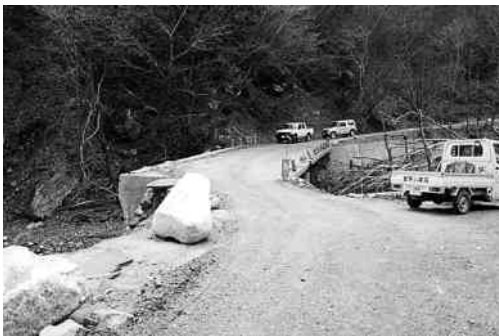
e. 広小橋 (発電所側)

左岸側(発電所側)の林道は蛇行する形で復旧していた(写真2e)。橋は元の位置で復旧し、右岸側の橋および林道上の土砂・流木も撤去されていた。

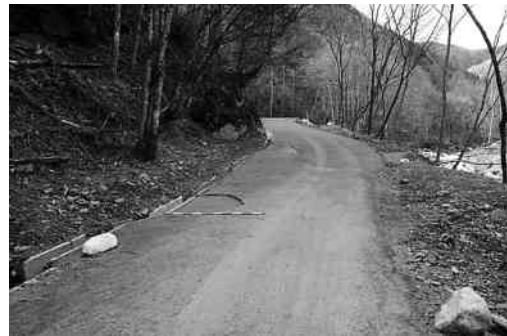
f. 広小橋～ホソ沢橋間の林道

路面と側溝が整備され、冠水状態は解消されていた(写真2f)。

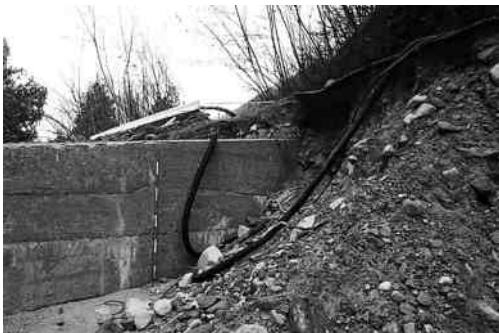
いきなり高さ約2mの断崖(落差工の基盤)に阻まれる(写真2g)。木の根を頼りに上り下りすることはできるものの、実習などで大人数が行き来する場合の危険性が懸念される。梯子かロープなどを設置することが望ましい。

g. 砂防ダム下流園地入口の断崖

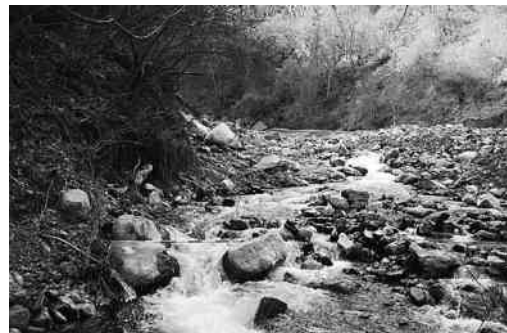
登山道入口手前の河岸が削られて崖になっており(写真2h)、水に入らずに登山口に達するのは困難である。水際をへつる足場とロープの設置、または迂回するような登山道の延伸などの対策が考えられ

h. 登山道入口手前 (左岸が崖地化)
