長野県飯田市上久堅における荒廃林地 復旧事業とその後 (第2報)

山村 烈也・北沢 秋司
信州大学農学部 治山工学研究室

**On the disastrous landslides in KAMIHISAKATA Village, NAGANO
Prefecture and successful recovery engineering works with soil
conservation practices for them. (the second report)**

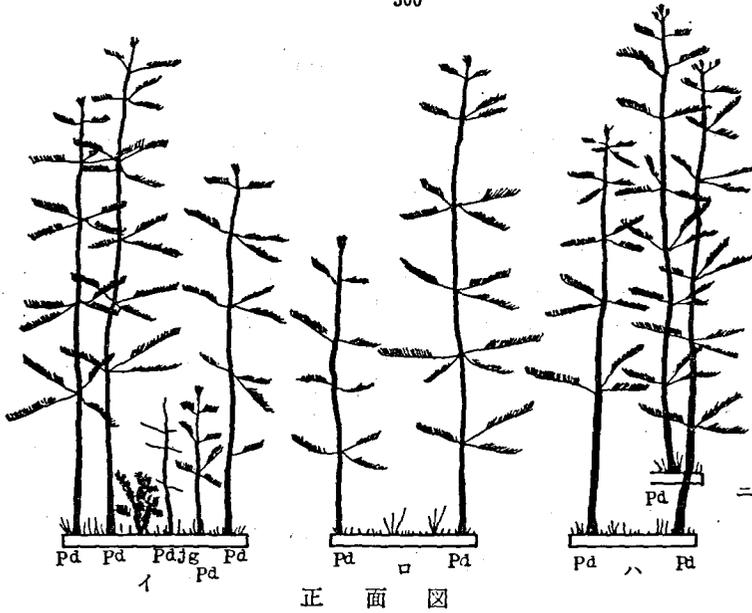
図6 No.1. 調査地の林内構造

(イ) No.1調査地

豆沢右岸で、治山事業によって開設した作業道を整備して現在車の通行が可能な道路がある。アカマツの生育状態は、一定でなく、偏倚や枝分かれがみられるほか枯損木もある。肥料木としてのニセアカシヤやヤシャブシ類がみられずネズミサシなどの低木とミツバツツジおよびトウゴクミツバツツジの灌木が多くみられる。また、中にネジキの大きく生長したものがあつた。斜面の状況を調査地点から離れてみると、上部に行くに従つてアカマツの生育が悪く疎となる。

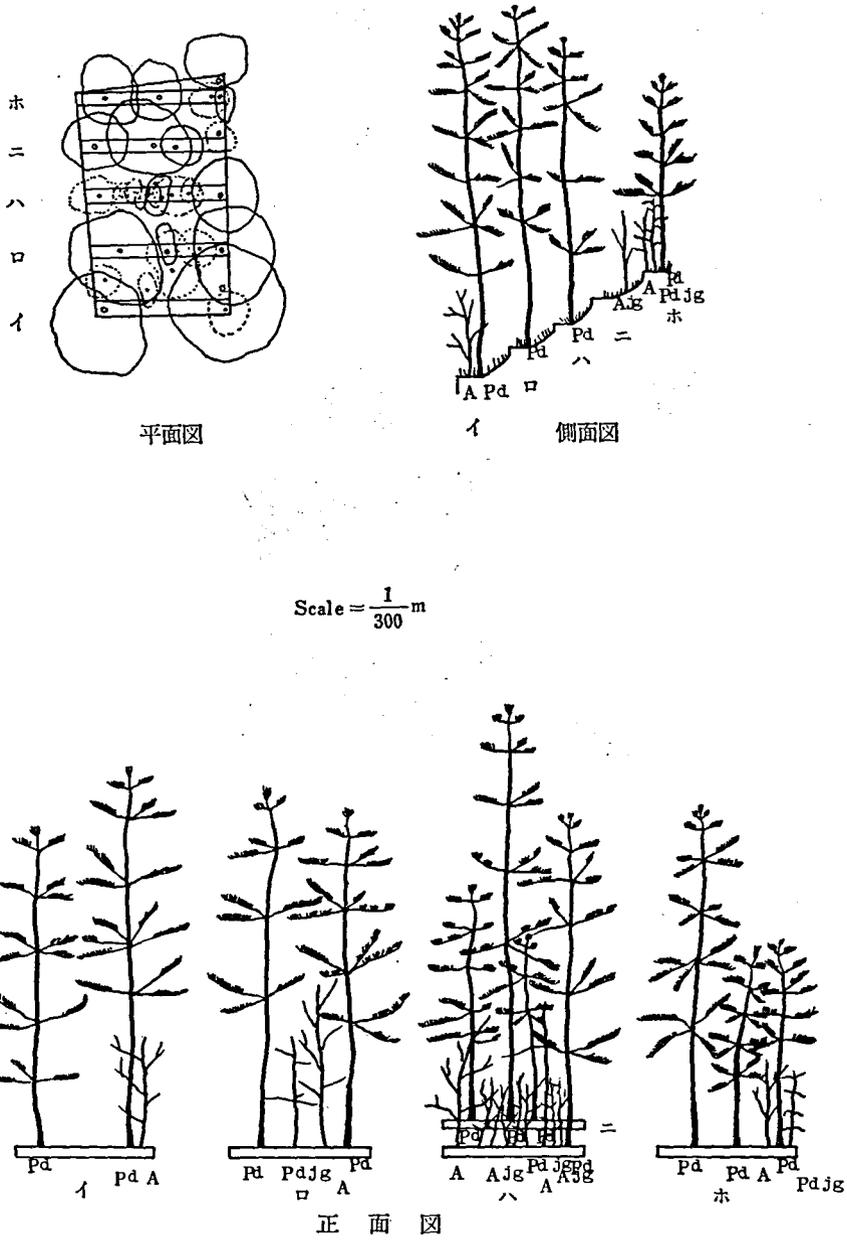
図7 No.2. 調査地の林内構造

(ロ) No.2調査地

道路から離れた東斜面で、ここはかなり急斜面であり施行前は、完全に禿禿の状態となつていた。

小径木としてのアカマツと生長の良好なニセアカシヤによって、上層階が構成されている。下層の植生は、上層の被圧が高いので生長が悪く僅かに点在する程度である。

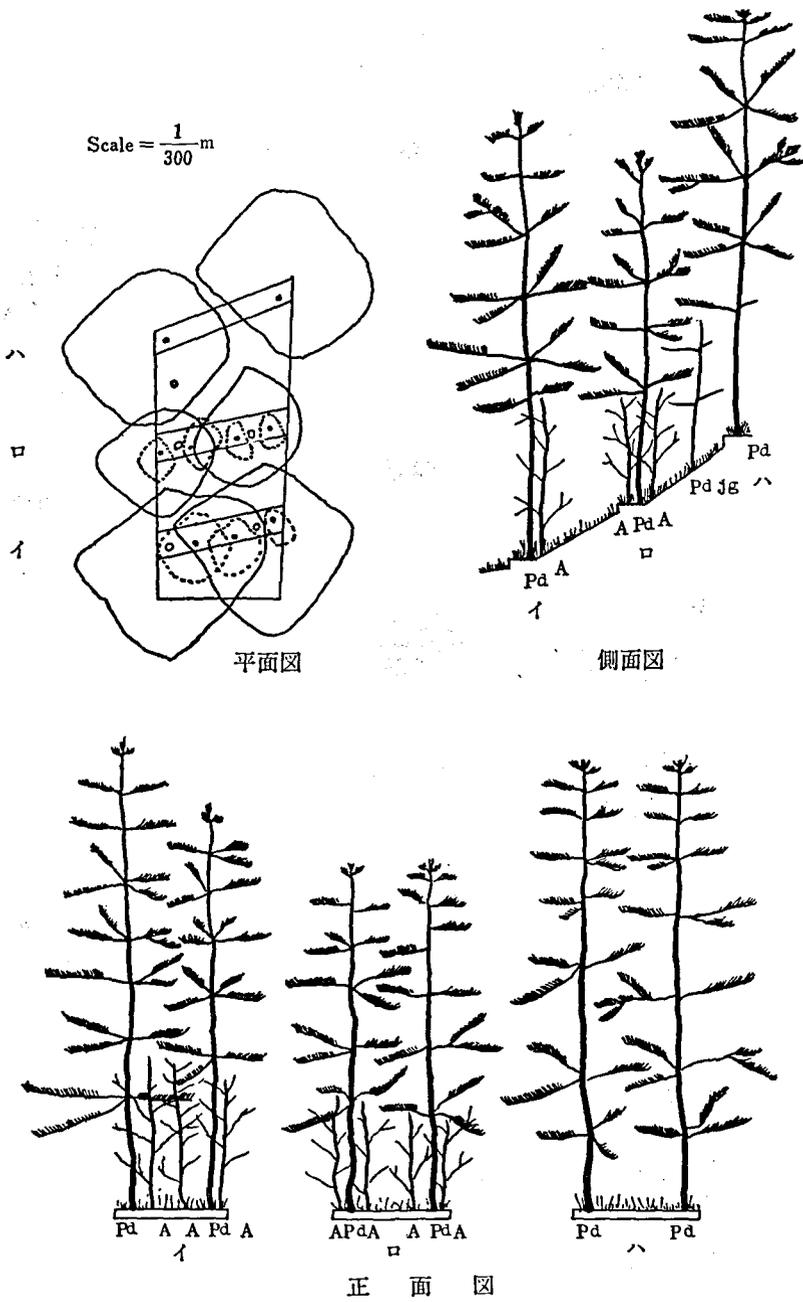
図8 No.3. 調査地の林内構造

(ハ) No.3調査地

豆沢右岸のNo.1調査地とほぼ向いあつた斜面である。アカマツの生育状態は、ほぼ均一でありNo.1調査地に比較して良好である。アカマツおよびニセアカシヤの枯損木が少々あるほかは、上層のうっ閉が強く林内は暗く、シダ類が多い。僅かに樹冠の間からの日射がある地表にのみササ類がみられる。

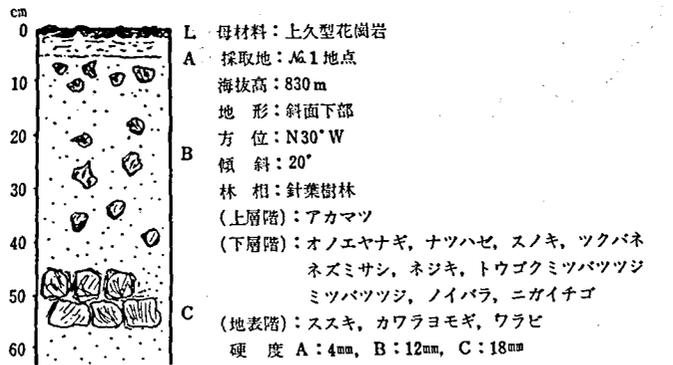
図9 山腹工跡地土壌層断面 (No.1.)

(イ) No.1 調査地

表土では、上段にある石筋工が崩れていて、下層植生が少なく石礫が散在している。A₀層は黒褐色で、落葉落枝のL層が多く厚さ3cmぐらいであり、F層およびH層の判別はできないし、この層は薄い。A層は白っぽい茶褐色で石礫が含まれて、これも3cmぐらいの厚さを持っている。花崗岩より細粒化したうす茶色のB層には、石礫が混在して砂質であり、地表から43cmのあたりで未風化岩と母岩のマサ化した白っぽい砂土が出て、岩石に支配されたC層には、樹根はまったくみられず、このあたりが施行前の地表部と思われる。

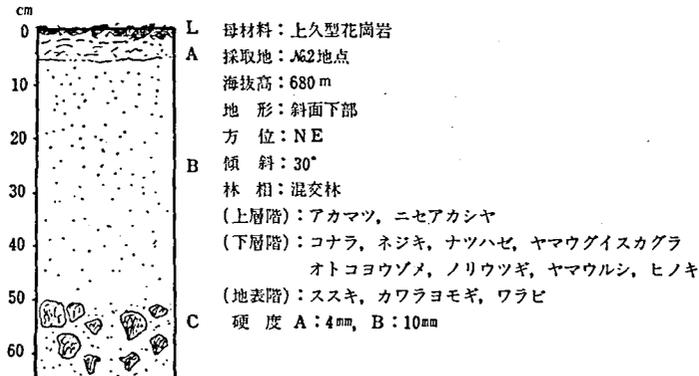
図10 山腹工跡地土壌層断面 (No.2.)

(ロ) No.2 調査地

傾斜が急で階段工の間隔が狭い。A₀層は黒褐色で、L層が厚い。No.1と同様でF層およ

び、H層は薄く判別ができない。A層には、礫層の中で未風化であったチャートの小さな礫が混在して、茶褐色で厚さはNo.1と変わらない。B層はうす茶色で、小礫がA層と同様に混在して水分が多く粘土状となっている。地表から50cmのところまで石礫が多く、樹根はこのあたりまで到達している。

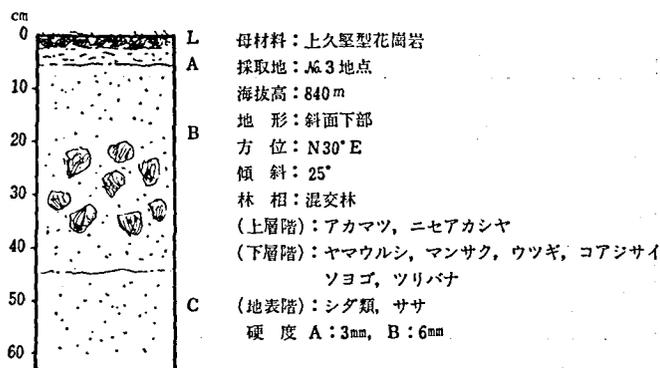
図11 山腹工跡地土壌層断面 (No.3.)

(ハ) No.3調査地

地表植生が多く、土は湿っている。A₀層は黒褐色で、やはりNo.1およびNo.2と同様に

落葉落枝のほか細かな植物組織の層が少ない。A層はうす茶色で、腐植の状態はNo.1およびNo.2に比較して良好である。B層には多くの石礫を含んでいて、これらの径はおよそ10cmとなり、地表より45cmでは母岩の風化したマサがかなり硬くなっていて、樹根はまったくみられない。

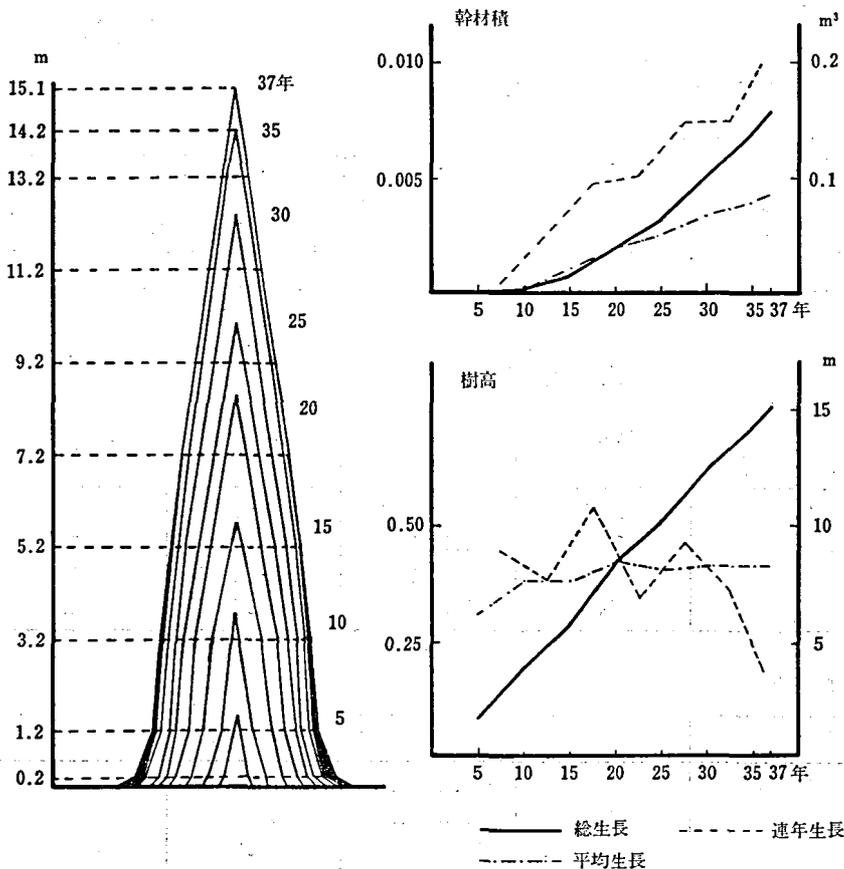
図16 No. 1. 地点のアカマツ樹幹解析図と生長曲線

調査地を比較してみると、植栽年代が同じNo.1およびNo.3において、前者は後者に比較して、樹高2m、材積約0.05m³の差があり、樹令20年前後から著しくなっている。前者においては、アカツの偏倚、枝分かれが目立ち、その生長において不均一である。後者においては、肉眼的にも生長に前者より良好な差がみられる。この生長量の相違に関して次の点を挙げる事ができる。

- イ 前者は後者より日当たりが良く、土壌が乾燥しやすい。
- ロ その結果、ヤシャブシ、ニセアカシヤ等の肥料木が衰退して現在ほとんど残っていない。
- ハ 後者の方が土壌の発達遅れているが、背後に崖が迫っていて崖錐を形成し、小礫は

ニ 両者共に石筋工であるが、No.1においては、奉仕によって工事が行なわれていて、山腹工が充分ではなかった。

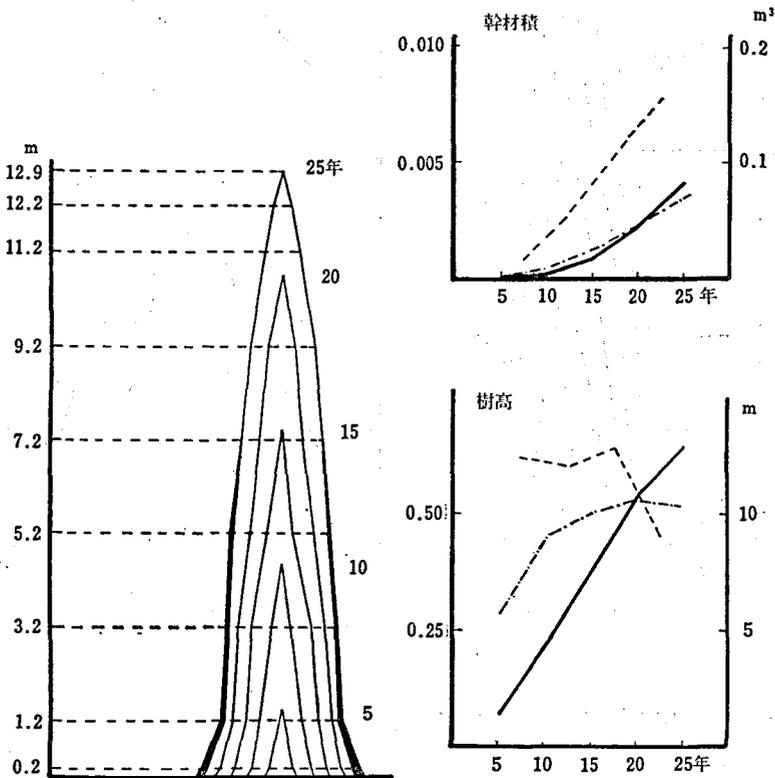
図17 No.2. 地点のアカツ樹幹解析図と生長曲線

またNo.2においては、No.1およびNo.3に比較して土性に著しい相違があるにもかかわらずアカマツの生長量において大差がなかった。ただ、伐期令を決める材積の平均生長量のピークは連年生長量との関係で、おそらく20年後ぐらいになると思われるが、山腹施行跡地の状況がこの時代にどう変容しているかは、もう一度同様な調査を行なってみるとはっきりするであろう。これら調査地においては、施行後の施業や下草刈り等の撫育作業は、いっさい行なわれていない所であり、上久堅地域は、現在マツタケの産地で、山腹施行の積苗工にこの茸が出てくる場所でもあり、林分についての手入れ等は意識的に行なわれていない。

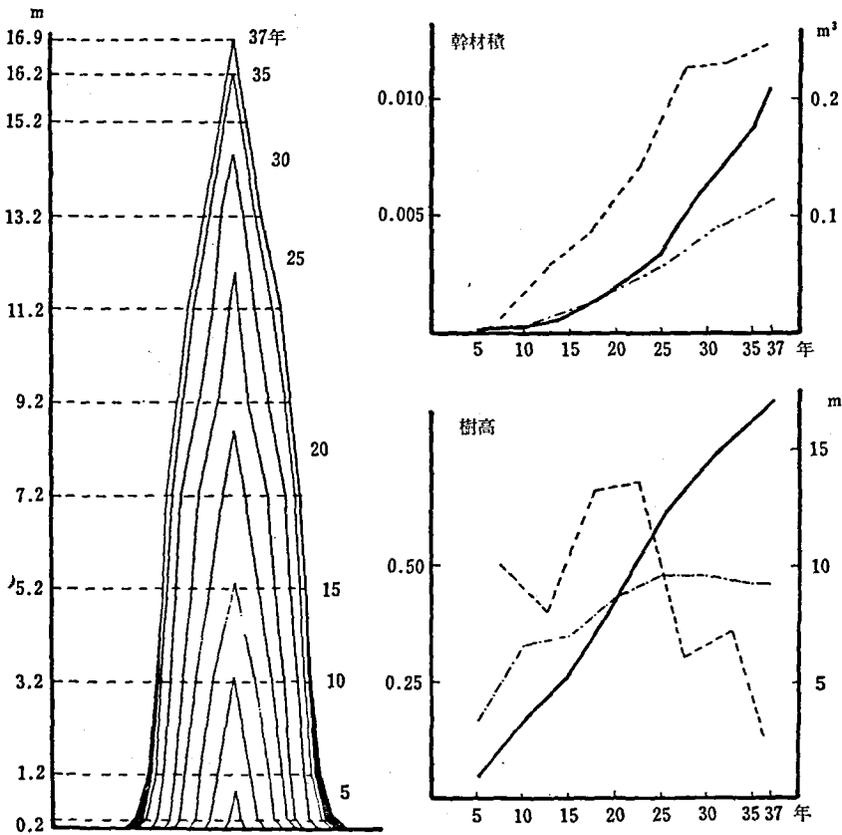
図18 No.3. 地点のアカマツ樹幹解析図と生長曲線

あるものの、土層内の根の発達は良好である。
