2011年長野県北部地震における地震災害と地形・地質の関連性

竹下欣宏¹・大塚 勉¹・小林和宏²・近藤洋一³・塩野敏昭⁴・田澤岳哉¹・
田辺智隆⁵・寺尾真純²・富樫 均⁶・中村由克³・花岡邦明⁷・宮下 忠⁷
¹信州大学, ²長野県教諭, ³野尻湖ナウマンゾウ博物館, ⁴企業,
⁵戸隠地質化石博物館, ⁶長野県環境保全研究所, ⁷元長野県教諭

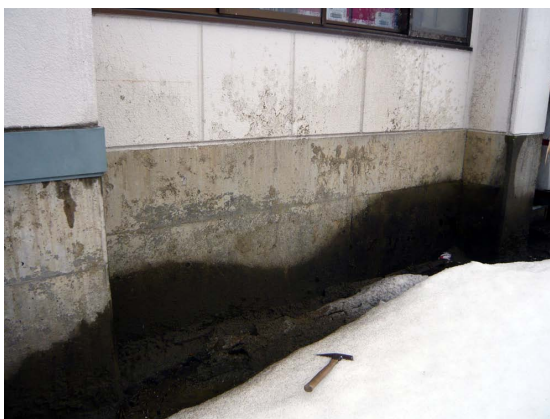
駅前周辺では地盤の液状化により、アスファルトに生じた亀裂や建物の基礎と地面の境界部から砂を含む泥水が噴出した痕跡が確認された。建物の高さ2mほどの部分まで泥のはねが付着していたため、勢いよく泥水が噴き出たことがわかる（写真1）。このほか駅の西側では、埋設された排水管に沿って深さ20～30cm、幅50～150cm、長さ50mにわたり陥没が生じ、電柱も南側に傾いていた（写真2）。

写真1 森宮野原駅周辺で発生した噴砂

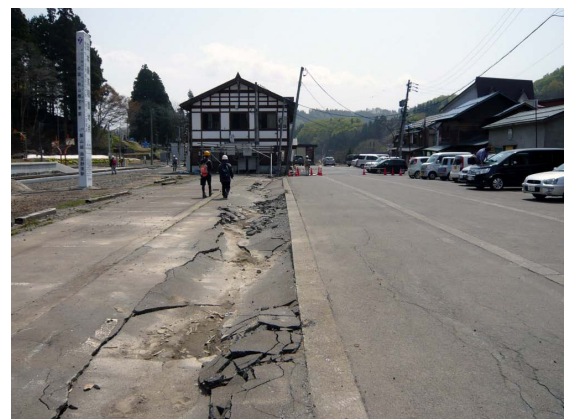
写真2 森宮野原駅周辺で発生した液状化現象による陥没

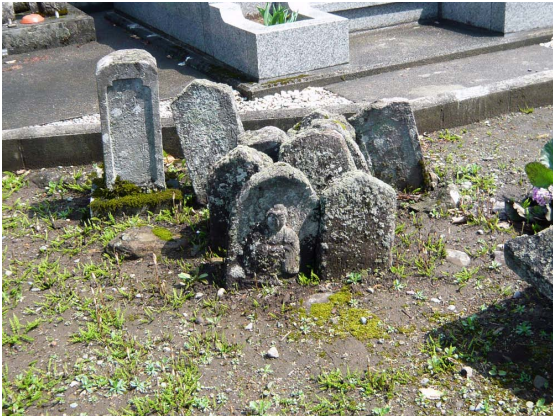
森宮野原駅東側の山際斜面に造られた墓地では、墓石の転倒およびそれらの回転が確認された。また、基礎がなく地面に直接置かれた墓石や石仏は、地盤の液状化により下半部が沈み込んでいるものも見られた（写真3）。

写真3 液状化により沈み込んだ石仏と墓石(森宮野原駅東側の墓地)

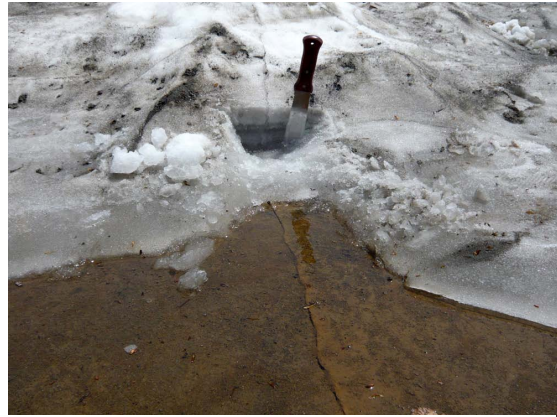
栄中学校のグラウンドでは東西方向に伸びる複数の亀裂が見られ、亀裂を挟んで山（北）側の地盤が数mm程度下がっていた。このグラウンドの亀裂は残雪中に連続していた（写真4）。また、地盤の沈下により校舎の基礎が5cm程度抜け上がっている状況が確認された。

写真4 栄中学校グラウンドで生じた亀裂

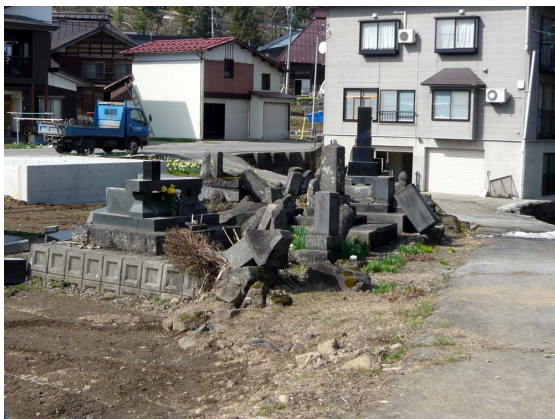
建物の被害は、国道沿いと青倉公民館前の道路周辺で目立った。墓石の転倒は、中条川右岸の崖および国道沿いの千曲川左岸の崖に面した墓地で顕著であった(写真5)。これに対し、集落北西の山際に位置する墓地では墓石のずれは確認されたものの転倒したものは見られなかった。

写真5 青倉地区における墓石の転倒

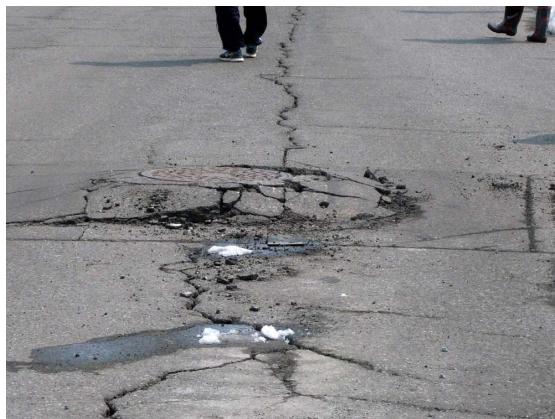
集落西端の国道につながる道路では液状化によりマンホールが数～10cm程度抜け上がり、下水管に沿って路面に亀裂が生じていた(写真6)。

写真6 液状化によるマンホールの抜け上がり(青倉地区)

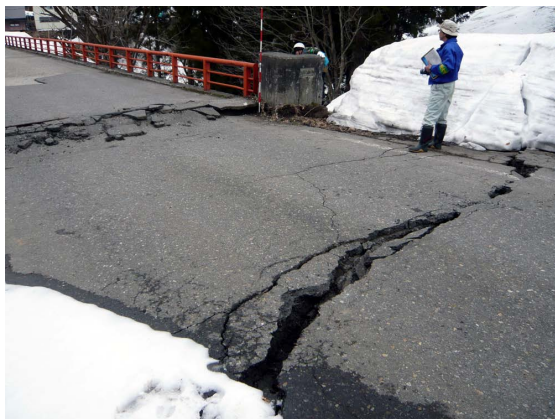
中条川橋の橋台を設置した地盤が両側とも川側に地すべりを起こし、路面が長さ3mにわたり、落差15～30cmほど陥没していた(写真7)。この地すべりにもとめない開口亀裂と圧縮性の亀裂が生じていた。また、橋桁が右岸(北西)側に80cmほど押し出され、橋脚から^{ししょう}支承がずれ落ちていた

写真7 中条川橋の取り付け部の陥没（左岸側）

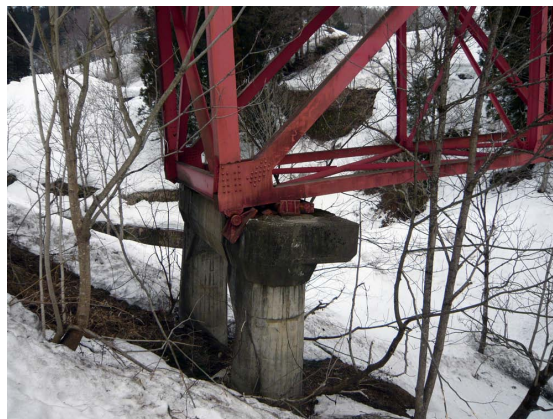
(写真8)。貝立橋は中条川橋に比べ被害が小さく、橋の左岸(東)側の橋台部が川側にずれ落ち、橋桁と道路の継ぎ目部に5cmほどの段差を生じていた。このような取り付け部の損傷は、国道にかかる栄大橋、青倉橋でも見られた。このほか集落の中を通る道路では、被害はほとんど見られなかったが、集落のほぼ中央部で道路の路面(アスファルト)に圧縮性の割れ目が1ヵ所見られた(写真9)。

写真8 中条川橋の^{ししとう}支承のずれ

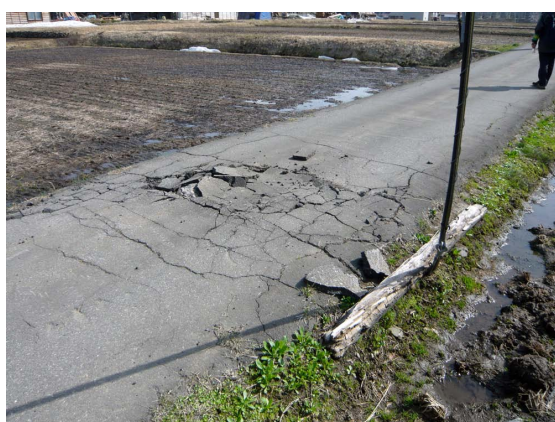
写真9 平坦な場所における圧縮性の亀裂（青倉地区）

青倉地区と横倉地区では木造住宅の被害が大きく全壊率が30%を超えるため(山田ほか, 2011)、強い揺れがあったことは間違いない。また、両地区ではDタイプの亀裂が確認されている(写真9、13)。これらの亀裂は平坦な場所に形成されているので、地すべりなど土塊の重力移動にともなう亀裂とは考えにくく、強い横揺れにより地表のアスファルトやコンクリートが揺さぶられたために形成された可能性が高い。青倉地区から約14km離れた津南町の観測地点では700galを超える水平方向の最大加速度が記録されており(防災科研, 2011)、強い横揺れによりDタイプの亀裂が生じたと考えられることと調和的である。

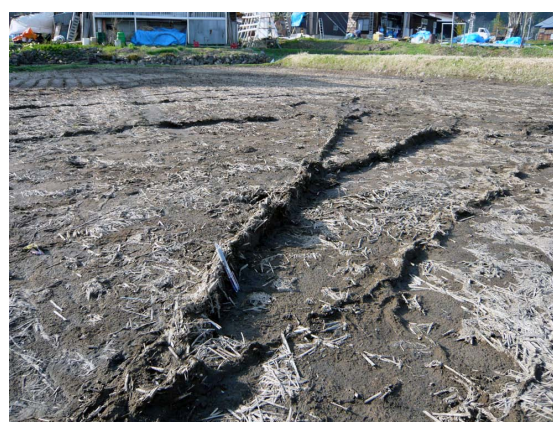
水田の表面に厚さ2～5cm、高さ数～5cmの板状の高まり(以下、リッジと呼ぶ)が、多数確認された(写真10)。10m以上連続するものや2本のリッジが交差しているものも見られた。直線的なものが多いが、栄大橋北側の水田では、弧状のリッジも見られた。黒色土壌(耕作土)がリッジを形成し、刻まれた稲藁がリッジの上面に沿ってぴったりと張り付いたものもあった。4月2日の時点では、リッジの伸びと一致する方向をもつ残雪の亀裂が確認できた(写真11)。

写真10 水田に生じたリッジ（青倉地区）

今回の調査で確認したリッジは、いずれも垂直に近い壁面をもつために(写真10)、強い横揺れにより地表面が揺さぶられ、しわが寄ったと考えるだけでは説明がつかない。青倉地区の方にお聞きしたところ、地震が発生した3月12日には2mを超える残雪が水田を覆っていたとのことなので、この厚い残雪がリッジの形成に関与した可能性が高い。3月半ばということもあり、残雪はかたく締まり地面と密着していたと考えられる。このことは、栄中学校グラウンドで地面の亀裂が残雪中に連続していたこと(写真4)からも支持される。そして、青倉地区ではリッジと一致する位置に残雪の亀裂が確認できたこと(写真11)を考え合わせると、リッジの形成過程は以下のように考えることができる。

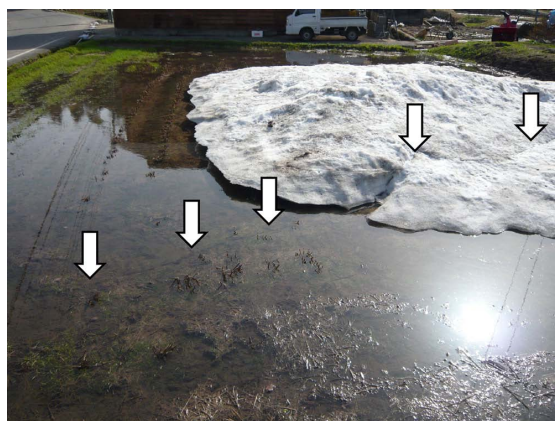
写真11 リッジの位置と一致する残雪の亀裂（青倉地区）

- ①地震の強い横揺れによりかたく締まった厚い残雪に亀裂が生じる。
- ②揺れにより流動化した表土や液状化により噴き出した土壌や砂が亀裂の中に充填される。
- ③雪が溶けてなくなり、亀裂に充填された土壌や砂のみが地表に残される。

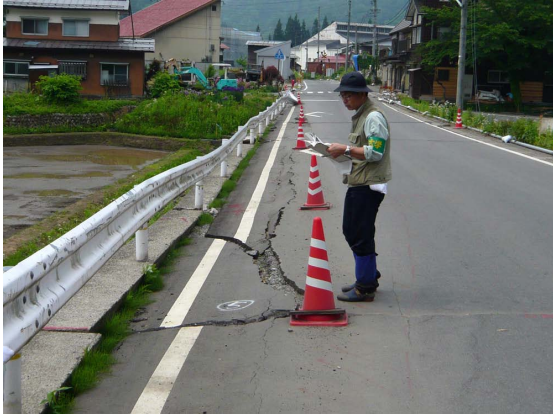
国道と栄小学校を結ぶ道路沿いやその南側の水田、栄小学校グラウンドおよびその東側地域では、擁壁の開きや崩れ、斜面の小規模な崩落や地すべりによる被害が目立ち、それらにともなう開口亀裂が路面や地面に多数生じていた（写真 12）。また、数ヶ所ではあるが、地すべりにともなう圧縮性の亀裂も確認することができた。

写真 12 擁壁の開きにより生じた路面の開口亀裂（横倉地区）

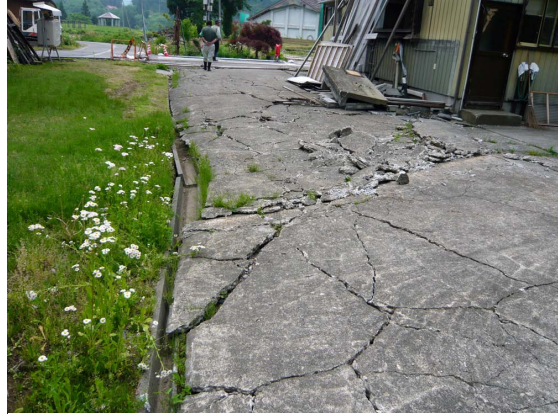
んどであるが、横倉駅西の平坦な地域では、排水溝のフタや地面を覆うコンクリートが圧縮を受けて盛り上がりすぎてきた亀裂を生じていた（写真 13）。

写真 13 平坦な場所における圧縮性の亀裂（横倉地区）

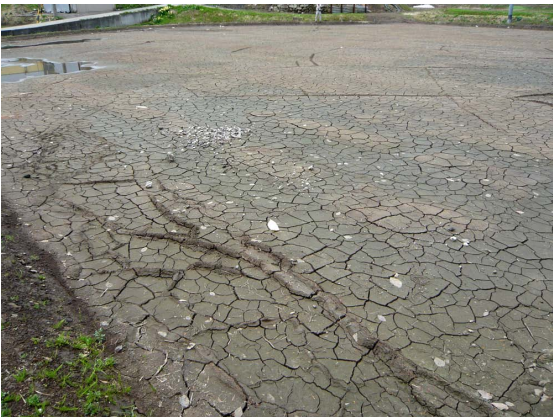
このほか青倉地区で確認できたのと同様なリッジが、横倉駅北側の水田に多数生じていた（写真 14）。水田の表面に乾痕が発達しており、表土を深さ 15 cm 程度までブロック状に取り外すことができたので、リッジの断面を観察することができた。リッジは、水田の表面を覆う厚さ 1~2mm のシルト薄層を切って、地表に噴出した細礫の混じる土壌により形成されていた（写真 15、図 3）。このほか、集落の南東において JR 飯山線をまたいで広がる水田でもリッジが確認できた。

写真 14 リッジが多数生じた水田（横倉地区）

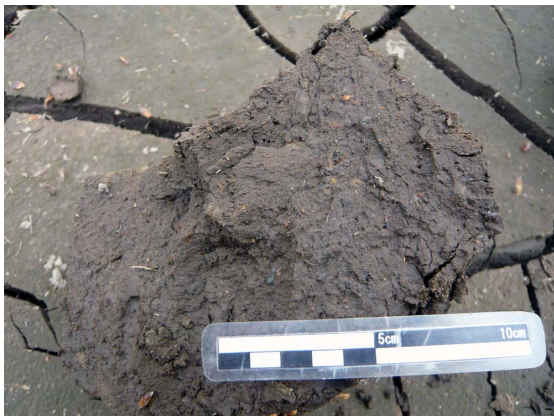
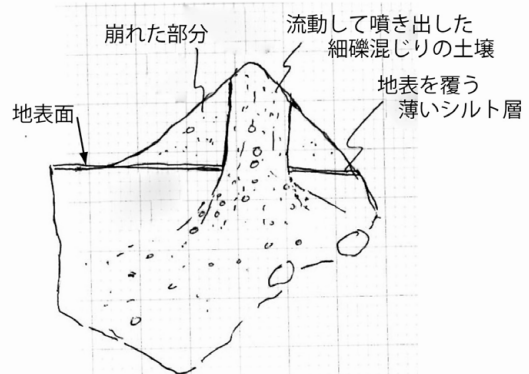
写真 15 リッジの断面（横倉地区）

図 3 横倉地区の水田に生じたリッジの地質断面スケッチ

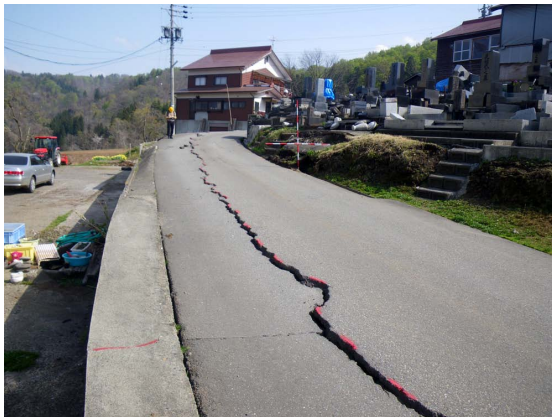
道路の被害状況は、擁壁の開きや崩れ、斜面の小規模な崩落が見られ、それらにともなう開口亀裂や圧縮性の亀裂が路面に生じていた（写真 16）。また、集落東側に位置する墓地では転倒した墓石が多く見られた。

写真 16 擁壁の開きにより生じた路面の開口亀裂と墓地の被害（小滝地区）

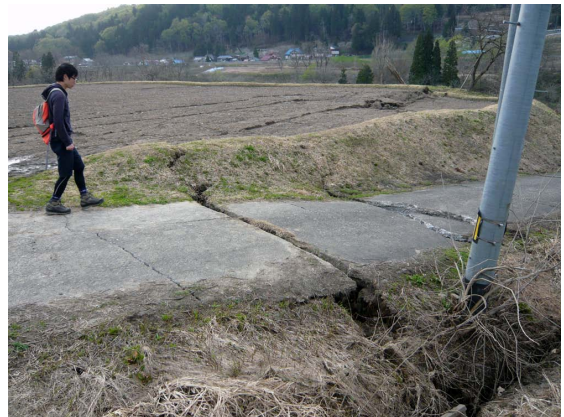
集落北側の千曲川に面した水田において発生した地すべりにより大きな被害が発生した。この地すべりで生じた開口亀裂や圧縮性のリッジ（プレッシャーリッジ）が水田や道路で多数見られた（写真 17, 18）。地すべりにともない、排水溝が押しつぶされている状況も見られた。このほか水田の畔の崩落も多く、中には崩れた堆積物が小規模な扇状地を形成している場所もあった。集落北側の地すべりを起こした水田では、極細粒～細粒砂からなる噴砂丘が多数生じていた。これらの噴砂丘の中には、ほぼ垂直な壁面に囲まれたスポンジケーキ状のものが複数確認できた（写真 19）。このようなスポンジケーキ状噴砂丘の表面は、シルトでコーティングされていた。

写真 17 地すべりにともなう開口亀裂（小滝地区）

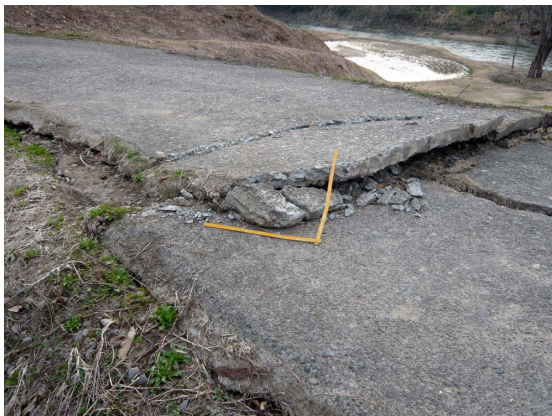
写真 18 地すべりにともなう圧縮性の亀裂（小滝地区）

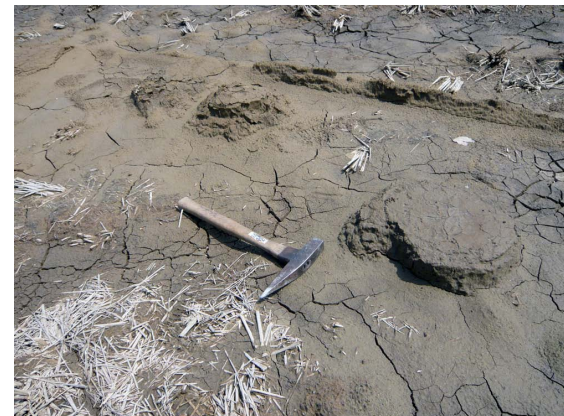
写真 19 水田に生じたスポンジケーキ状噴砂丘（小滝地区）

東北地方太平洋沖地震の際に観察されたように、噴砂は水と一緒に噴き出すので、ふつうは薄く広がり緩やかなマウンド状の高まりを形成する。これに対して小滝地区や月岡地区に生じた噴砂丘は、垂直に近い側面をもちスポンジケーキのような形状を呈し、薄いシルト層が表面をコーティングするという特徴がある(写真19)。小滝地区においてスポンジケーキ状噴砂丘の断面を観察したところ、葉理は収斂することなく、側面で途切れていた(写真28)。これらの噴砂丘が生じた水田にはリッジも確認できたので、かたく締まった厚い残雪が地表に密着して存在していたはずである。以上のことを考え合わせると、次のような形成過程が推定される。

- ①噴砂とともに噴き出した水が、かたく締まった残雪を溶かす。
- ②雪が溶けた空間に砂が充填される。
- ③砂の噴出がおさまると、泥水からシルトが沈殿し噴砂丘を覆う。
- ④雪が溶けてスポンジケーキ状の噴砂丘が地表に残される。

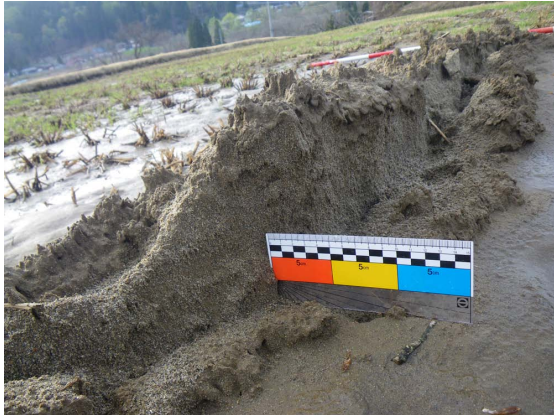
小滝地区でも青倉・横倉地区と同様なリッジが複数確認できた。地すべりにともなう開口亀裂からリッジに漸移するものも見られたほか、亀裂から噴出した砂により形成されたリッジも見られた（写真 20）。砂でできたリッジは最大で厚さ 10cm、高さ 15cm に達し、水田の表土で形成されたものよりも大型であった。

写真20 水田に生じた砂でできたリッジ (小滝地区)

このように考えると、刻まれた稲藁がリッジの上面に沿ってびったりと張り付いていたことや小滝地区において崩れやすい砂がリッジを形成していたこと(写真20)も説明が可能である。

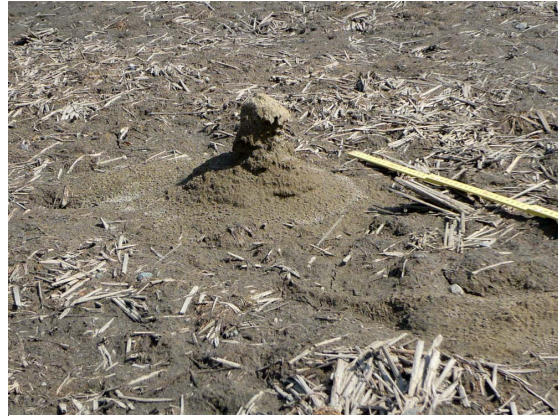
写真21 水田に生じた円柱状の噴砂丘 (月岡地区)

青倉地区と同様のリッジが多数確認できたほか、東西方向に噴砂丘が多数形成されていた。月岡地区の水田に生じた噴砂丘も小滝地区と同様にスポンジケーキ状で表面をシルトでコーティングされたものが見られた。中には直径8cm高さ13cmの円柱状の噴砂丘も見られた(写真21)。

また、月岡地区で見られた円柱状の噴砂丘(写真21)は、スポンジケーキ状噴砂丘を形成した噴砂に比べ噴き出す勢いが強く、鉛直方向に雪を溶かし円柱状の空間を形成したと考えれば説明が可能である。

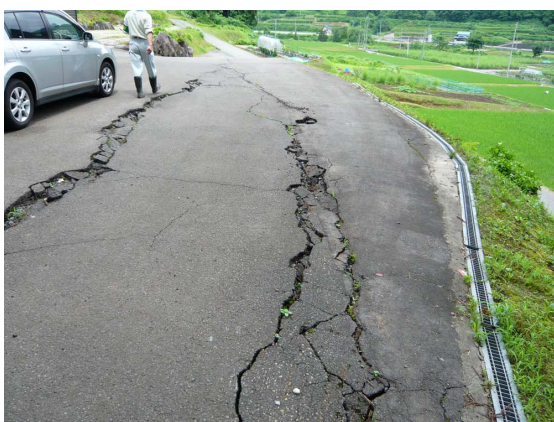
蓑作地区における被害特徴として、JAや除雪基地のある段丘面上では、道路の亀裂や水田の被害などがほとんど生じていないのに対して、常慶院に続く斜面上や県道奥志賀高原栄線沿いでは道路や水田の亀裂などの被害が目立つようになることがあげられる。常慶院では、灯籠の転倒や鐘楼の損傷および斜面の地すべりにともなう開口亀裂などが確認された(写真22)。常慶院北側の墓地でも転倒した墓石を確認した。

写真22 常慶院で生じた開口亀裂 (蓑作地区)

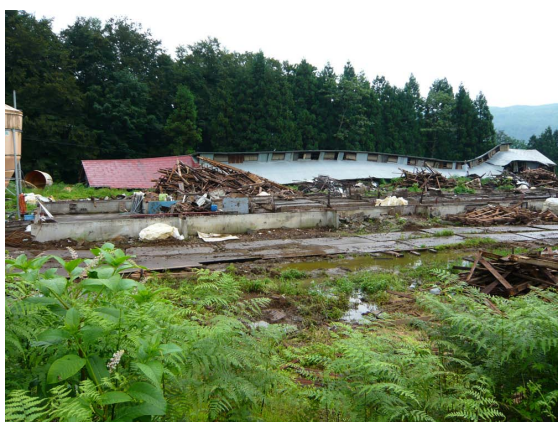
泉平地区では養豚場の建物が全壊した(写真23)ほか、周辺の県道奥志賀高原栄線では小規模な地すべりにともなう開口亀裂と圧縮性の割れ目が多数確認できた。

写真23 全壊した養豚場 (泉平地区)

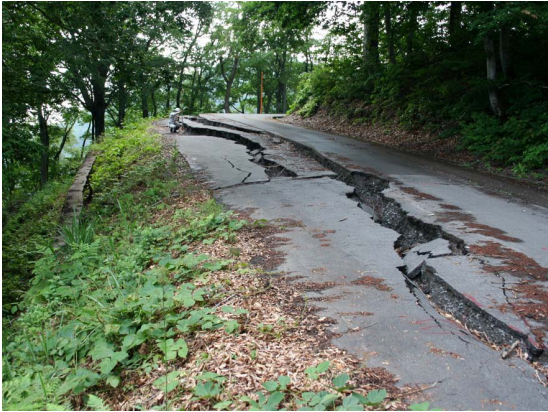
栄村の広い範囲で道路のアスファルトやコンクリート面に亀裂が生じたことを確認した(図4)。確認できた亀裂は、以下のA~Dの5タイプに区分することができる。Aタイプ：傾斜地において路肩あるは道路全体が地すべりを起こし、その頭部に形成された開口性の亀裂(写真24)、Bタイプ：道路側面の擁壁が開いたことによって形成された開口性の亀裂(写真25)、Cタイプ：傾斜地において地すべりによって滑落した土塊の末端部に形成された圧縮性の亀裂(写真18)、Dタイプ：平坦な場所で形成された圧縮性の亀裂(写真9, 13)である。今回確認できた亀裂は、A~Cタイプのものがほとんどであり、Dタイプは青倉地区で1カ所、横倉地区で2カ所確認されたのみである。

写真 24 平滝地区北側の林道で生じた開口亀裂

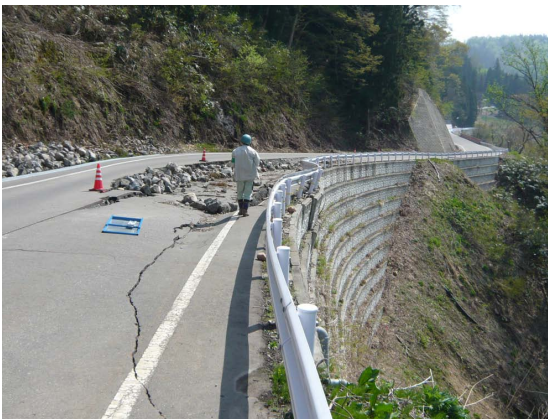
写真 25 擁壁の開きにもなう開口亀裂
(月岡-小滝地区間の道路)

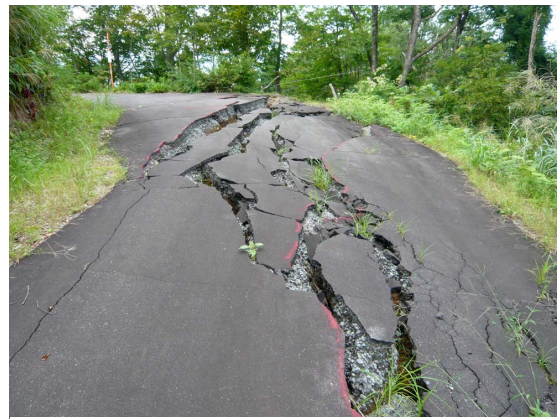
また、Aタイプの亀裂には、赤いスプレーで付けられたマークがずれたり開いたりしているものがあり、地震後に大きく開口したもの(写真26)や、修復後に再び開いて斜面崩落を起こしたものも認められた。

写真 26 地震後に大きく開いた開口亀裂
(赤いマーカーがずれている：小滝地区-奈免沢川間の道路)

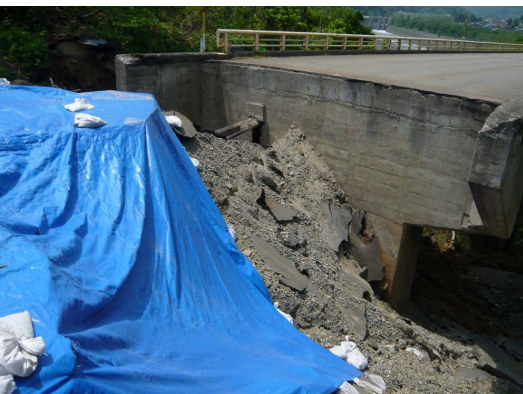
調査範囲のほぼすべての橋で取り付け部が陥没し、道路に段差が生じていた。取り付け部に段差が確認できた橋の位置を図 1 に示す。特に中条川橋と境川橋の被害が大きかった。中条川橋の被害状況については前述のとおりである。境川橋は調査範囲の西端に位置するにも関わらず、橋の右岸側では取り付け部分の埋土が長さ 3m、幅 10m にわたり崩落した（写真 27）。調査範囲の東端にあたる新潟県津南町の田中橋でも、調査を行った 5 月 21 日には修復されていたが、両側の取り付け部が 10cm ほど陥没したことが確認できた。

写真 27 境川橋の取り付け部の崩落（左岸側）

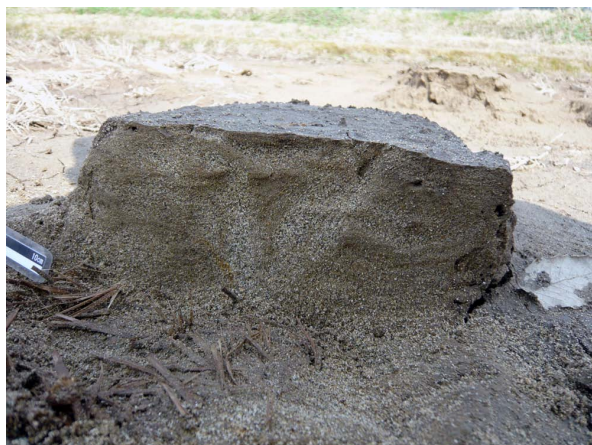
写真28 スポンジケーキ状噴砂丘の地質断面(小滝地区)

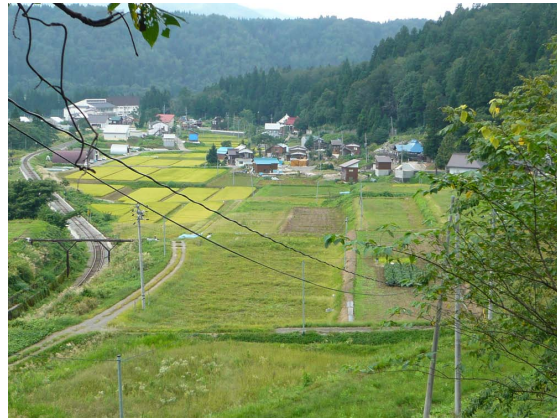
青倉地区は千曲川の河床から約50m高い段丘面上に、横倉地区は約25m高い段丘面上に位置している。青倉地区と横倉地区の水田では広い範囲でリッジが確認できた(写真10, 14)ため、強い横揺れが地区全体の水田を襲ったはずである。しかしながら、被害を受けた水田は、千曲川と中条川に面した狭い範囲のみであった(図5)。横倉地区でもリッジが密集して生じた横倉駅北側の水田では作付けされたが、地区の南東側に位置する水田では亀裂が生じたために作付けされなかった(図6)。被害を受けずに作付けできた水田は平坦な場所につくられているのに対し、被害を受けた水田は傾斜地に緩やかな棚田状になっていた(写真29)。さらに、月岡地区でも段丘面上につくられた平坦な水田ではリッジや噴砂丘が形成されたにも関わらず作付けされたのに対し、緩やかな傾斜地の水田は広い範囲で被害を被った(図6)。このほかの地域では千曲川北側や雪坪地区西側の傾斜地につくられた水田で被害が多かった(図4)。以上のことは、傾斜地につくられた階段状の水田や段丘の縁に位置する水田では揺れにより被害が生じやすいのに対し、平坦な場所につくられた水田では強く揺れても被害が少ないことを示している。

写真29 横倉集落の水田(手前の傾斜地の水田は被害のため作付けしていないが、奥に見える平坦地の水田では作付けされている)

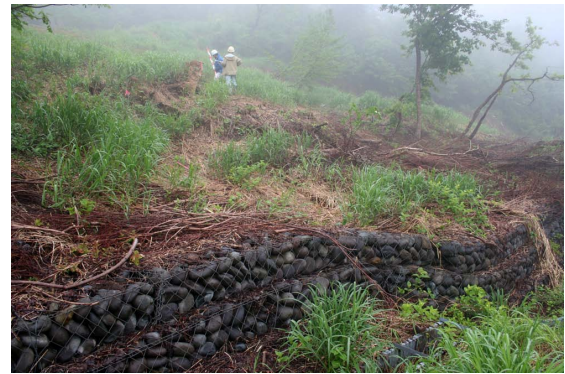
亀裂による被害が小さかった北側地域に注目すると、青倉地区北側の豊三蒼穂瀧神社周辺で被害が集中する。浸食によりはっきりしないが南東側に開いた馬蹄形の地形や神社の北側にマウンド状の高まりが見られることから、この神社周辺は過去の大規模地すべりにより形成された地形であると推定される。また、青倉地区と野々海池を結ぶ道路では地すべり防止の施工がなされた場所であるが、地すべりの再活動により被害が生じていた(写真30)。古い地すべりや活動中の地すべり地では、他の地域に比べ地盤が悪いため被害が集中したと考えられる。

写真30 地すべりの再活動による被害状況
(青倉地区と野々海池間の道路)
