長野県北部地震による被災箇所と地形特性の関係

佐々木明彦¹・長谷川裕彦²

¹信州大学, ²明治大学

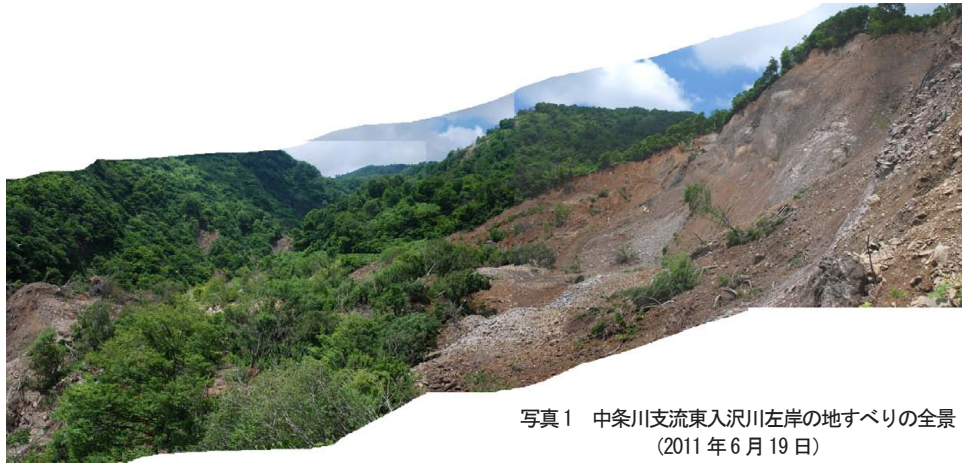
震源に近い中条川上流では、斜面が崩壊して崩土が東入沢川を堰き止めた(千木良ほか, 2011; 八木ほか, 2011)。ここでは地震以前より存在した地すべり地形が破壊され、おおむね幅200m、比高が130mの滑落崖が生じた(写真1)。崩壊した土砂量は約50万m³と見積もられ(八木ほか, 2011)、崩土が地すべりダムを形成している(写真2)。地震動によって元々の地すべり地形が破壊され、短時間に崩れて東入沢川を堰き止めたと考えられるが、地すべり移動体の表面には樹木があまり乱さ

崩壊を起こし、それに続いて、もとの滑落崖の背後斜面がスランプして崩壊に追従したのであると考えられる。滑落崖には破碎された火山岩が露出している（写真1）。こうした部分が地震動を受けて、はじめに崩壊したのではないだろうか。崩土の一部は直ちに崩壊して、土石流となって下流に800m流れ下った（写真3）。もとの滑落崖の背後斜面も崩壊していると考えられることから、今回の地震によって地すべり領域は拡大したとみなされる。

写真1 中条川支流東入沢川左岸の地すべりの全景
(2011年6月19日)

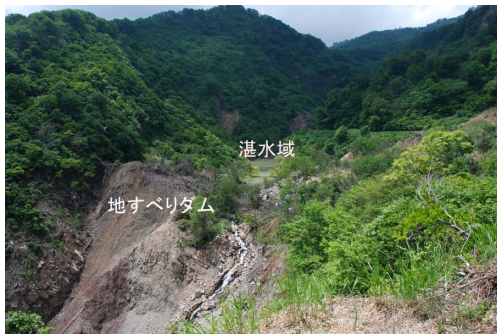
写真2 地すべりダムの形成
(2011年6月19日)

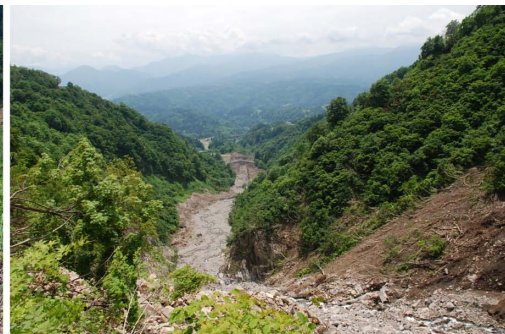
写真3 残存する土石流堆積物
(2011年6月19日)

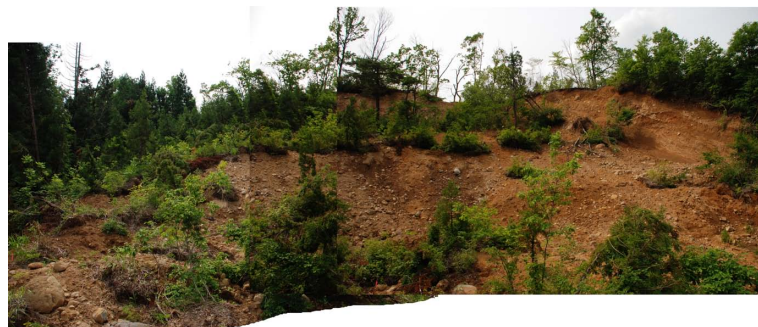
信濃川右岸の丘陵地を流れる奈免沢川の河岸において崩壊性地すべりの発生が確認された（図2）。地すべりの規模は、幅約50m、高さは10mである（写真4）。この地すべりの発生によって、栄村志久見から小滝に通る村道が被災し、通行不能になった。この地点では、地震以前から地すべり地形が認められ、今回の地震動によってそれが破壊・再滑動したものと考えられる。地すべり移動体は奈免沢川を堰き止め、地すべりダムを形成している。

写真4 奈免沢川崩壊性地すべりAの全景（2011年6月20日）

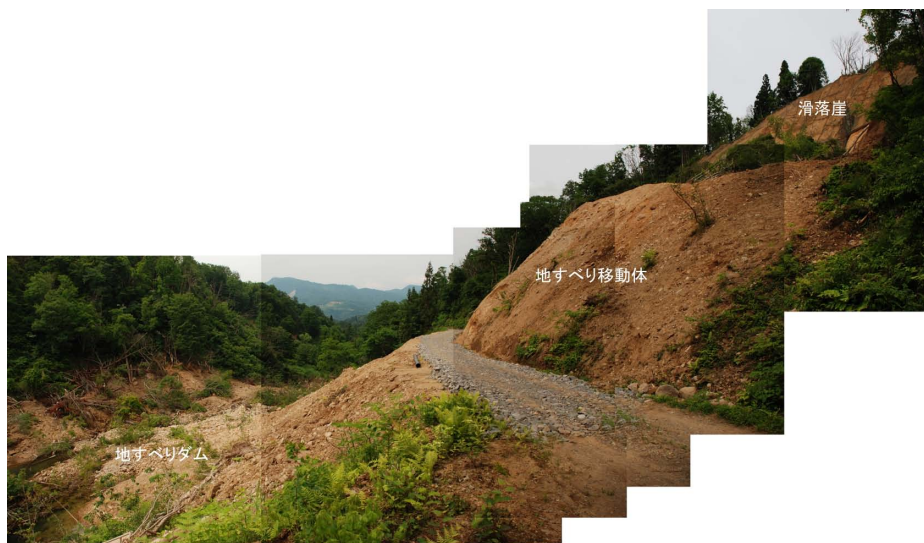
奈免沢川崩壊性地すべり A の上流右岸において、より規模の大きい崩壊性地すべりの発生が確認された(図 2, 写真 5, 6)。地すべりの幅は約 70m であり、出現した滑落崖の比高は約 10m, 地すべり移動体の厚さは 10m 程度であろうとみられる。地すべりは、林道を破壊して奈免沢川を堰き止めた。地すべりダムは幅約 10m, 高さは最大でも 5m 以下であると考えられるが、このダムが破堤した場合、地すべり移動体の基部がさらわれてしまうために、地すべりの再滑動の可能性が考えられる。その場合、多量の土砂が奈免沢川に入るため大規模な土石流が発生する可能性があり、約 700m 下流に位置する奈免沢川崩壊性地すべり A の地すべりダムにも影響を与えるであろう。

写真 5 奈免沢川崩壊性地すべり B の全景 (2011 年 6 月 20 日)

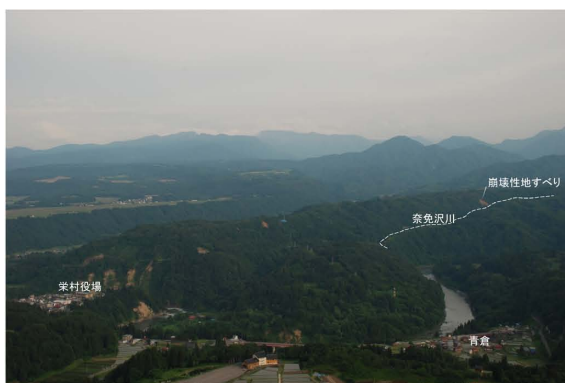
写真 6 奈免沢川崩壊性地すべり B の遠景
(2011 年 6 月 19 日)

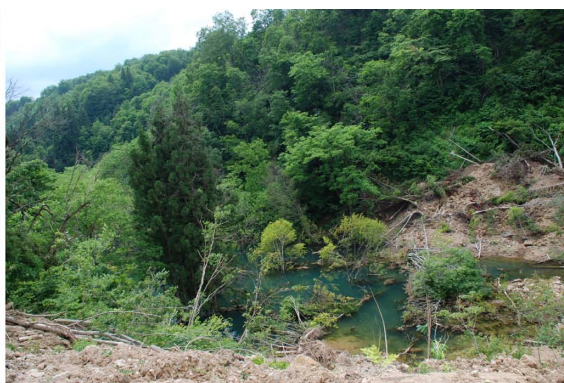
写真 7 奈免沢川崩壊性地すべり B の地すべりダム
(2011 年 6 月 20 日)

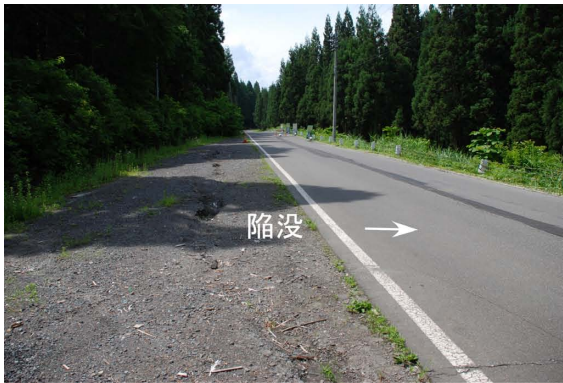
栄村では、村内の至るところで道路に変状が確認された。多くの場合は、盛り土が地震動によって破壊されたために盛り土の谷側が陥没するのであるが、地すべりが関与している箇所が多数認められた(写真 8, 9)。多くの場合は、従来から存在した地すべり移動体の一部が再滑動あるいは破壊されたために発生した変状である。地すべり移動体が後方回転した場合には陥没し、また地すべり移動体の先端に近いところでは押し出しが認められる。

写真8 大久保付近の路面の陥没
(2011年6月20日)

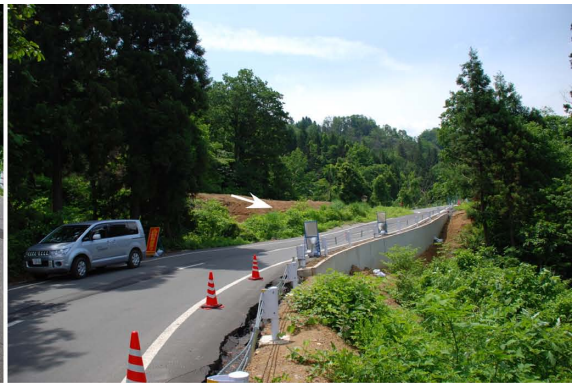
写真9 大巻付近の路面の押し出し
(2011年6月20日)

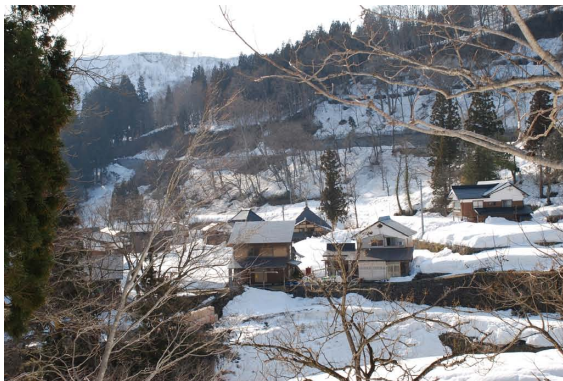
今回の地震で家屋損壊の集中した地域がいくつか存在する。はじめに述べたように、青倉、横倉、小滝などで被害が多くみられたほか、志久見川沿いでの家屋損壊も多い。多くの場合は、地盤条件が比較的良いはずの河成段丘面上の集落である。こうした場所で被害が出た原因のひとつに、河成段丘面上に形成された開析浅谷や沖積錐など条件の悪い場所に家屋が建てられている可能性が考えられる。もうひとつ考えられるのは段丘形成以前の地形の影響である。

写真10 青倉集落
(2011年4月4日)

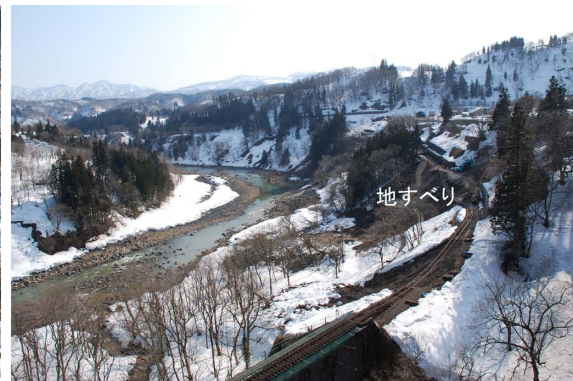
写真11 飯山線の被災箇所
(2011年4月4日)

青倉集落は正面面とよばれる約3万年前に形成された河成段丘面上に立地する。正面面は中津川沿岸における研究では堆積段丘面であると考えられている(長谷川・佐々木, 2011)。いずれにしても段丘礫層が厚く堆積しているため、地盤条件は良いはずである。ところが、写真11に示すように、段丘面の前面では地震時に地すべりが発生し、飯山線が被災した。一方、青倉集落の家屋のうち、千曲川からみて段丘面の奥側に位置する家屋には被害が少なかった。青倉集落が載る正面面は大規模な地すべり移動体を埋めて約3万年前に形成された。こうした過去の地すべりの堆積物が、地震動を受けて不安定化した可能性は十分にありうる。
