# 農村集落・農地における被害の実態と復興における課題

内川義行<sup>1</sup>

<sup>1</sup>信州大学

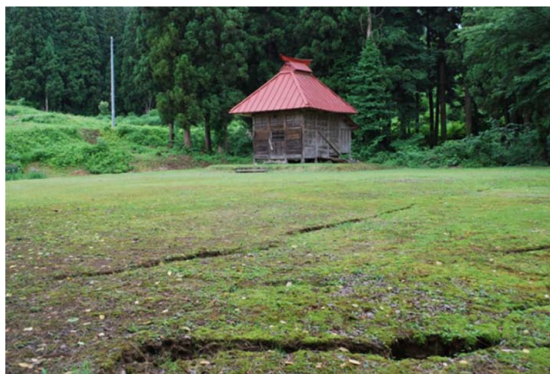
住宅被害は全壊3棟、半壊7棟、一部損壊7棟ですべての世帯に被害を生じた。その後、独居世帯の1名が被災後に亡くなり、5戸が仮設住宅等の地区外での生活を余儀なくされた。世帯主の平均年齢は69歳と高齢化が進んでおり、被害の大きい住宅再建は困難と考える住民もいる。また、住宅以外にも、公民館、2棟の共同農機具格納庫、3つのお宮なども被災し（写真1）、その修繕費は550万円以上とされ、補助金・義援金も用いられるが、各戸の負担額も生じている。

写真1 小滝集落のお宮と境内の被害状況（手前は地震による亀裂）

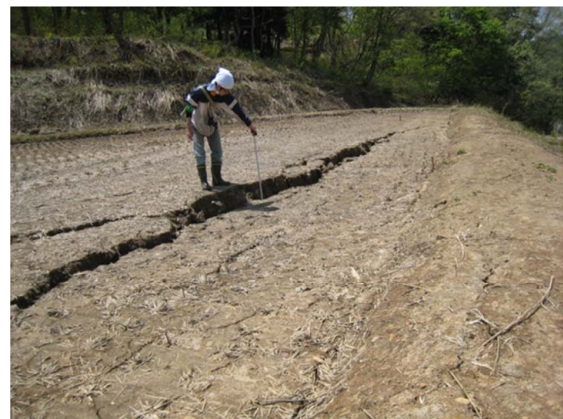
水田 78 区画について地区住民とともに一筆ごとの踏査を実施し、①クラック、②沈下・隆起、③崩壊・土砂流入、④田面液状化の状況を把握した(写真2)。その結果、全区画数の約7割に及ぶ55区画に何らかの被災が確認された。

写真2 小滝集落における水田被災調査

被災内容は、①が46区画と最も多く、次いで②38区画、③、④は10区画程度であった(表2)。また、1区画で2種類以上の被害を受けたものが39区画と全体の約半数を占め、複合被害の多いことが明らかとなった。

農地における震災被害特性については既に前述のような認識を有していたが、今回の調査結果を踏まえ再度整理を行うと以下の点にまとめられた。(1)「目に見えにくい被害」の存在(クラック、沈下・隆起)、(2)「目に見えない被害」の存在(田面下のクラック)、(3)複合被害とその拡大(余震、融雪、降雨等による)である。畦畔崩壊や土砂流入は、明確に目視できるが、極めて細い亀裂(ヘアクラック)やわずかな沈下・隆起は農家による発見が困難であり、田面下のクラックは文字通り目視不能である。農地災害の復旧は、まず農家自身が自治体に被害申告する必要がある。申告

従来の災害復旧事業工法では、田面のクラックは「干ばつ災害」への対応しか考慮されておらず、震災の場合にもこれが援用されてきた。この場合、クラックは事業申請時の計測箇所と深さの値が用いられ、その他の目に見えない箇所の把握はなされないままとなる。しかし実際には、田面に無数の目に見えないクラックが存在することが予測され、せっかく復旧工事をしても、アフターケアを要するような結果となることが、過去の震災では生じてきた。今回は、小滝集落での取り組みの影響もあり、県ではこのような状況をできるだけ少なくするため、当初設計から、多くが表土はぎ取りを行いクラックの状態・深さを村と協議の上、ブルドーザによる締固め転圧による復旧が行われることとなった。

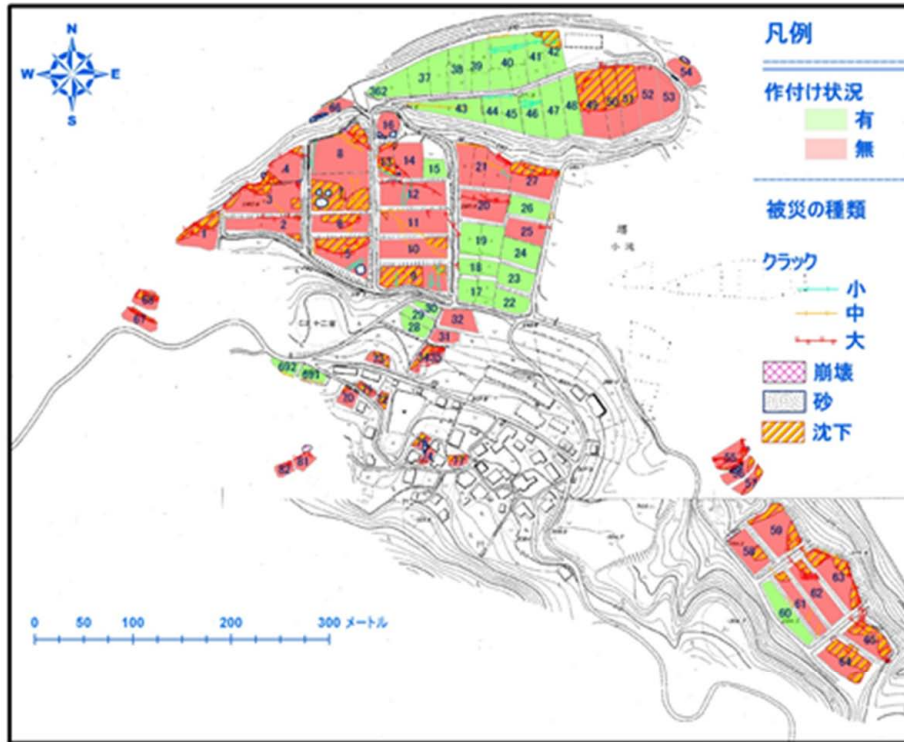
小滝集落の農地は地区北側が圃場整備されており(平均面積 12a)、住宅周辺の区画は未整備(平均面積 3a)のまま、区画状況に差がある(図3)。近年は、省力化のため苗代の管理等水田営農の一部は集落内で共同化により行っている。

図3 農地の被災状況と作付け

当該地区では5月上旬、今年度の作付け計画をどうすべきか悩んでいた。そこでNPO 法人栄村ネットワークの仲介で、農地の被害調査を先述のとおり筆者らと共同で行った。集落では当初、できるだけ作付けしたいとの考えから農地を、①被害なしのため作付け、②応急復旧工事後に作付け、③草刈り等の管理のみを行い不作付け、④災害復旧事業を申請し不作付けの4つに区分していた。その結果、作付けは488a(54区画)と考えた。しかし、実際は204a(28区画)と計画の約半分にとどまった。これは、共同調査により、応急復旧で対応しようとした区画全てに±10cm以上の田面の不陸や、目に見えにくいヘアクラックが発見されたことによる。また深さ20cmの耕盤まで達するクラックは、共同調査により学習した農家自らが掘削調査をおこない明らかとなった。これらの区画は改めて災害復旧事業に申請することとなり、作付け計画は大きく見直されたのである。
