長野県白馬村における神城断層の地形を利用した歴史遺構

Historical remains located on the topography of the Kamishiro Fault in Hakuba Village, Nagano Prefecture, central Japan.

キーワード：長野県神城断層地震，活断層，地形，歴史遺構

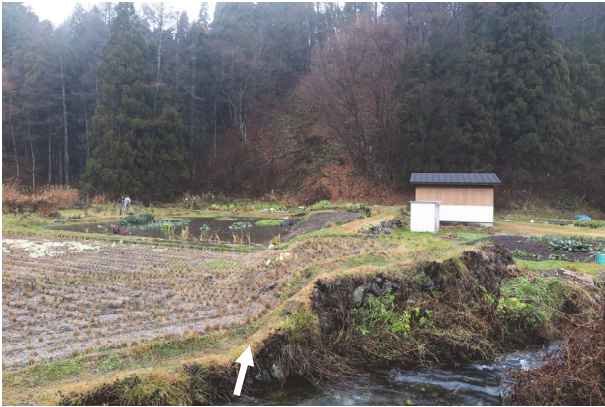
塩島城山の南西延長上の地点①(図4, 以下地点①～⑦はすべて図4)では、道路及び水田を垂直約80cm, 左横ずれ約30cmの変位を示す撓曲崖が現れている(図7; 大塚, 2015)。また、塩島城山の南西端の地点②においては、地震による崩壊地が形成され、段丘礫層に岩戸山層凝灰角礫岩が衝上する逆断層が露出している(図8; 大塚, 2015)。

図7 城山南側の水田に生じた東側隆起の撓曲
(矢印の位置, 地点①) 背後の山地が城山

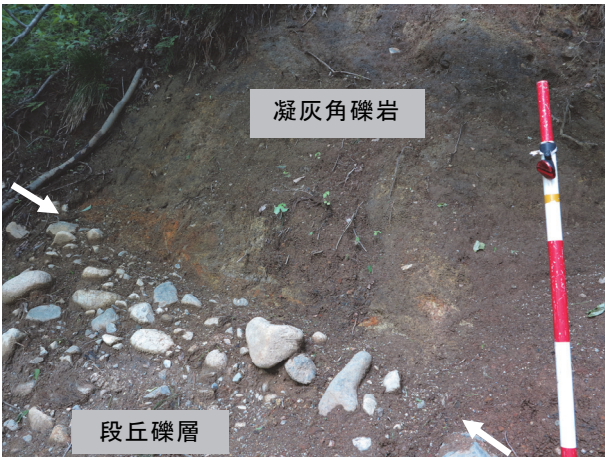
図8 城山南側の崩壊地に露頭した段丘礫層に
衝上する凝灰角礫岩
(断層は矢印の位置, 地点②)

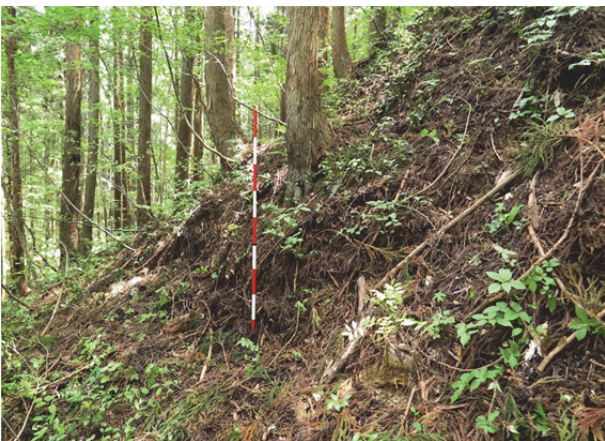
塩島城山頭部の西側肩③においては、断続的に東側が上昇した南北方向の撓曲及び亀裂が認められ(図9)、塩島城山の西側から北側へ回り込むように連続する。この亀裂は横ずれを伴い、④の

図9 城山西側の東側隆起に伴う撓曲(地点③)
山側の隆起量は最大 80 cm におよび亀裂が断続的
に見られる.

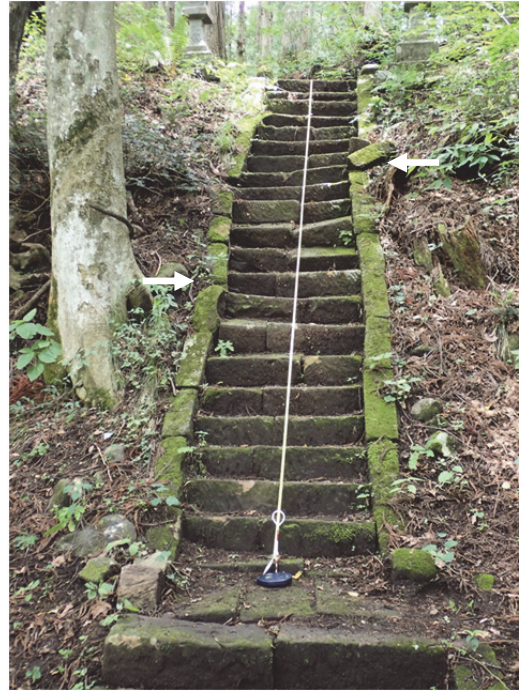
神社石段部(図10)では約15cmの左横ずれ変位を生じさせている(図11)。また、同時に、石段は圧縮により座屈している(図12)。

図10 八幡宮石段に生じた変状(地点④)

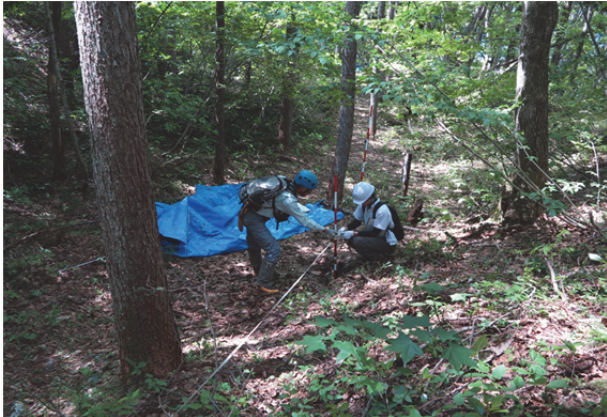
塩島城山の平坦面には、幅10m程度の複数の溝状地形が認められる(図13)。それらは、これまで空堀跡とされていたが、今回この溝状地形⑤に沿って北西側上昇の緩やかな撓曲と亀裂が認められた。この撓曲を伴う変位地形は、東側斜面下の露頭⑥や圃場において北側が上昇する撓曲が

塩島城山は白馬盆地北部における最も顕著な独立した小丘で、山城としては適地であったと考えられる。塩島城山東斜面は浸食地形であるが、西側の斜面は神城断層が作った変位地形である。空堀とされていた溝状の地形は、バックスラストによる変状か、それに手を加えて作られた空堀であったと考えられる。中世に山城として機能した

図 13 空堀跡と西側(右側)隆起を示す地形変位(地点⑤)

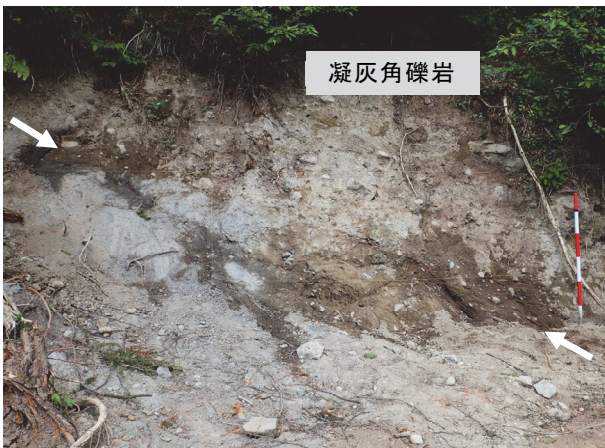
現れていることと合わせて判断すると、これらの変位地形は、東から西へ衝上する神城断層に対するバックスラストではないかと考えられる。なお、地点⑥(図14)および地震後しばらくしてから崩落した南東斜面の崩壊地⑦(図15)には、凝灰角礫岩に変位を与え、断層粘土を伴う断層が現れた。地形およびA-A'・B-B'断面(図6)から判断して、塩

図 14 凝灰角礫岩中の断層(城山東側, 地点⑥)

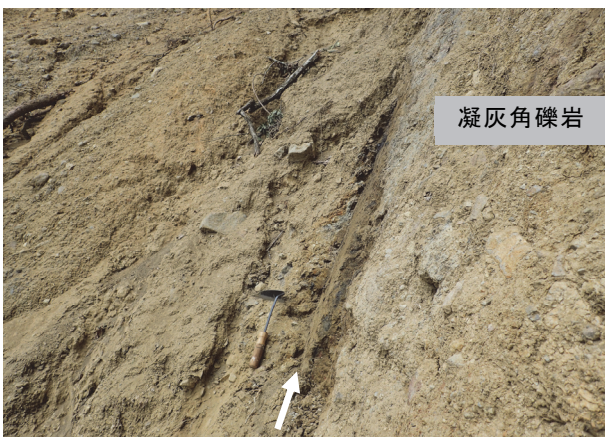
図 15 城山南東側の崩壊地に露出する断層(地点⑦) 約 5 cm の断層粘土と鏡肌を伴う。

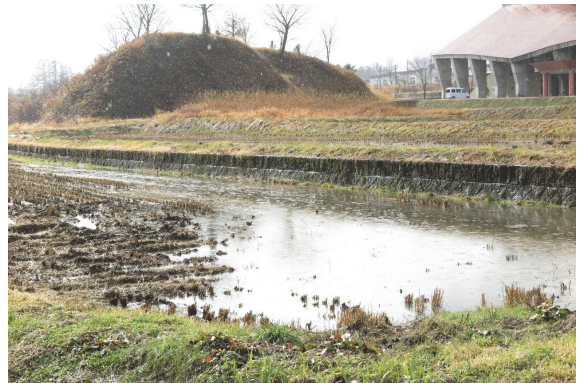
2014年の地震に際しては、船山の西側を回り込むような東側上昇の撓曲(図18の①および②, 図19, 図20)や、路面の圧縮(図18の③, 図21), 擁壁の亀裂(図18の④, 図22)などの変位地形が認められ、船山の上にある墓地では、墓石の転倒が特に顕著であった。

図19 船山北側の圃場に現れた撓曲
隆起部は湛水していない。(図18の①)

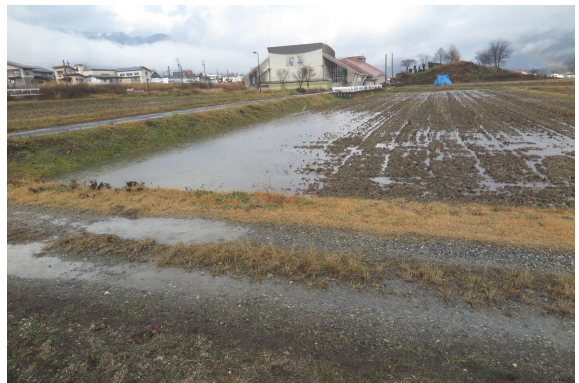
図20 船山南側の圃場・農道に現れた撓曲
隆起部は湛水していない。(図18の②)

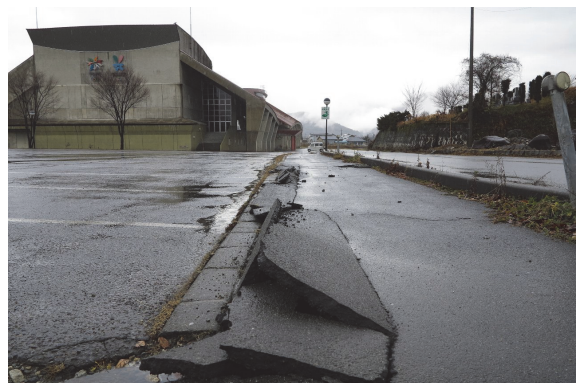
図21 歩道の圧縮変形(図18の③)

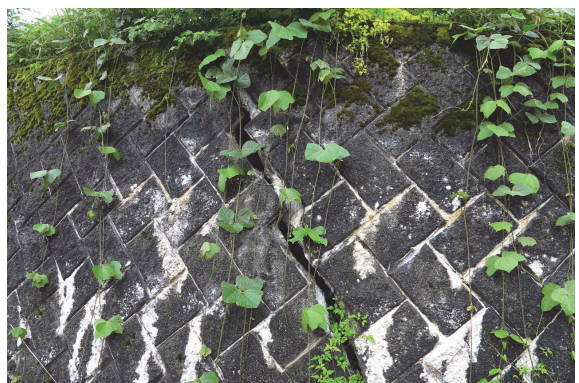
図22 擁壁の開口亀裂(図18の④)

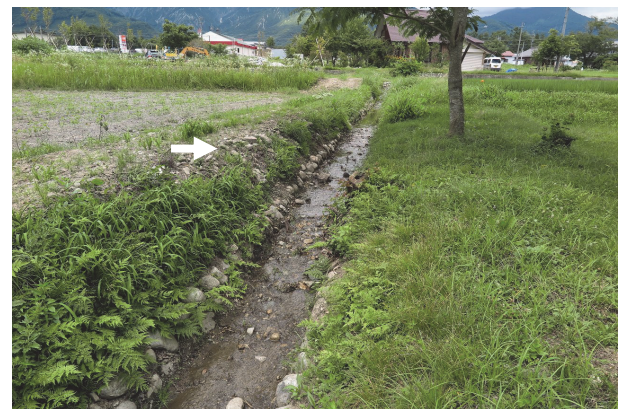
地形的には周辺よりわずか1m程度の高まりである。塚の東側は西側に比べて勾配が急になり、林間広場に向けて傾斜している。対象地の北部には圃場の撓曲や舗装と畦畔の圧縮変形が認められ(図23の①)、明らかに断層地形を呈する。南側についても水路に破損と修復された跡があり(図23の②・図25)、断層に伴う変状と考えられる。推定される断層線は四十九院の西側を通っていることから、この遺構は神城断層の逆向き断層崖を利用して作られた可能性が高い。

図25 水路の破損(四十九院南)

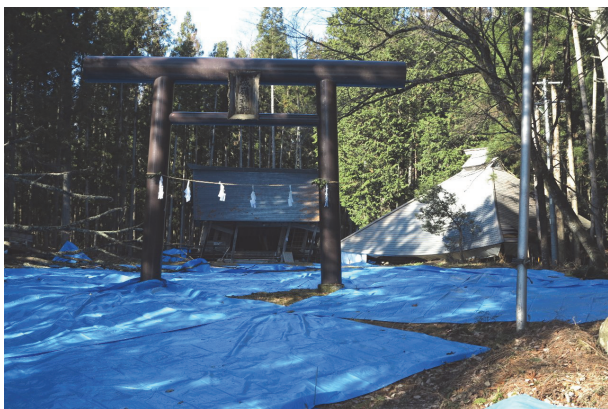
2014年の地震に伴って、神社境内では顕著な開口亀裂(図27)が現れ、激しい地震動のために社殿は倒壊し、この年の積雪被害も加わり撤去を余儀なくされた。宮沢(2015)は地震によって城嶺神社と三日市場城跡に多数の変状現象が認められたことに着目し、開口亀裂が多いとしたうえで斜面崩壊として記録している。

図27 城嶺神社敷地の変状

地震直後に村教育委員会によってシートで亀裂が被覆された。(2014年11月27日撮影)

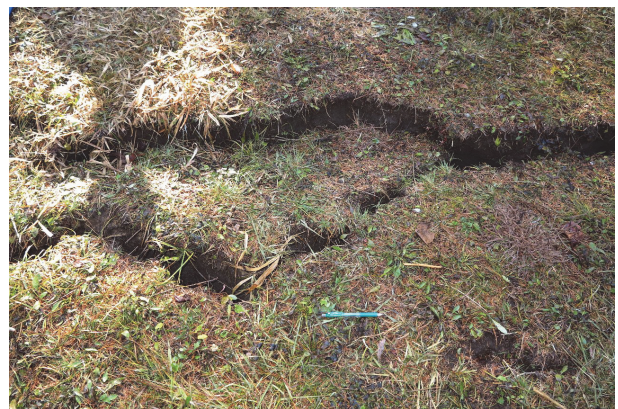
亀裂等の変状を記録するため、GNSS測量および平面測量によって平面図を作成した(図28)。それによると、神社敷地内の変状は開口亀裂が多い。田頭集落南の変状がほぼ東西方向であるのに対して、城峰神社付近から西では北西-南東方向に向きを変えており、神社部分は屈曲部に当たる。開口亀裂の幅は10~20cmに及ぶ部分もあり、段差は2~5cm程度で、北東側が低下している箇所が多いが(図29)、南西側低下の亀裂も見られ、全体と

図29 開口亀裂

10～15 cm程度に開口しており、北東側低下している箇所が多いが、南西側低下も見られる。

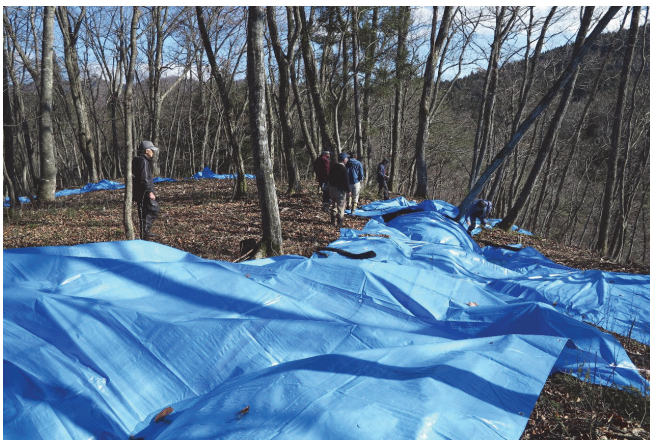
今回の地震によって三日市場城山周辺では変状が発生したが, 特に南側と西側の肩に生じた亀裂は大きく滑落し(図31), 崩落の危険性も認められる。今回変状を詳しく記録するために, GNSS測量を行い平面図を作成した(図32)。

城山を取り巻くような亀裂が生じ, それぞれ滑落したような形態になっているが, 開口した亀裂も多い。南側の変状は最大で1.8mの滑落を示す。西側では最大1.0m滑落を生じ, 表層的な崩壊が発生している。それ以外では一般に幅10cm程度の開

口亀裂が生じている。変状の形態からは, 築城に際して土盛りが行われたが, 石積みなど土留構造物がなかったことから, 盛土が地震動によって緩み崩壊したものと考えられる。

図31 三日市場城跡の変状
図30に本亀裂の位置を示す。地震直後に村教育委員会によりシートで保護されている。
