平成 13 年の豪雨における重信川支流での浸水被害

荻野貴大

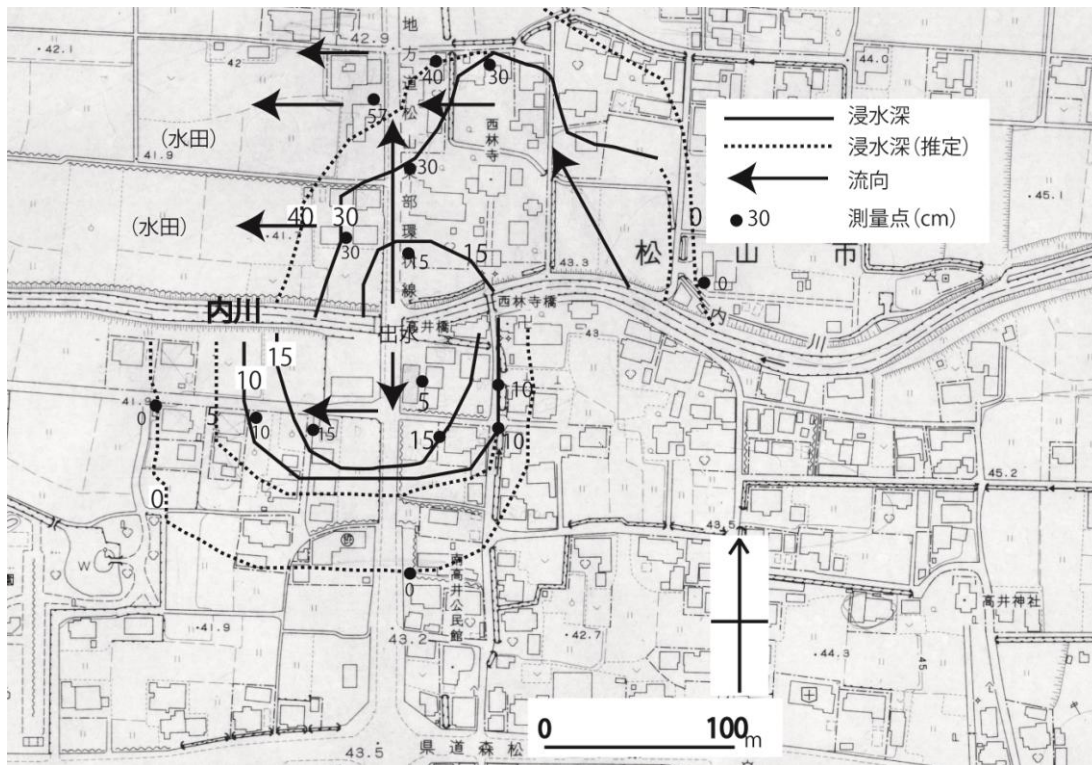
図4 調査地点1(高井町)の湛水深図・流向

平成13年の浸水状況を見ると、内川の南側では旧河道に沿って深くなる一方で、南側の自然堤防までは水が到達していない。北側では水がおおよそ旧河道に沿って水田へと流れこんでいる。氾濫水は基本的に等高線に沿って東から西へと流れている（図4）。

地点 1 では、内川から越水した氾濫水の流向は、内川の北側でも南側でも旧河道に沿って西に流れている。基本的には等高線に沿った低い範囲に浸水域が広がっており、標高が低い水田に向かって氾濫水が流れたことが分かる。また、この地点には水田が多くそれらが遊水地として働いたため、浸水域が広がらなかったと考えられる。

地点 1 では湛水深図（図 4）とハザードマップ（図 9）とを比較したところ浸水範囲はハザードマップの浸水想定範囲以上に広がる被害であることが明らかになった。ハザードマップの浸水想定範囲は内川の洪水を過小評価していると考えられる。

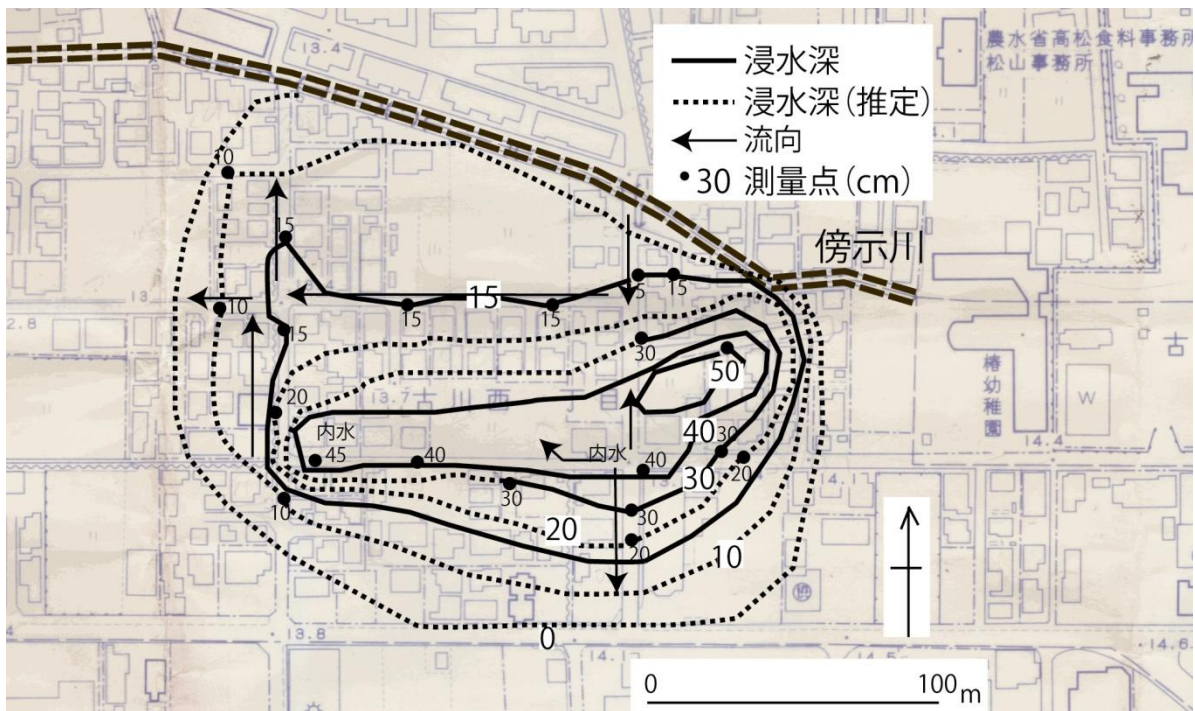
図6 調査地点2（古川西）の湛水深図・流向

町内には西へ傍示川が流れており、標高は13～14mの地域である。一部の水は傍示川からあふれ旧河道に沿って流れていったことが分かったが、この地区では内水氾濫が主であったことが明らかになった。内水氾濫で流れた水も旧河道に向かった。また、高井町と同様に等高線に沿って水が浸入しているのが読み取れる（図5・6）。

地点 2 では、等高線や地形分類図から、特に低くはないところで浸水深が 40cm～45cm になった。40cm の閉曲線は、閉曲線内に 2 か所の内水氾濫箇所が存在したこと、周囲の道路に比相当地点の道路が相対的に低いため発生したと考えられる。最大浸水深は 50cm だが、写真 1 では、写真奥側が舗装道路に比べ若干低くなっていた。そのため集中して氾濫水が流れ込んだと考えられる。45cm の浸水地点は特に標高が低くはないが、下流側である西側の道路が若干高いため、浸水深が大きくなったと考えられる。

地点 2 において湛水深図（図 6）とハザードマップ（図 10）とを比較したところ、両方は多くのところで一致している。しかし浸水深 40cm～45cm のところは、ハザードマップでは 30cm 未満の予測となっている。つまり、当地点での実際の湛水深に対してハザードマップは過小評価であった。

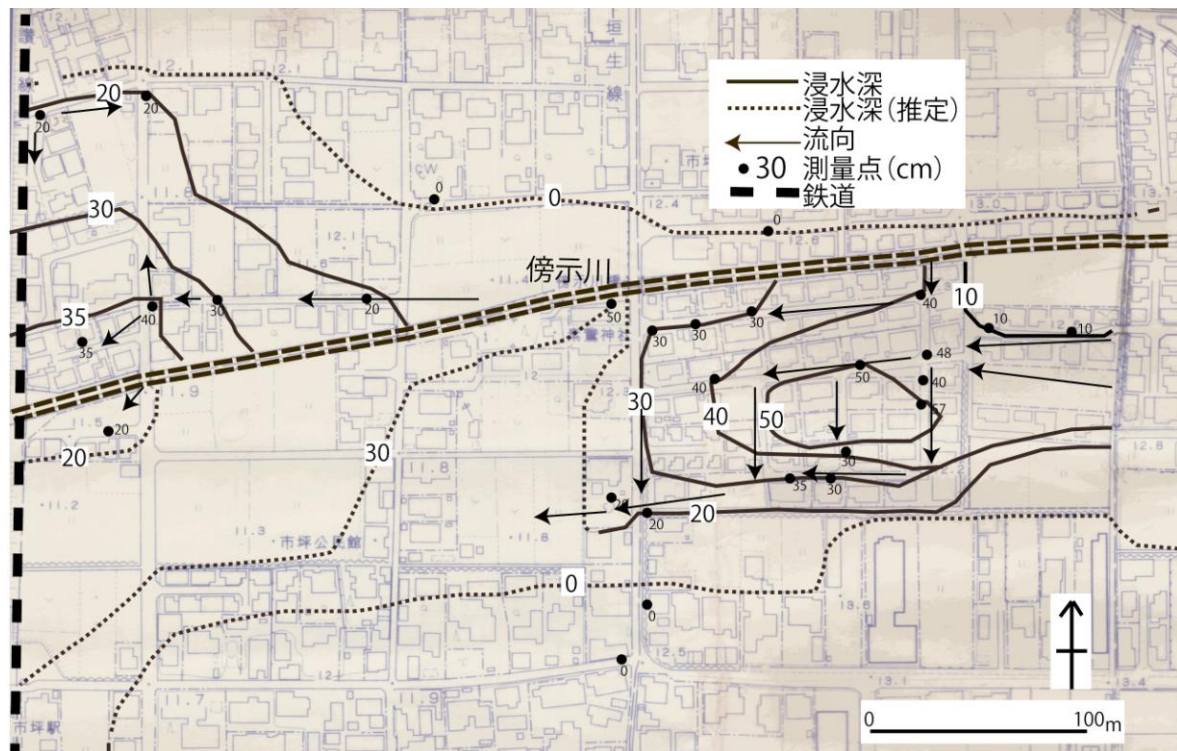
図8 調査地点3（市坪南）の湛水深図・流向

浸水状況は、基本的に旧河道に沿って浸水したことが分かる(図7・8)。また、西側で35cm浸かったところがある。

地点 3 では、傍示川南側の団地で被害が大きくなった。それは、傍示川の北側は測量したところ、南側より標高が約 30cm 高いため南側の

団地側に流れたと考えられる。このことから、土地の高低差は浸水被害に大きく関わることを再確認できた。また、氾濫水は旧河道に沿って流れたことが分かった。逆に自然堤防までは水が達しなかった。

地点 3 において湛水深図（図 8）とハザードマップ（図 11）とを比較する。地点 3 では、両方は概ね一致した。地点 3 では、浸水被害を予測するハザードマップの有効性が指摘できる。

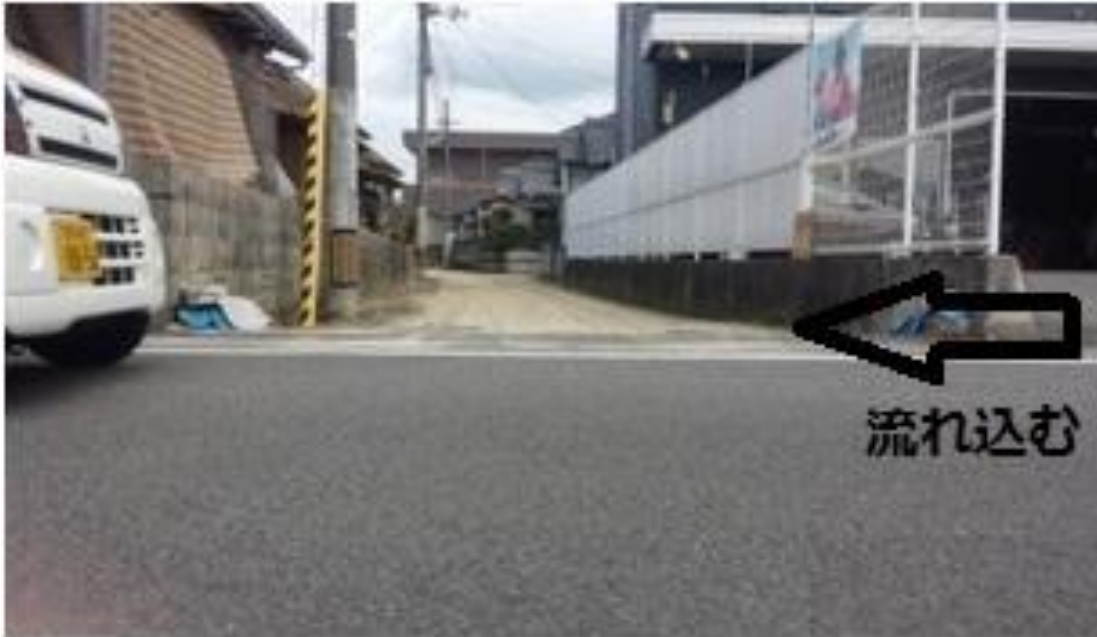
道路舗装や盛土により道路が高くなり、その上流側が相対的に低くなったことによって 50cm など局所的な浸水域が出現したと考えられる。人工的な土地改変は浸水被害の拡大に大きく関わるということが明らかとなった。

写真1 古川西 浸水深 50cm 地点

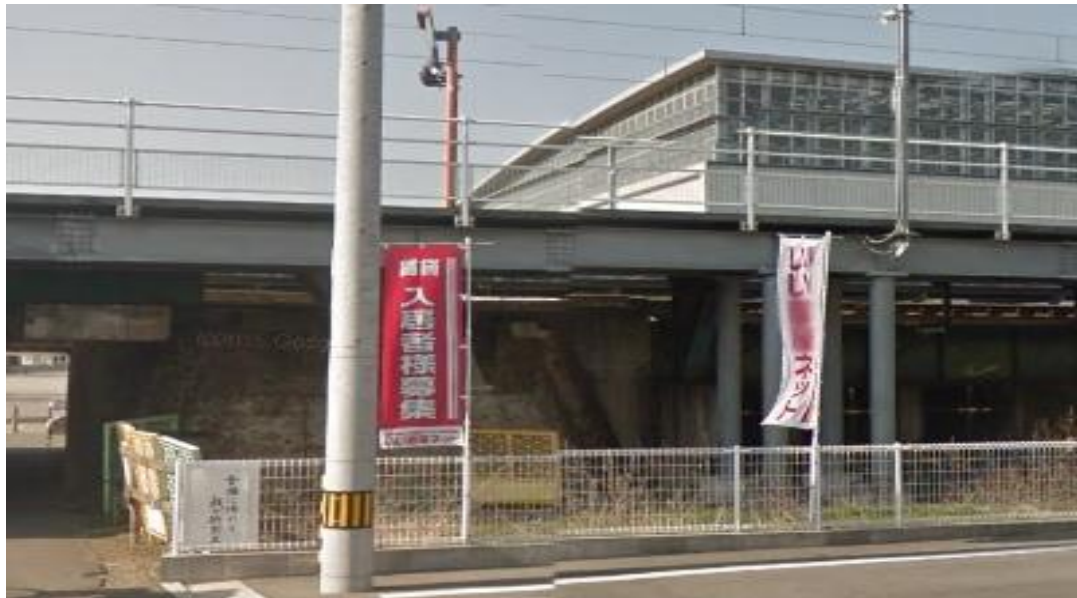
写真2 市坪南 鉄道

加えて、傍示川の下流側（図の左端）には南北に鉄道盛土が分布する（写真 2）。この 2m の鉄道盛土により水がせき止められ上流の東側では浸水深が大きくなったと考えられる。ここでも市街地では、人工構造物が要因で浸水被害が拡大したことが考えられる。
