愛媛県松山市における芸予地震の住宅被害と地形との関係

羽毛田紀音

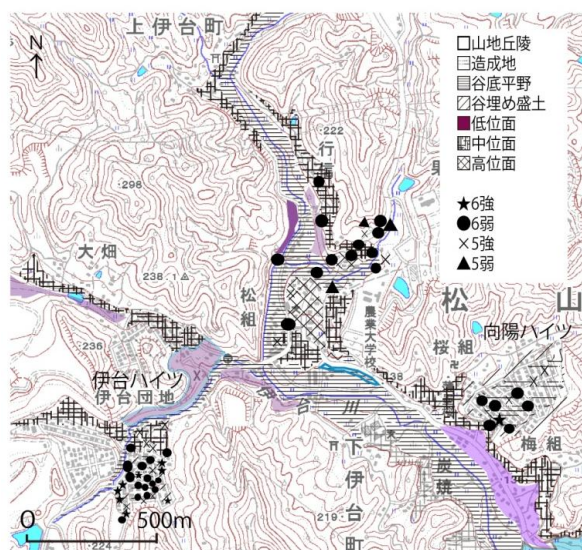
図3 下伊台地形分類図と震度
(松山北部 1:25000 を使用)

下伊台地区は最も被害の大きかった地区の一つである。ヒアリングから半壊、屋根瓦の落下や外壁やお風呂場のタイルのひび割れの被害が目立っている。山地を切り開いた場所に位置する。本調査で最も顕著な被害が確認できたのは、伊台ハイツである。伊台ハイツは昭和50～52年に宅地開発により作られた団地である。この団地内のほとんどの場所が山を切り開いて作ら

れ、盛土がなされている。また、山地であり斜面に位置することから、造成した後それぞれの家を建設するときにさらに盛土がなされている。それに対し、向陽ハイツでは屋根瓦の落下等の被害がほとんど見られなかった。地形と被害の関係について、被害は谷埋め盛土の伊台ハイツに集中している様子が確認できた。被害の様子を地形分類図とアンケート、聞き取り調査を合わせたものが図3である。

この地域は山地を切り開いた場所に位置する。この地区のなかでも被害が特に大きかったのは昭和 59 年に造成された伊台ハイツという団地であった。この伊台ハイツではほとんどの家で屋根瓦がずれるまたは落下する、外壁にヒビが入る、家具が動くなど家屋の内外で被害を受けており、震度 6 強程度の揺れがあったことが確認できる。この地域では谷埋め盛土がなされている。またもうひとつの団地である向陽ハイツは造成地であるが、この団地でも屋根瓦の軽微なずれ浴室タイルの剥がれが確認され、震度 6 弱以上の揺れがあった。この地域は造成地である。中位面や谷底平野でも屋根瓦がずれる被害を確認できたが、地形との関連は見いだせなかった。震度 6 以上の揺れがあったと推定できた

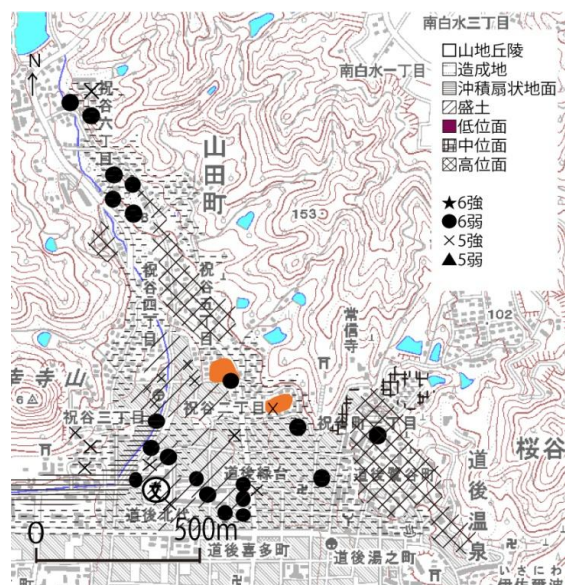
図4 湯築地区地形分類図と震度
(松山北部 1:25000 を使用)

下伊台地区と同様に、山地に隣接する平野部であり、被害が大きかった地域の一つである。この地域では、湯築小学校の体育館の半壊や、道後温泉にあったホテルの半壊が起きた。本調査では、体育館が半壊した湯築小学校周辺での被害が大きかったことが確認できた。ヒアリングからは屋根瓦の落下、壁へのひびわれが主な被害であった。こうした被害は体育館が半壊した小学校周辺に集中していた。小学校周辺はかつて水田だったが、建物の建築にあたって造成した場所である。田を埋め立て造成した盛り土地形や沖積扇状地面で被害や震度が大きくなった様子が確認された。

被害状況から特に震度が大きかったと予知されるのは、湯築小学校周辺である。小学校周辺はかつて水田であり、田を埋め立て造成した盛土部であるため揺れが大きくなったと考えられる。道後温泉でホテルが倒壊した場所でなぜ揺れが大きくなったのかは、明らかにできなかったが沖積扇状地面であることが関連している可能性がある。

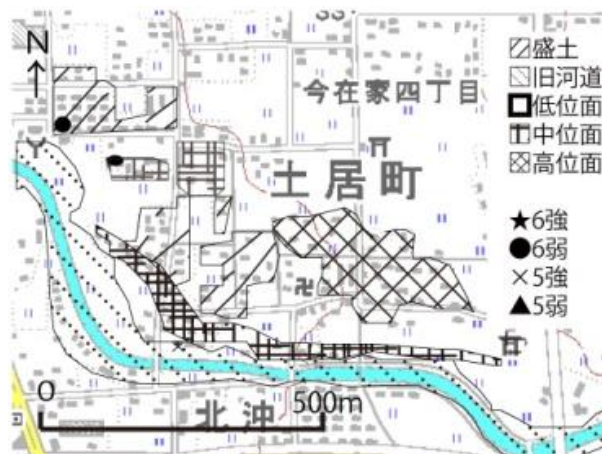
図 5 土居地区地形分類図

内川に隣接する地域である。被害があったのは、1962 年以降に新しく宅地開発された場所であるがあまり大きな被害は確認されなかった。盛土部でも被害がみられ、盛土での被害が大きくなった様子が確認できた。

この地域はほとんどが後背湿地である。したがって地盤が軟弱であり、揺れが大きくなったと考えられる。被害があった場所は新興住宅地である。ヒアリングから1962年から変わらぬ場所に位置している集落では被害が見られなかったことが分かった。今回のヒアリング結果でこの地区で被害が確認されたのは2件のみであり新旧集落での被害状況と地形との関係は見いだせなかった。

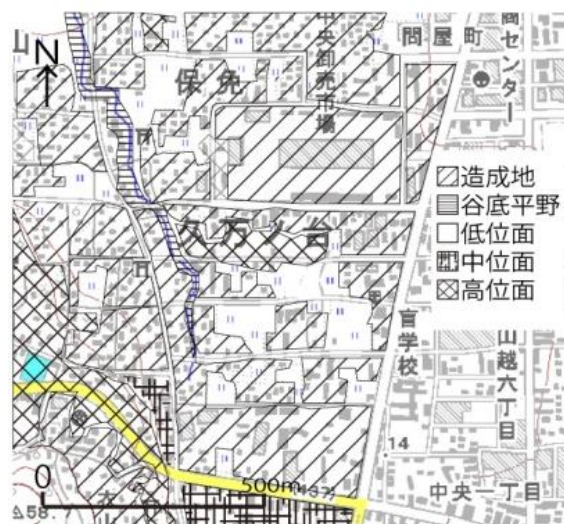
図 6 久枝地区久万ノ台地形分類図

平野部に位置する地域である。平成 13 年芸予地震被害調査団による調査では、久枝地区久万ノ台での被害が大きかったとされている。2014 年に久枝地区の自主防災会によって行われたアンケート結果から、屋根瓦落下の住宅被害が多いことが分かった。久枝地区全体の震度としては震度 5 以上揺れがあったと予知できる。しかし、被害を受けた住宅の詳しい立地の調査結果は得られなかった。自主防災会の方々の話しや 1962 年の航空写真より、かつてほとんどの地域が田園地帯であったことが明らかとなった。また、建設の際に盛り土がなされている住宅が多いことが分かった。

この地域は湧き水が豊富であり、ポンジューズの工場も位置している。かつては田園地帯が広がっていた。現在、住宅のほとんどがかつて水田であった場所にある。本調査では住宅被害について確認することができなかった。しかし森ほか(2014)によると久枝地区久万ノ台は丘陵の切り盛りの住宅造成地である。このため被害が大きくなったと考えられるが、本研究では地形と被害の関係を明らかにすることはできなかった。

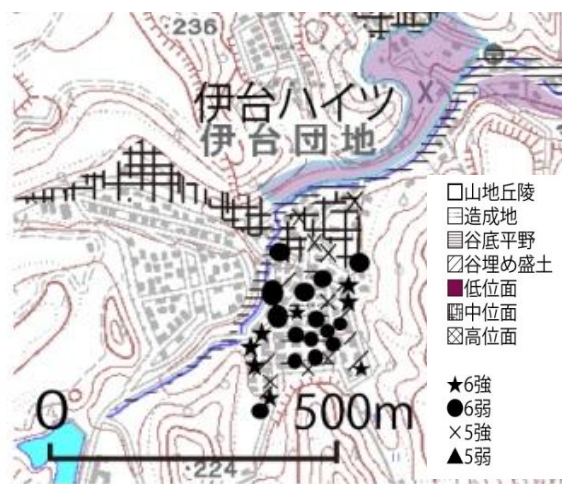
図7 伊台ハイツの地形分類図と震度
(松山北部 1:25000 を使用)

住宅が集中しているのは、造成地、特に伊台ハイツの谷を埋め立てた土地であることが確認できる(図7)。揺れが最も大きくなり被害も大きくなったのは盛土のために揺れが大きくなったためであると考えられる。
