2020年7月1日の豪雨により根羽村で発生した崩壊と土石流

福山泰治郎・内川義行・小野 裕

信州大学学術研究院農学系

Landslide and Debris flow in Neba Village caused by Heavy Rain on July 1, 2020

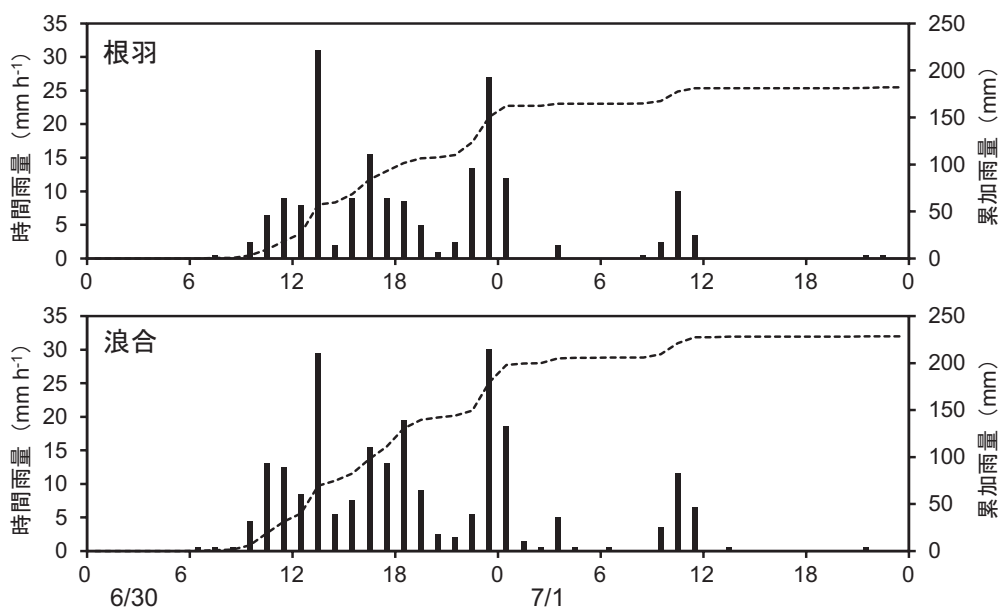
根羽村の調査流域に設置した転倒ます雨量計では、6月30日6時から7月1日16時までに182 mmの降雨が観測された（図4）。一連の降雨の最大1時間雨量は31 mm（6/30 14:00）で、最大3時間雨量は52.5 mm（2020/6/30 22:00~7/1 1:00）だった。調査地に最も近い AMeDAS 観測地点（浪合：下伊那郡阿智村、調査地の北東10.2 km）では、6月30日6時から7月1日16時までに228 mmの降雨が観測された（図4）。

図4 根羽村と AMeDAS 浪合（下伊那郡阿智村）のハイエトグラフ（2020年6月30日0時～7月2日0時）。

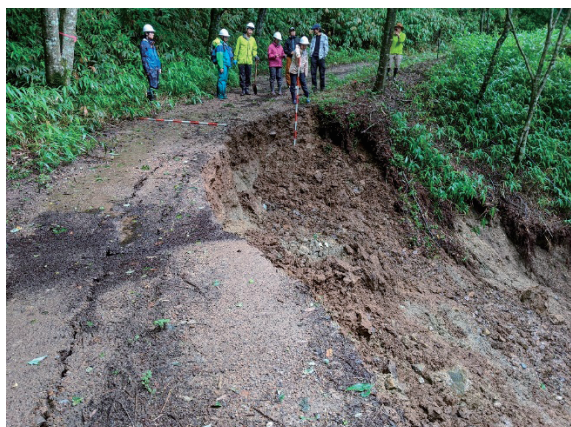
写真1 作業道下流側法面の崩壊

6月30日から7月1日にかけて、作業道が南側溪流を横断する地点（図1，No.3付近，標高約1,024 m）において、作業道下流側の盛土法面（写真1）と溪流右岸の自然斜面が崩壊した。崩壊の規模は、7月3日時点で幅約10 m，長さ約20 m，深さ約1.5 m程度とみられる。作業道の路面には長さ約10 mのクラックが生じ、車両が通行できなくなった。7月3日に撮影された映像では、崩壊土砂の多くがその場から流れ去った状況と、崩壊地に基岩が露出し、基岩上に水がしみ出すとともに、暗渠（ヒューム管：内径300 mm）からは澄んだ水が勢いよく流れ

出す状況が確認された。7月3日の映像では不安定になった左岸側の表土（幅1 m，長さ2 m程度）がササや広葉樹の立木とともにブロック状で崩落する状況もみられた。作業道は、7月3日時点ではクラックが生じている状況だったが、その後拡大崩壊が進行し、7月5日時点では写真1のように幅約2 mを残して崩落していた。

現地調査を行った7月5日時点で、崩壊地の規模は幅約13 m，長さ約20 m，深さ約1.5 m，勾配約19°だった。崩壊地内には7月3日以降の拡大崩壊によって生じたと思われる崩土と倒木がとどまっていた。

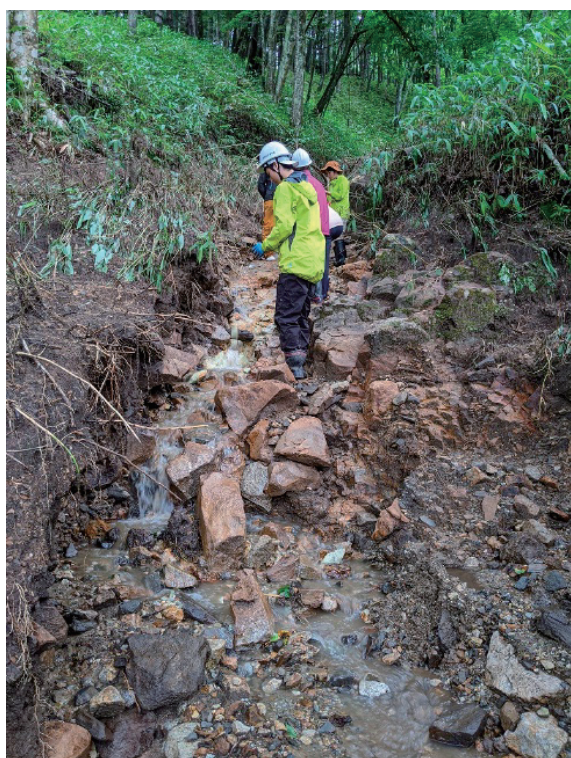
写真2 南側溪流の溪床の侵食と基岩の露出（崩壊地～作業道の区間）

南側の溪流では、崩壊地から下流の区間（約225 m）において溪床の侵食が著しく、固結した泥質岩が露出していた（写真2，3）。崩壊地直下から作業道（標高984 m付近）までの区間では、写真3に示すように両岸のササが倒伏し、地表に泥が残っていることから、高濃度の濁水による大幅な水位上昇が一時的に生じたと考えられた。これらの状況から、崩壊土砂の流下と溪床侵食が生じたとみられる。侵食区間を225 m，侵食幅を1.2 m，侵食深を0.6 mとすると、流路からの侵食土砂量は162 m³と見積もられた。崩壊土砂量（推定300 m³）と併せた流出土砂量は合計462 m³と推定された。一方，No.3の上流側の流路には、作業道から目視した範囲では土砂流出の痕跡は見られなかった。

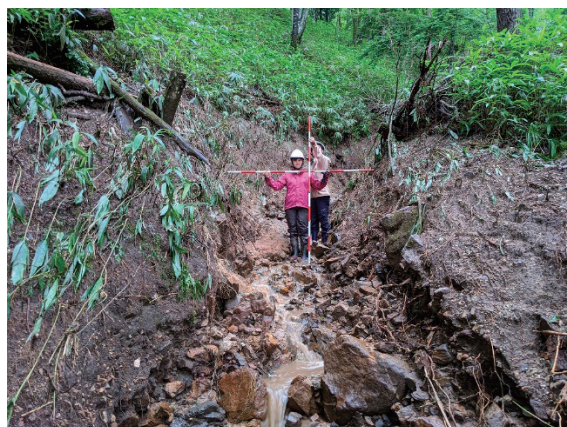
写真3 南側溪流の溪床の侵食と両岸斜面の流下痕跡（崩壊地～作業道の区間）

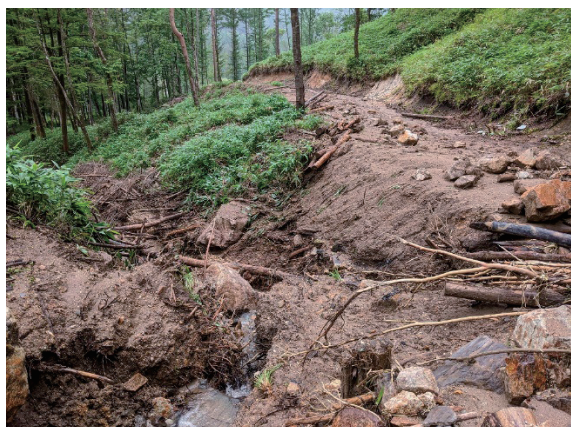
森林の伐採にともなって新たに整備された作業道では、南側の溪流を横断する地点（図1，標高984 m付近）から、細粒分と礫を含む土砂（最大礫径：約60 cm）と流木が氾濫・堆積し（写真4），車両が通行できない状態となった。作業道に堆積した土砂量は不明だが、流下する途中で土砂と流木の一部

写真4 作業道における土砂と流木の氾濫堆積

が作業道に氾濫したことで、下流の被害が軽減されたとも考えられる。流木は根のついたものは少なく、流路沿いに置かれていた枝条や林地残材、作業道の洗い越しとして路面に敷かれていた丸太の一部が流出したようである。土砂流出が発生した区間では立木の多くが伐採されていたので、立木の流木化がほとんどみられなかったと考えられる。

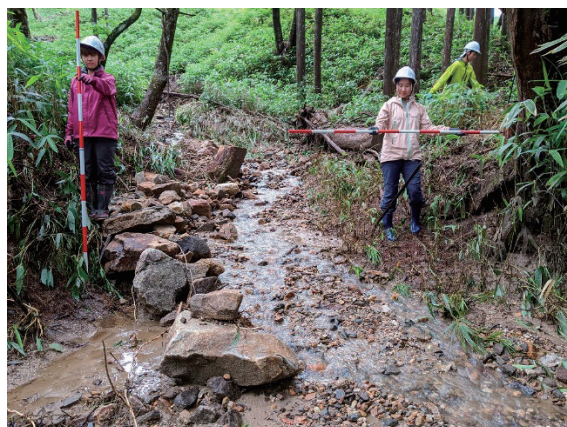
写真7 流量観測地点（図1, No.2）における土砂堆積

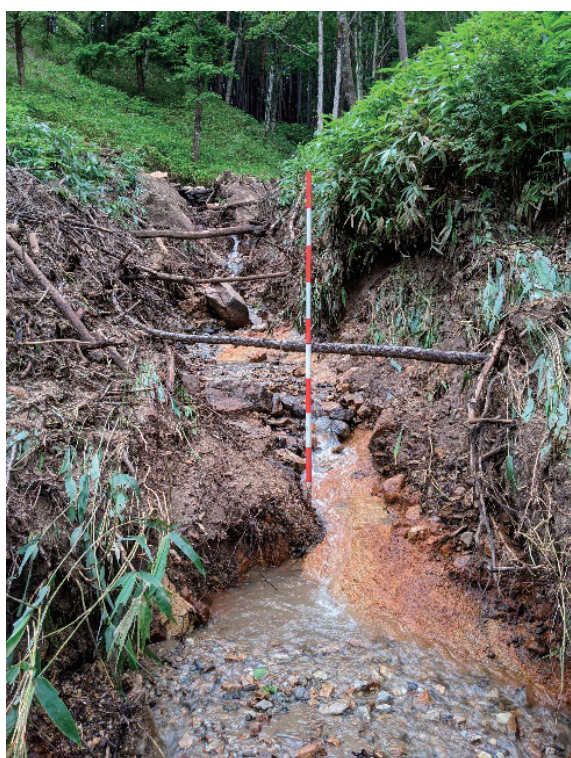
写真5 南側溪流の侵食と基岩（花崗閃緑岩）の露出（作業道～観測地点 No.2 の区間）

土砂が氾濫した作業道の下流区間でも溪床侵食が著しく、花崗閃緑岩が露出していた（写真5）。兩岸のササが倒伏して地表に泥が残っているが、表土は侵食されていないので、高濃度の濁水による水位上昇は一時的だったと考えられる。流路の屈曲部では土砂や流木の堆積が見られた（写真6）。流量観測地点（図1, No.2, 標高974 m）の下流（勾配約1/8）では最大径75 cmの礫と流木が堆積していた（写真7）。土砂と流木は流路沿いの立木などに断続的に堆積していたが（写真8）、7月5日の調査時点では流路の閉塞や氾濫は見られなかった。流量観測地点 No.2 のパーシャルフリュームが流木と土砂に押しつぶされたために、水位と土砂濃度の

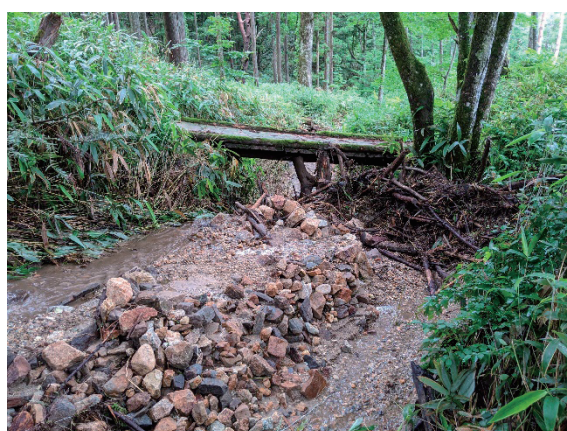
写真8 堆積域（流量観測地点 No.2 の下流）における土砂と流木の堆積

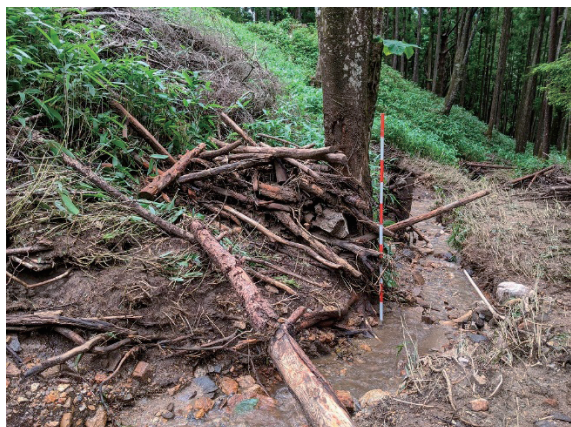
写真6 南側溪流の屈曲部における流木の堆積（作業道～観測地点 No.2 の区間）

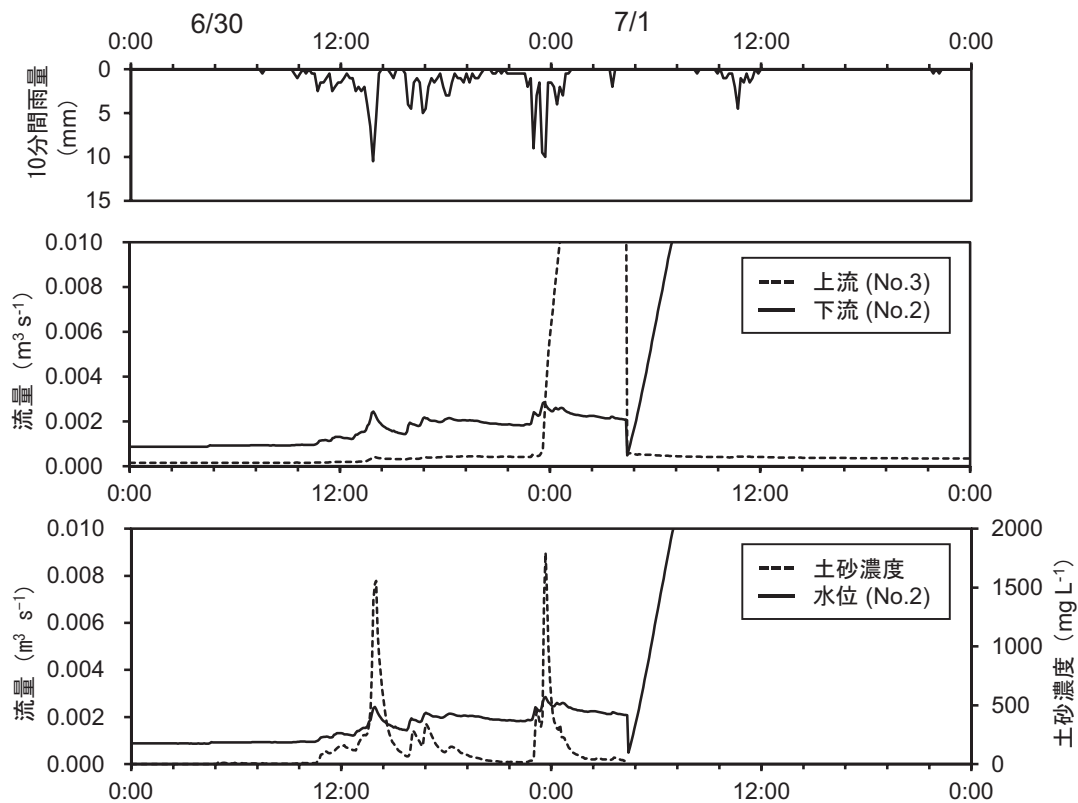
図5 南側溪流の流量（上流：No.3，下流：No.2）と土砂濃度（下流：No.2）の時系列

崩壊が発生した作業道のの上流 (No.3) のハイドログラフ (図5) を見ると、降雨のピーク時刻とほぼ同じ6月30日23時20分に水位が13.6 mm から急上昇し、7月1日2時10分には167.4 mm に達し、7月1日4時20分から急激に低下し、4時30分には元の水位に戻った。この観測地点 (No.3) のすぐ下流には作業道の下を通る暗渠があり、その下流側 (作業道の路肩) と溪流の右岸斜面が崩壊している。一連の水位変動から、一時的に暗渠が閉塞して渓流水が堰き止められたことにより6月30日23時20分に水位が上昇しはじめ、その後何らかの要因で急激に排水され、7月1日4時20分に水位が低下したと考えられる。閉塞したと思われる期間の水位変動は153.8 mm で、溪流と作業道の比高と比べると顕著に小さい。また、7月5日の踏査では、溪流が林道を越流して侵食した痕跡は見られなかった。したがって、暗渠の閉塞によって一時的に湛水して水位が上昇した可能性はあるが、越流による下流法面の侵食は生じていないと考えられる。

7月5日の調査では、暗渠の呑口 (上流側) に土砂や流木の堆積は見られなかった。このことから、作業道の下流側斜面と右岸斜面の崩壊によって暗渠の吐口が崩土で閉塞し、その後崩土が再移動して排水が回復した可能性がある。その場合、6月30日23時20分に作業道の路肩と右岸斜面が崩壊して暗渠吐口を閉塞し、その後7月1日4時20分に崩土が流出したことになる。雨量を見ると、6月30日23時40分が雨のピークになっており、直前の1時間雨量が34 mm、10分間雨量が10 mm を記録している。これは水位上昇が始まった時刻 (6/30 23:20) とほぼ一致しているので、降雨のピーク時に崩壊が発生し、崩土が暗渠の吐口を閉塞したと推察される。

上流 (No.3 地点) で観測された急激な水位上昇 (6/30 23:20) の後、下流の観測地点 No.2 では雨が弱まるとともに流量と土砂濃度が低下していることから (図5)、この時点では溪流の侵食と土砂流出は少なかったと考えられる。7月1日4時25分に水位と土砂濃度の値が急変していることから、この時刻に土石流が生じ、パーシャルフリュームが破損し、水位計と濁度計のセンサー部分が土砂に埋没し、水位と土砂濃度の正常な計測が途切れたと考えられる。

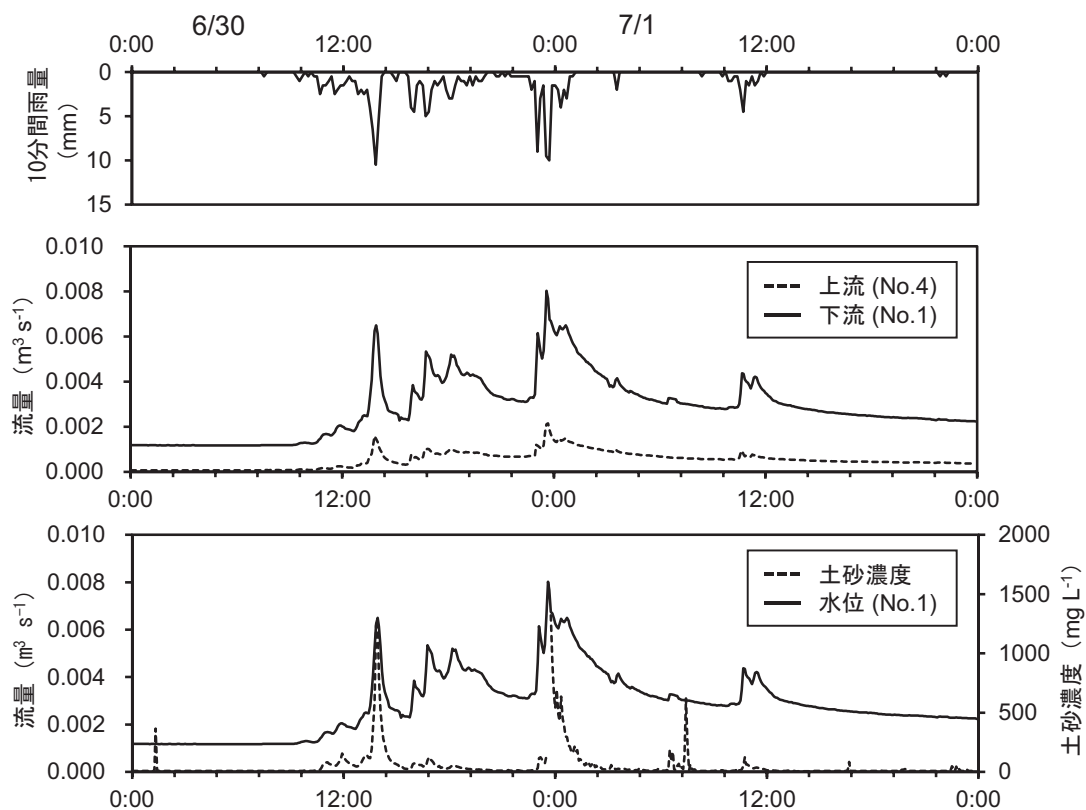
図6 北側溪流の流量（上流：No.4，下流：No.1）と土砂濃度（下流：No.1）の時系列

雨量・流量 (水位)・土砂濃度の時間変化と現地調査に基づいて崩壊と土石流の発生過程を推定すると、降雨のピーク時に最初の崩壊が起きて暗渠の吐口が崩土で閉塞し (6/30 23:20)、それにとまって作業道上流側の水位が急上昇した。上流側の水位上昇によって作業道地下に浸透して下流側に漏出する水量が増え、雨がほぼ止んだ7月1日4時20分に崩土が再移動し、それにとまって暗渠から急激に排水され、崩壊土砂が土石流となって流下するとともに、高濃度の濁水が流路を侵食したと考えられる。一方、隣接する北側流域 (図1, No.1とNo.4) では、図6に示すように降雨強度の増加にとまって流量と土砂濃度の増加が見られたものの、南側流域のような崩壊は発生しておらず、顕著な土砂流出や溪床の侵食は見られなかった。

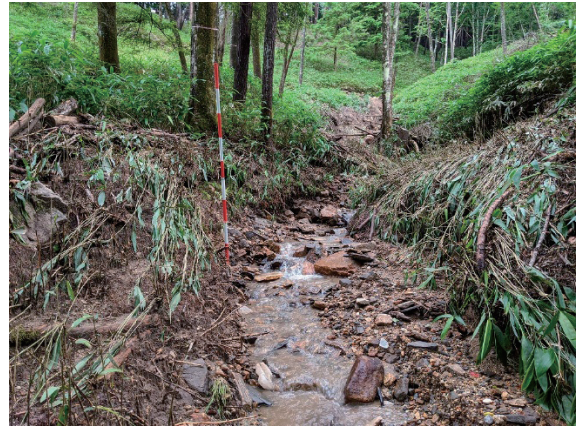
写真9 流下断面積調査地点 (流量観測地点 No.2 の上流20 m地点)

土石流ピーク流量は、流下痕跡調査によって流下断面積を推定し、それに土石流の流速を乗じて求めた⁶⁾。土石流の流下痕跡調査は、流量観測地点 (No.2) の上流20 m地点において行った (写真9)。

流下断面積は、兩岸の流下痕跡と土石流発生後（7月5日時点）の河床および兩岸の地形変換点で作られる多角形を流下断面として求めた。流下痕跡の最大幅2.8 m、河床幅1.4 m、高さ1.2 mより、流下断面積は 2.16 m^2 と見積もられた。流速は、流下断面積を潤辺（4.3 m）で除して径深を算出し、上流200 m区間の平均河床勾配（0.23）によりマンニングの平均流速公式を用いて 3.4 m s^{-1} と見積もられた。ここで、粗度係数は山地流路（大玉石まじりの玉石）では $0.04 \sim 0.07^7$ 、ステップ・プール構造を有する急峻な流路では $0.09 \sim 0.23^8$ と報告されていることから、粗度係数 $n = 0.1$ とした。流下断面積と流速から、土石流ピーク流量は $9.2 \text{ m}^3 \text{ s}^{-1}$ と見積もられた。
