# 塩尻市みどり湖で見出された糸魚川-静岡構造線に関連する活断層

下田 力<sup>1</sup>, 大塚 勉<sup>2</sup>

Active Fault in the Itoigawa-Shizuoka fault zone discovered at Lake Midoriko in Shiojiri City, Nagano Prefecture, Central Japan.

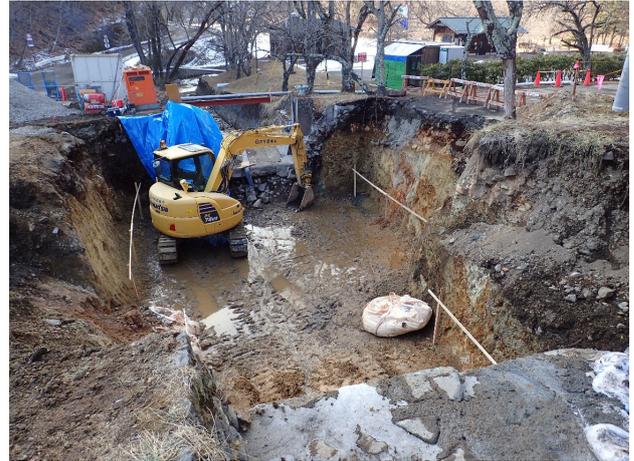
掘削範囲は図3の写真に示すように下流側(写真向こう側)では地質は確認できなかった。掘削面のうち礫層と接する南面西側(図3の左側断面)の画像を図4に示す。また、掘削面全体の画像を図5に、掘削断面を展開して図化し図6に示す。

図3 工事箇所全景 田川上流側から西方を見る

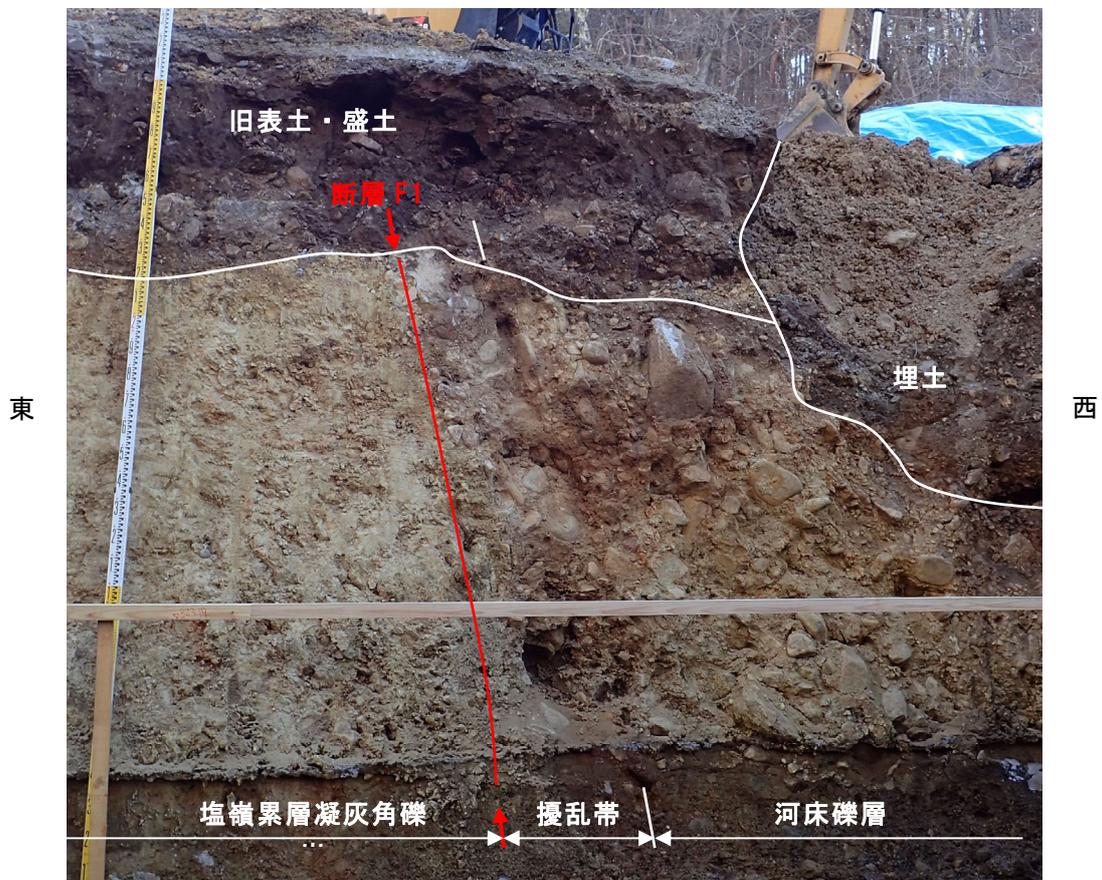
掘削面はほとんどが破碎、風化の進んだ安山岩角礫を含む凝灰角礫岩で、南面の西側隅に田川の河床堆積物と考えられる玉石混じり礫層が高角度で凝灰角礫岩と接している(図4)。河床礫層の礫の長軸は西に60~70°傾斜しており礫の

回転が顕著である。凝灰角礫岩と接する箇所から厚さ約40cmの部分は特に擾乱が著しい。これらの特徴から、凝灰角礫岩との境界を断層面(F1)と判断した。

図4 南面西側の凝灰角礫岩と河床礫層の境界部  
図左側のスケールは全長約3.5m

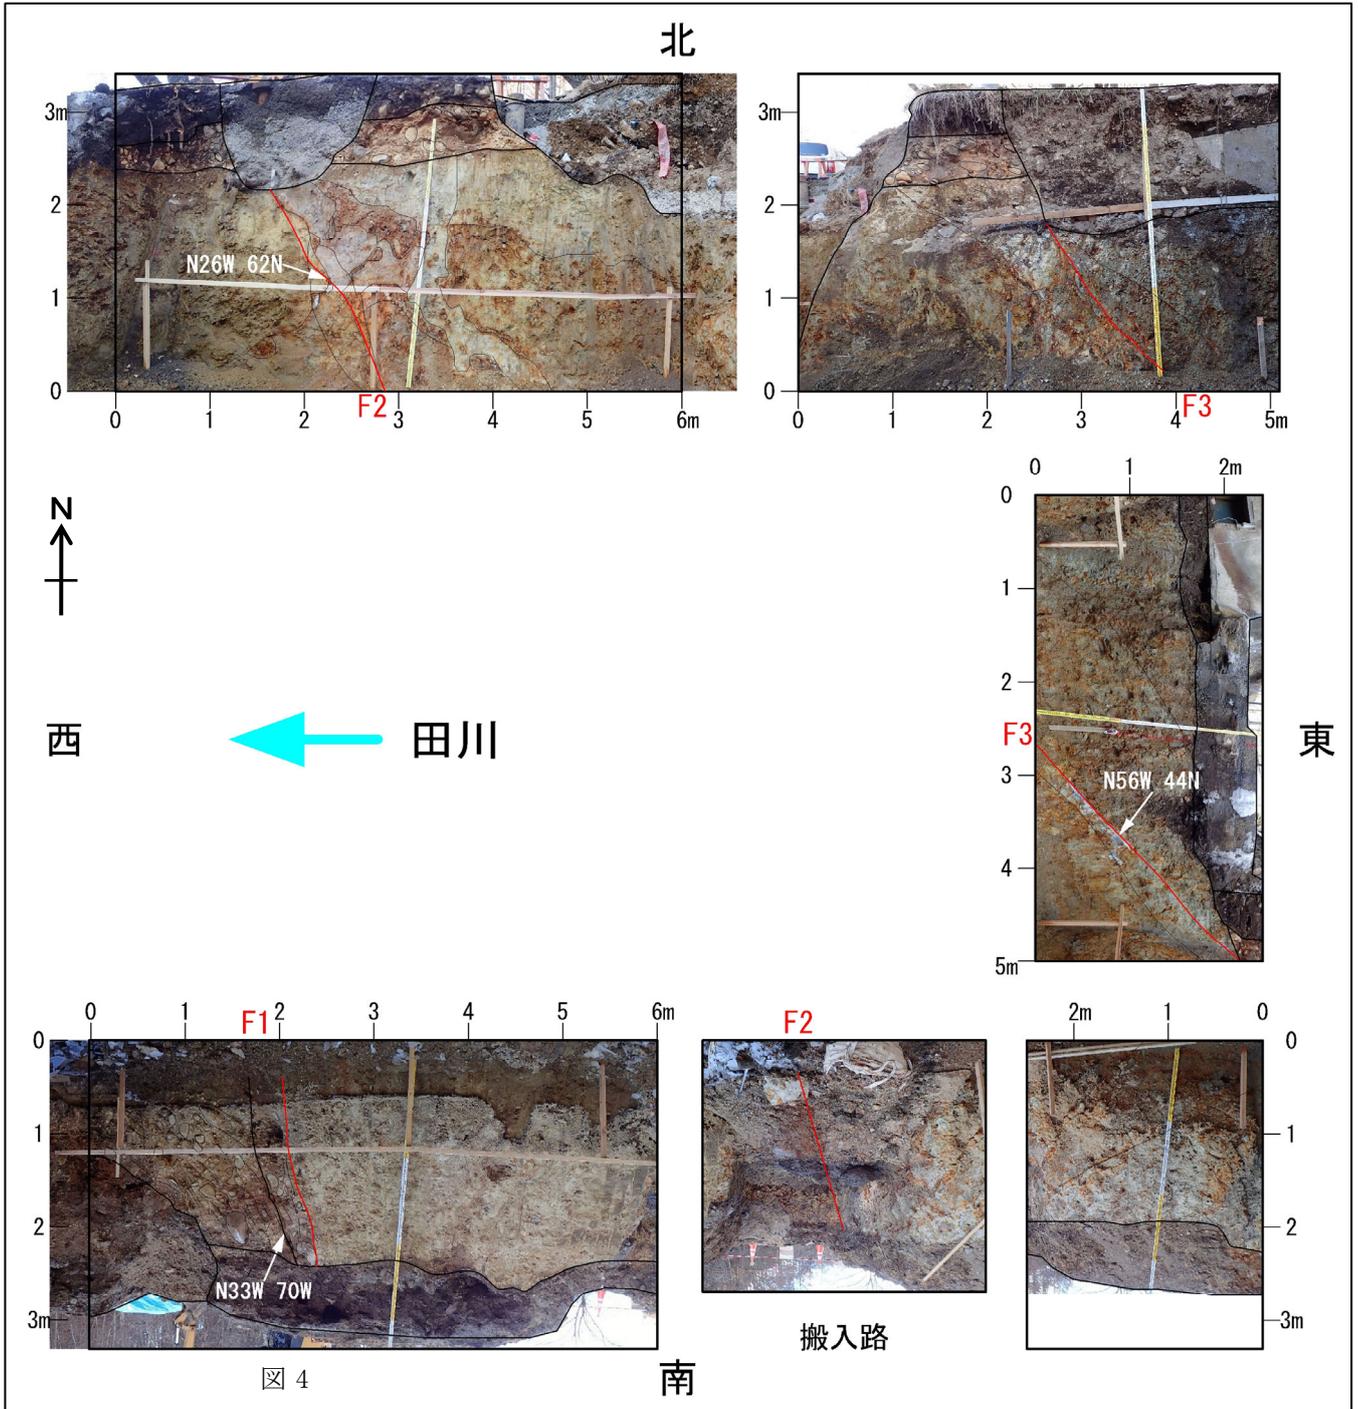
凝灰角礫岩中には条線を伴う面構造や、破碎され軟質になった箇所が認められる。乳白色の粘土を伴った断層が2本(図5および図6のF2, F3)見出された。いずれの断層も北西-南東方向

の走行を示す。断層面は F1 ではほぼ直立しているものの、F2, F3 では東下がりであり、逆断層と考えられる。

図 5 橋梁掘削部の状況  
(画像は図 6 同様南側では上下を逆に、東側では左を下に配置している。)

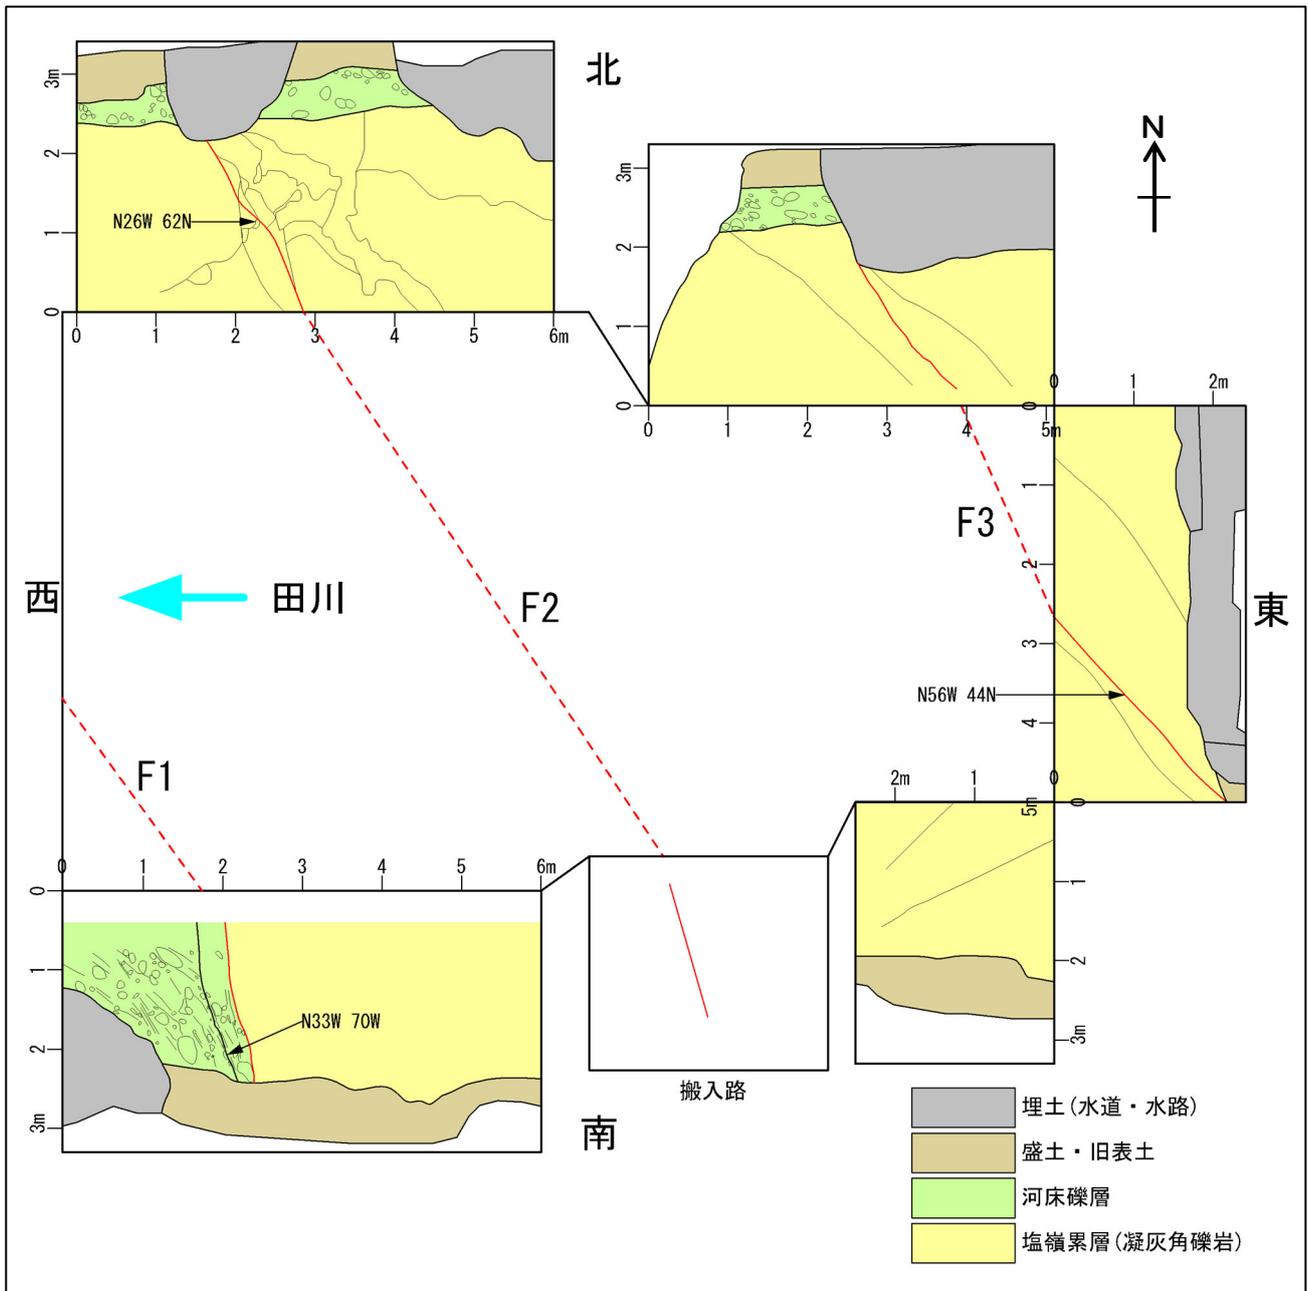
F1 断層は河床礫層を変位させていることから、少なくとも完新世での活動と考えられたが、掘削面での観察では変位量を求めることはできなかった。しかし、田川左岸の橋台裏で実施され

たボーリング調査の結果では、地表から深さ 6.80m で河床礫層と凝灰角礫岩の境界が認められたことから、7m 以上の垂直変位が考えられる。また、F2, F3 は上部の河床礫層に変位を認めなかったことから、変位時期と変位量について推定することはできなかった。

図6 地質断面展開図  
 (スケッチは図5同様南側では上下を逆に、東側では左を下に配置している.)

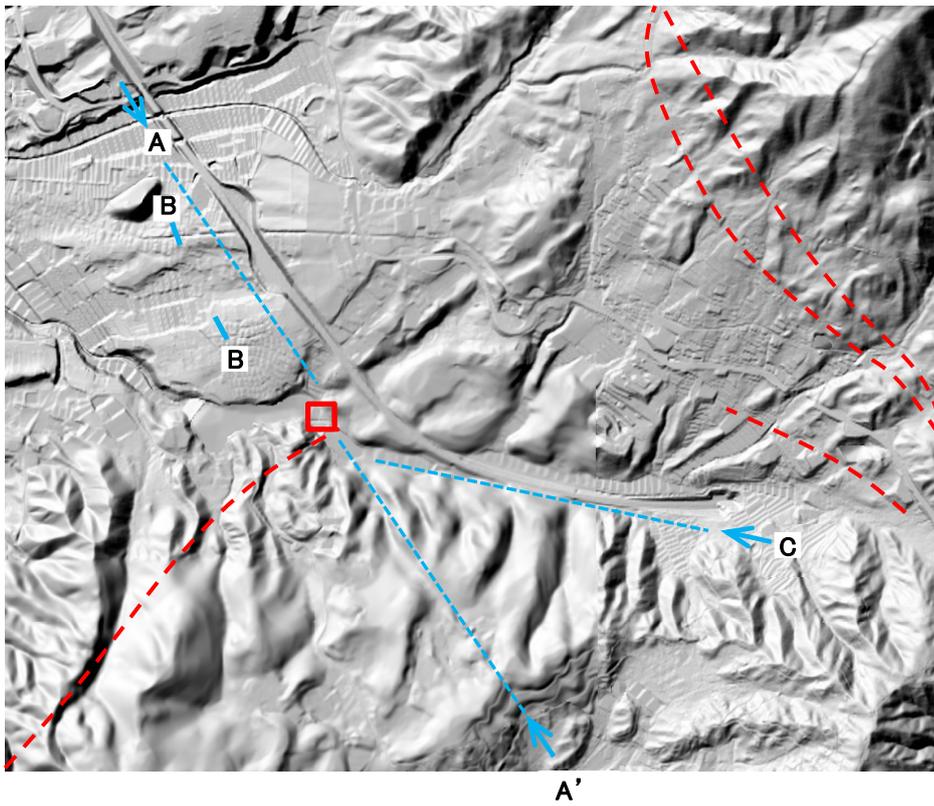
図7に国土地理院の陰影起伏図に活断層図(2021)の活断層位置を入れて示す。長野自動車道が開通してからは、部分的に構造改善があり地形の判読は困難になっている。この図では、とくにみどり湖の南東側(A'方向)に直線的に谷が伸びていると判読される。また、田川の谷に沿って東側(C方向)へも伸びている可能性がある。

南東側の谷については南側のA'矢印付近まで踏査を行ったが、残念ながら断層露頭を確認することはできなかった。

図7 陰影起伏図(国土地理院)による地形判読

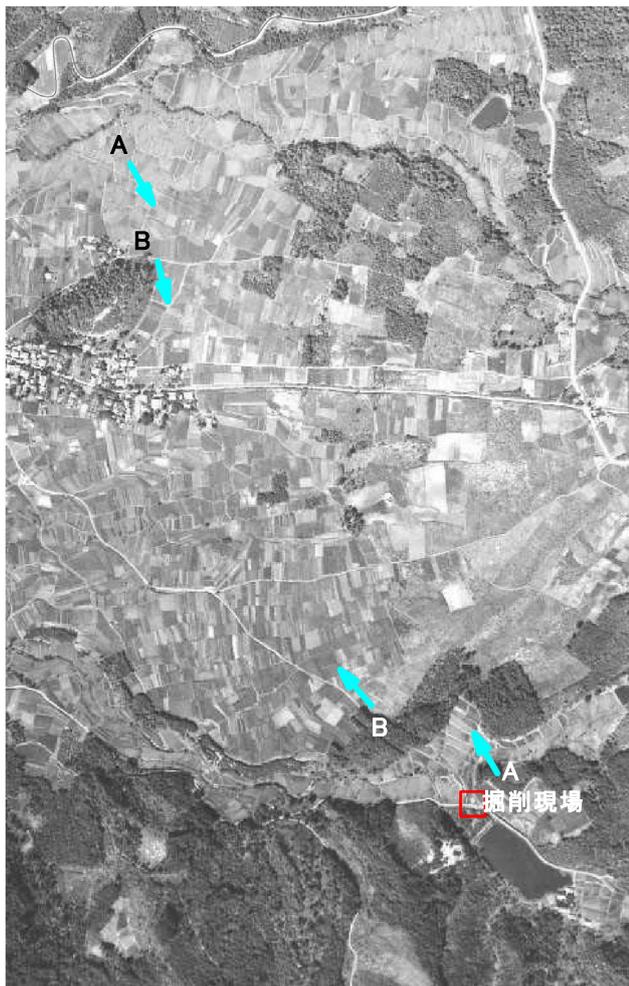
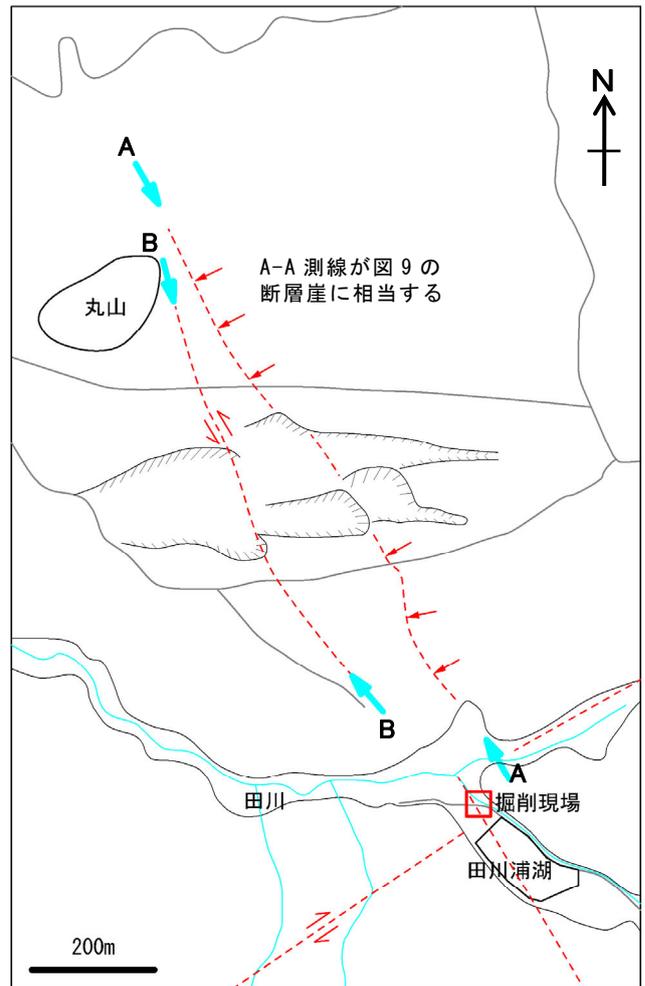
図8に1948年撮影の航空写真と、立体視に基づく地形判読結果を示す。みどり湖東側から北西方向のA-Aラインで示した部分に線状の構造が確認できる。図8の中央付近には緩やかな谷状の地形があり、A-Aラインの200mほど東側が谷頭部になっている。構造改善工事が施されて判然としないものの、図8線状構造の部分で低

図8 航空写真による地形判読  
 (国土地理院公開 1948 撮影 みどり湖は築造されていない)

A-Aラインの西側100mには、図7および図8において谷地形を左横ずれさせている変動地形と判断される地形的特徴(B-B)が認められる。ただし、この付近一帯の踏査でも断層露頭は見出されていない。

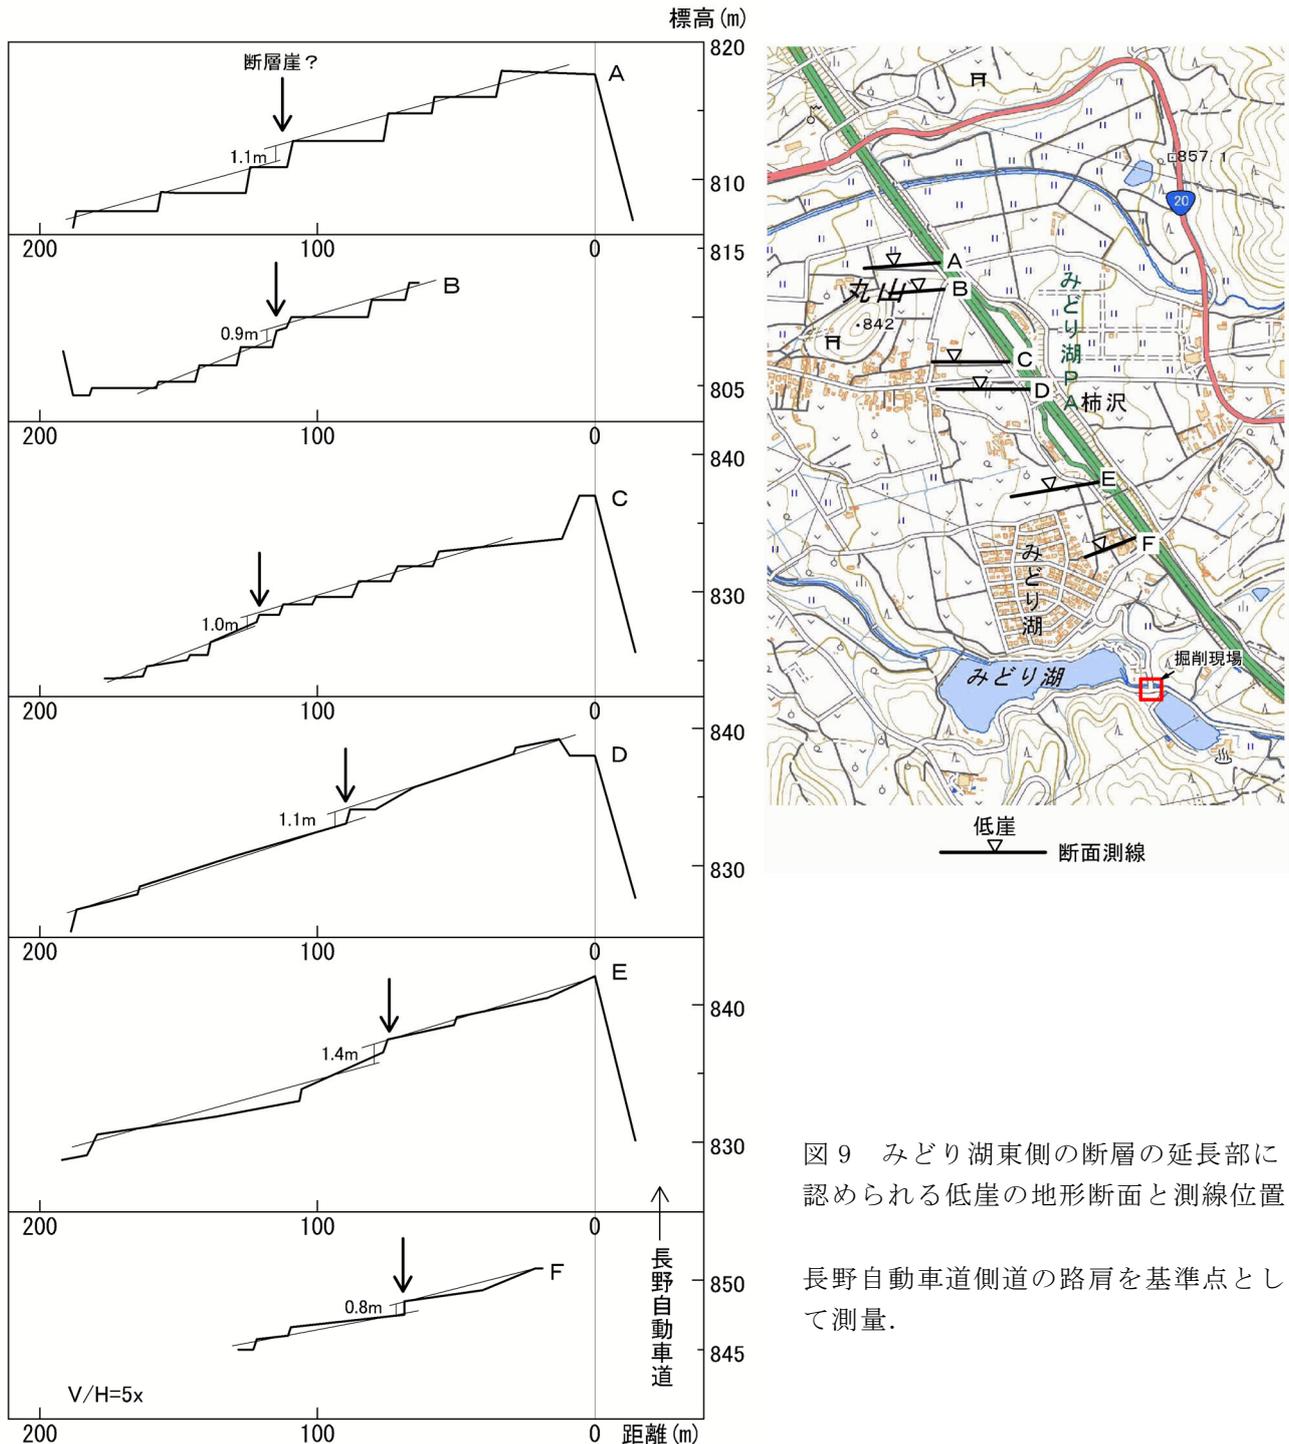
と思われる低崖(A-A)について、現地において断面測量を行った。変状が長野自動車道に沿って連続していたことから、長野自動車道側道の路肩を基準にして断面を測量して図9に示した。その結果、各断面に断層崖と考えられる比高0.8~1.4mの低崖が認められた。その平均値は1.1mである。低崖の位置は図9に示す通りで、ほぼ図8に示す地形判読位置A-Aに一致した。

図9 みどり湖東側の断層の延長部に認められる低崖の地形断面と測線位置  
長野自動車道側道の路肩を基準点として測量.

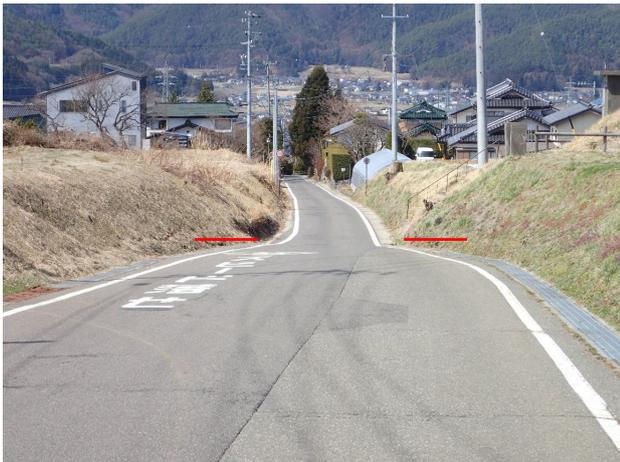
崖の連続が見られ、その西側で勾配が緩くなるなど地形変換点となっている(図10).

図 10 旧中山道を横切る推定断層  
推定断層付近で明らかに道路の勾配が変わる。  
図 9 の C 断面, D 断面の間。
