2014年長野県神城断層地震で生じた変位地形

大塚 勉¹, 下田 力²

Database of surface ruptures occurred in the 2014 Kamishiro fault earthquake,
Nagano prefecture, central Japan.

本報告では、今後の活断層に関連する研究に資するため、地震直後に確認された地震断層のトレースと、現在ではほとんど失われた変位地形68例の記録を公開する。本報告は下記の4項目の資料からなる。

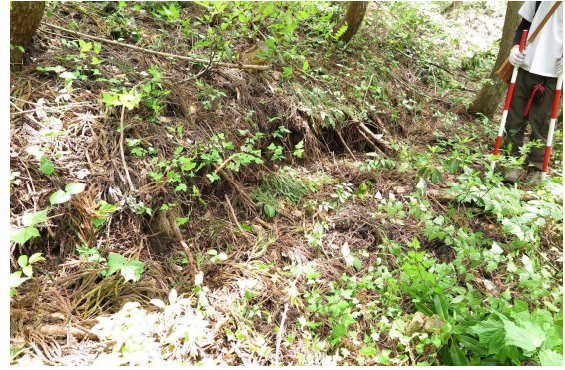
1-2-1
東側上昇を示す亀裂・段差

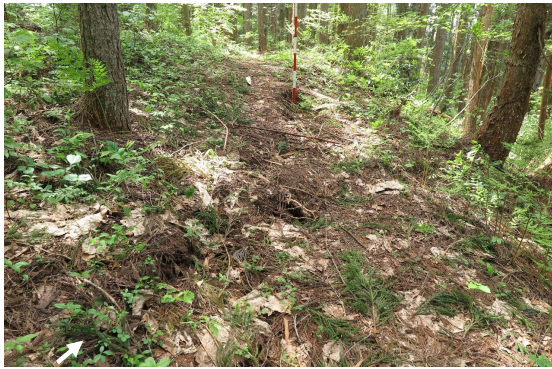
1-2-2
作業道に現れた東側上昇の亀裂・段差

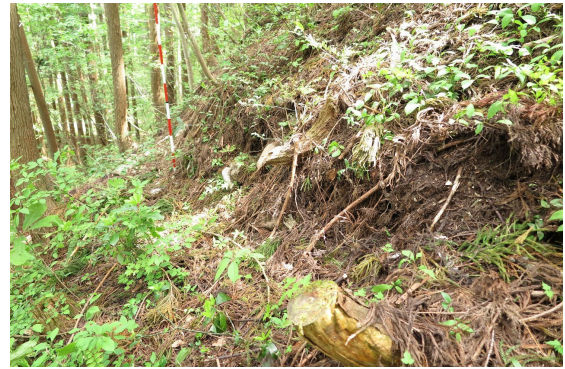
1-3-1
東側上昇の段差に露出する凝灰角礫岩

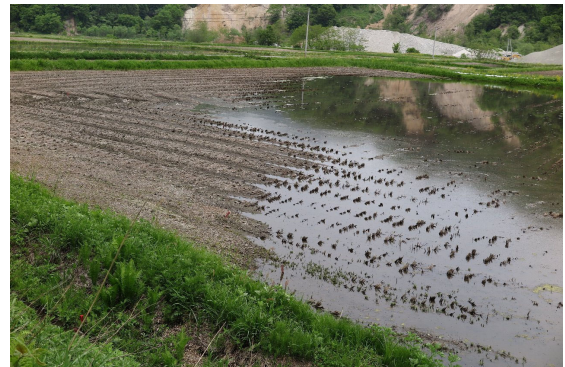
1-4-1
北西側上昇を示す圃場の変位

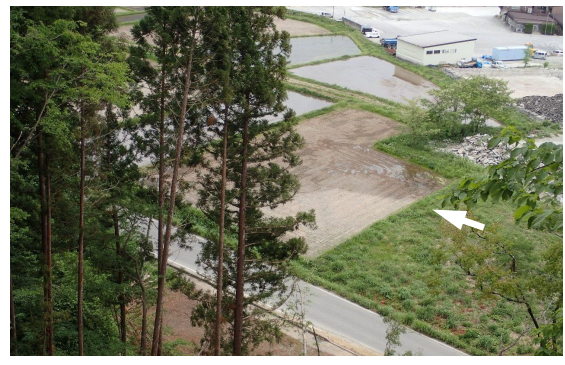
1-5-1
南側上昇を示す圃場の変位

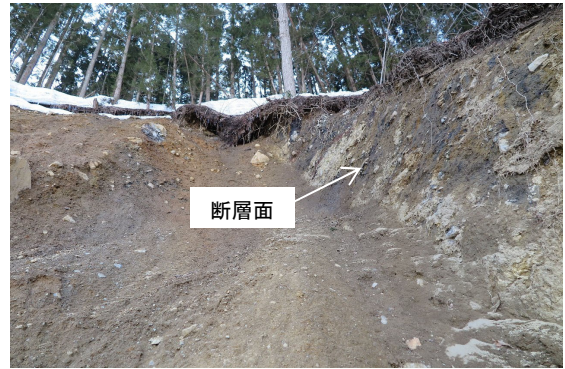
1-5-3
崩壊地に露出する断層面

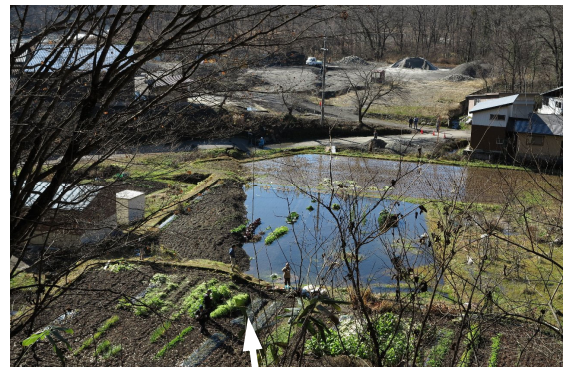
1-6-2
東側上昇を示す圃場の変位

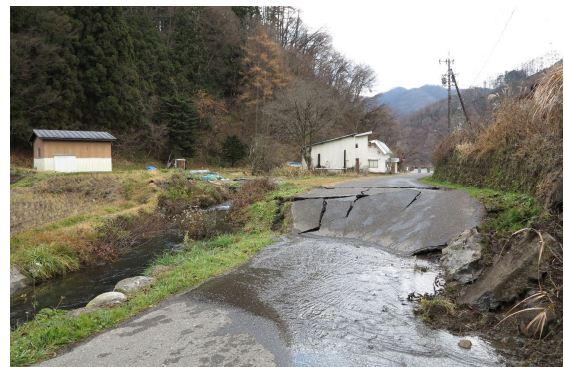
1-7-1
村道の東側上昇に伴う変位. 80cm上昇.

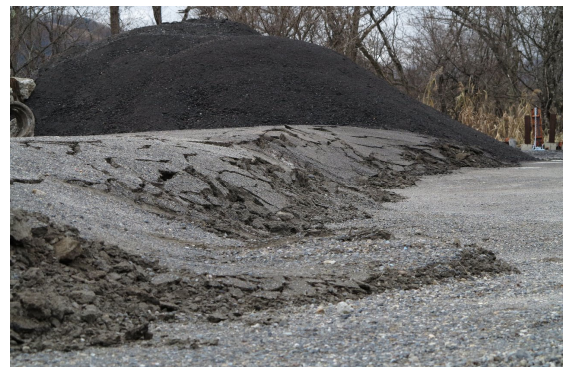
1-7-3
採石場ストックヤードの東側上昇を示す撓曲

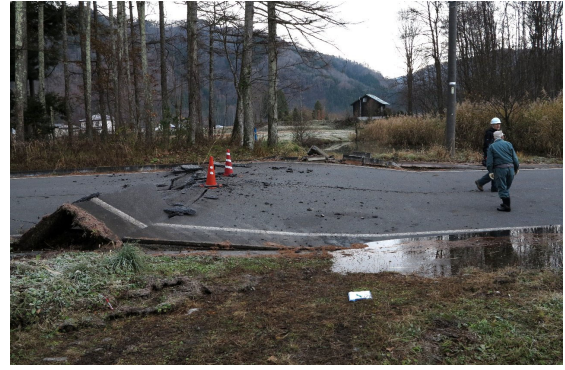
1-8-1
村道の東側上昇を示す撓曲と圧縮変位

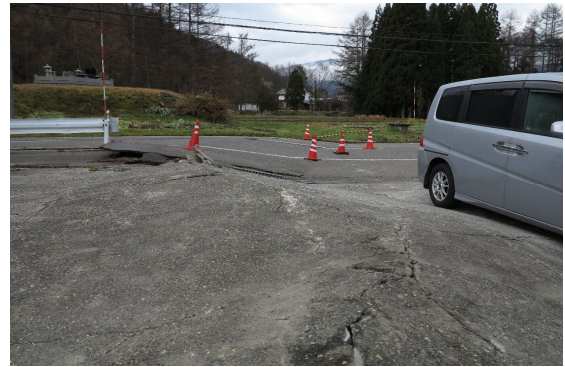
1-9-1
国道406号の東側上昇を示す変位

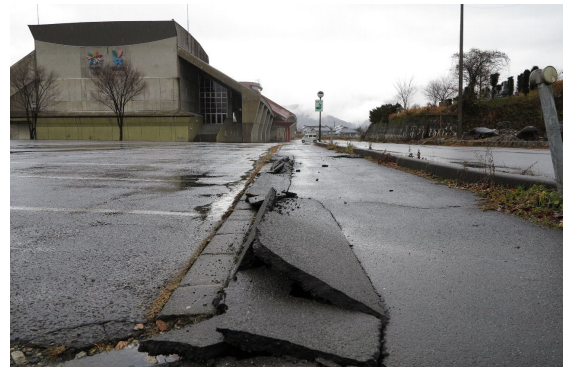
1-10-2
ウイング21南駐車場の圧縮変位

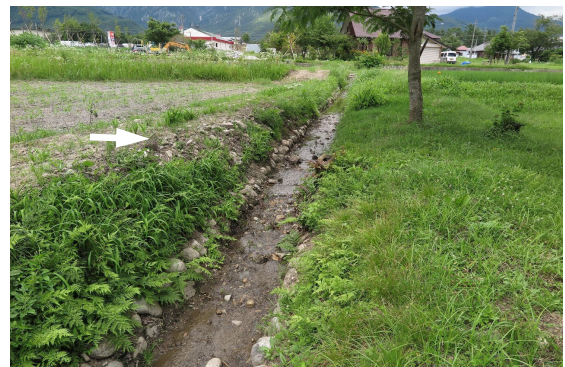
1-12-1
四十九院南の左横ずれを示す水路の変状

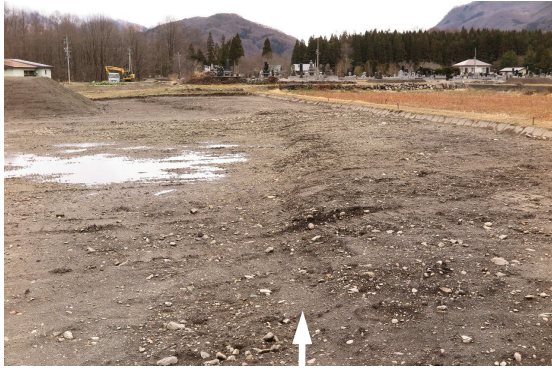
2-1-1
東側上昇の圃場の変位

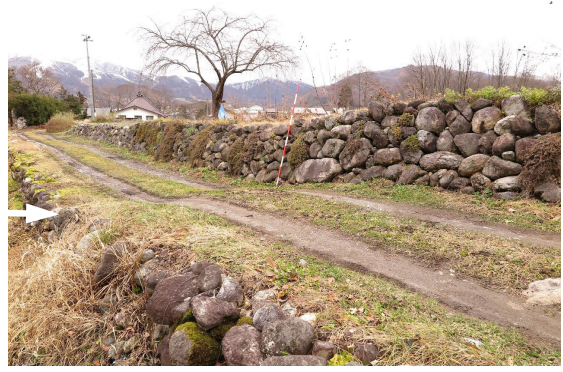
2-1-2
東側上昇の農道の変位

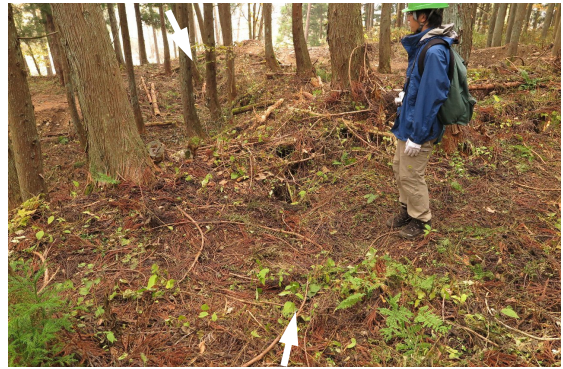
2-3-1
東側上昇の変位と開口亀裂

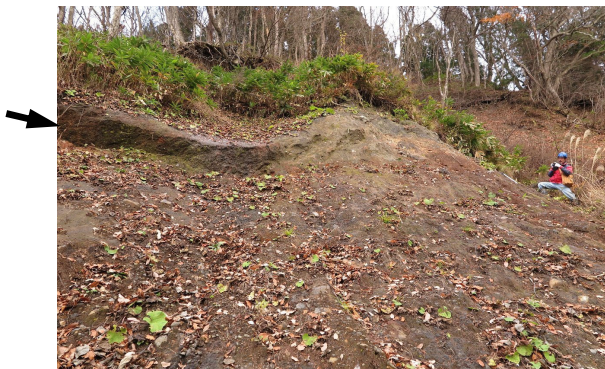
2-4-1
崩壊地に現れたひさし状に張り出した凝灰角礫岩中の断層面

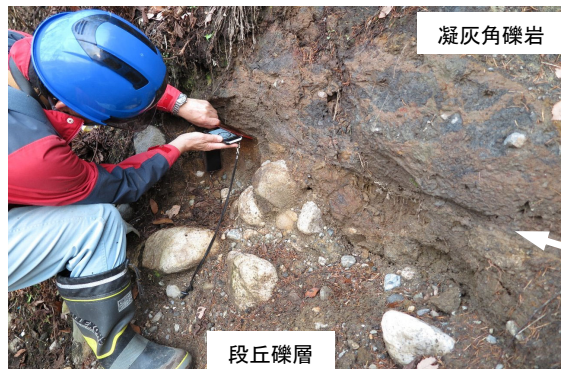
2-5-1
崩壊地に現れた礫層に衝上する凝灰角礫岩

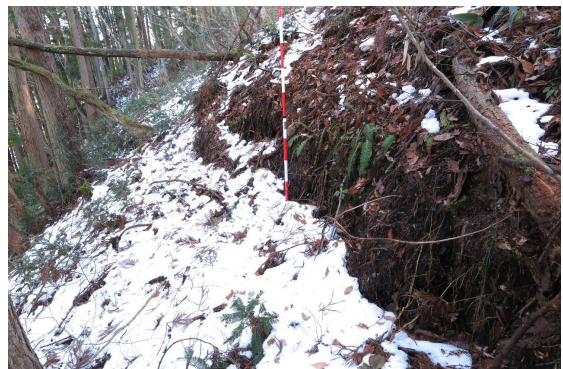
2-7-1
東側上昇を示す斜面の撓曲

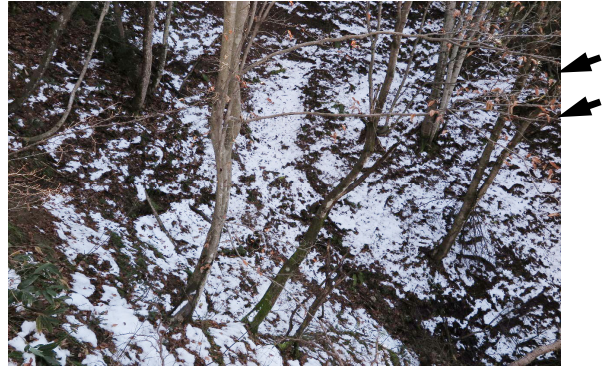
2-9-1
斜面に現れた2列の変状

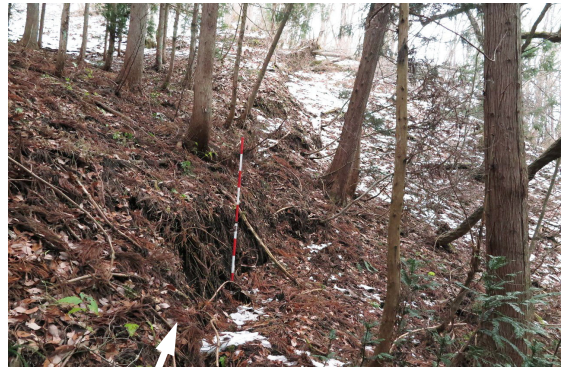
2-10-1
東側上昇を示す撓曲

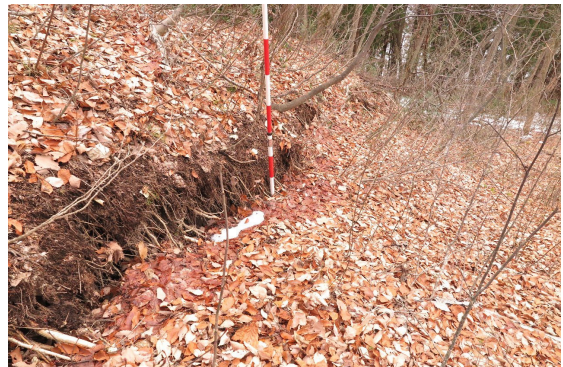
2-10-3
東側上昇を示す撓曲

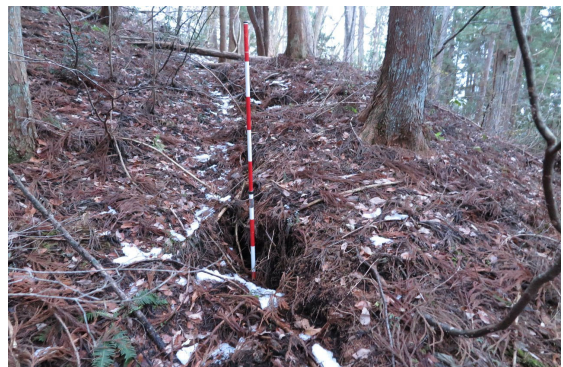
2-12-1
西側上昇を示す撓曲

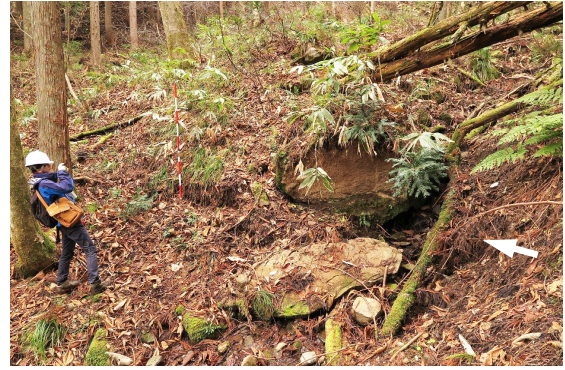
3-2-1
東側上昇を示す撓曲と転石の破壊

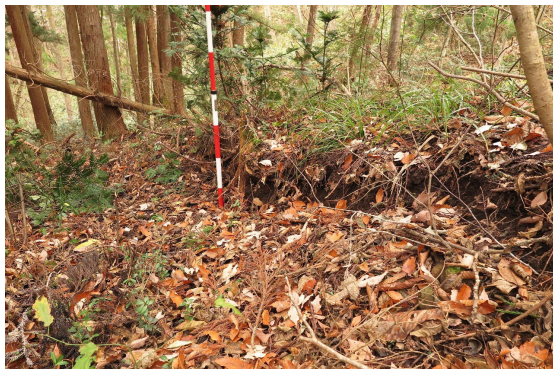
3-3-1
東側上昇を示す撓曲

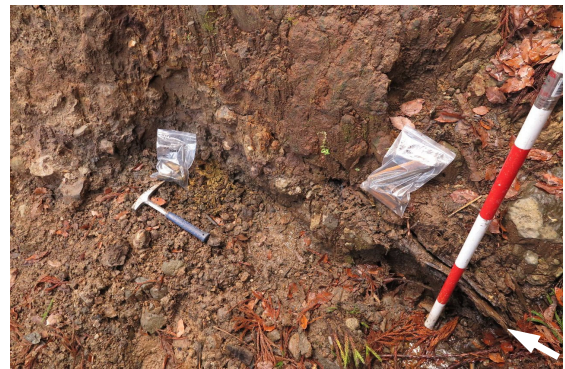
3-4-1
礫層中の断層

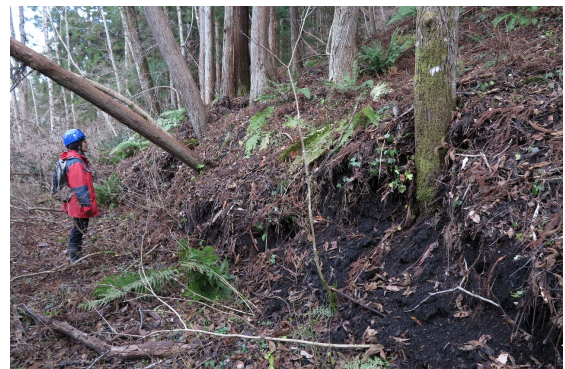
3-5-1
東側上昇を示す撓曲

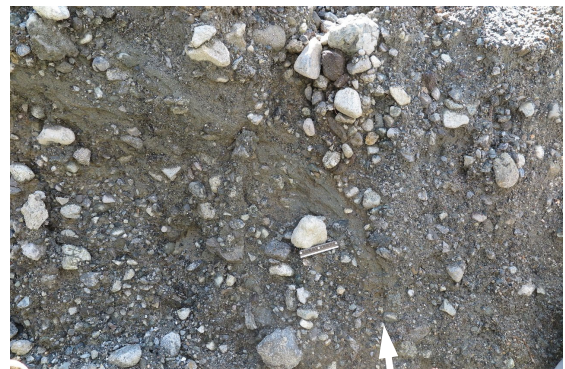
4-1-1
礫層に併入する急勾配のシルト層. 右側が西

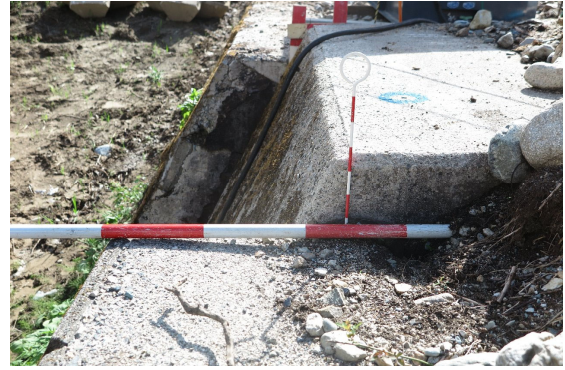
4-1-3

平川合流点から200m上流の帯工左岸の変状. 西方向へ40cm, 上方へ20cm.

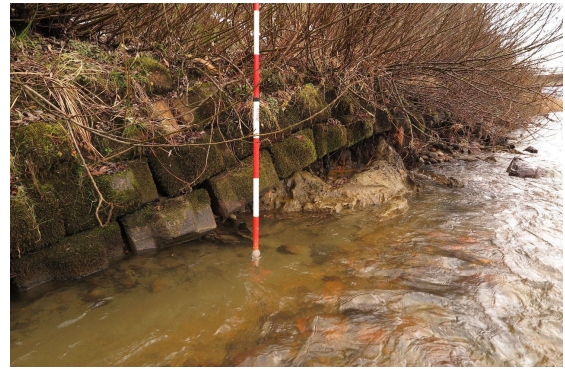
4-2-1

護岸ブロックに変位を与える東側上昇の逆断層

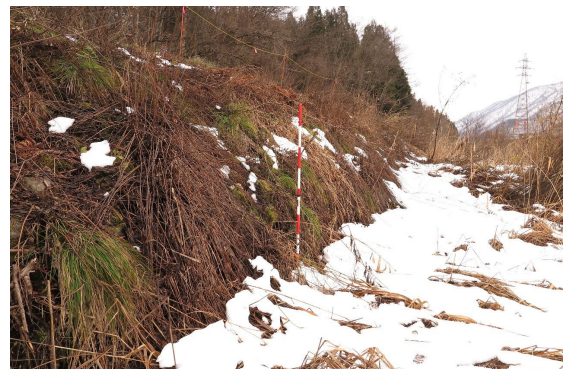
4-3-1

姫川護岸に生じた東側上昇を示す撓曲

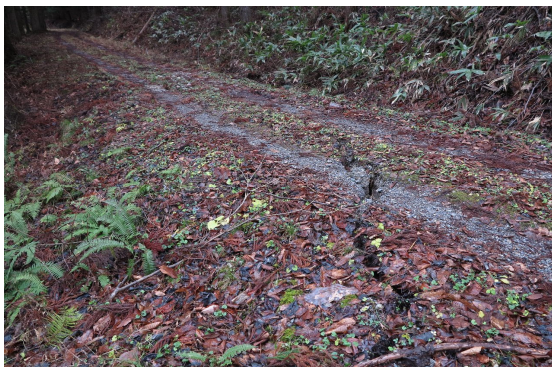
4-4-1

林道に生じた開口亀裂

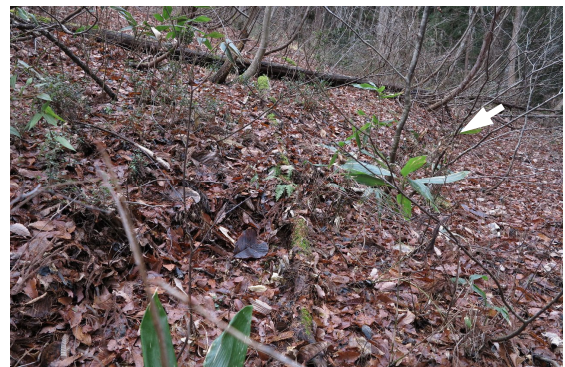
4-5-1

東側上昇を示す撓曲

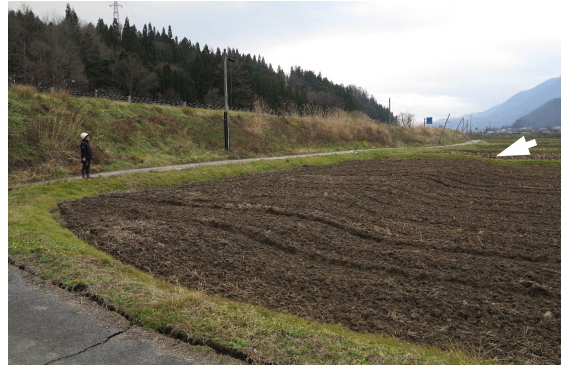
4-6-2
東側上昇を示す圃場の撓曲

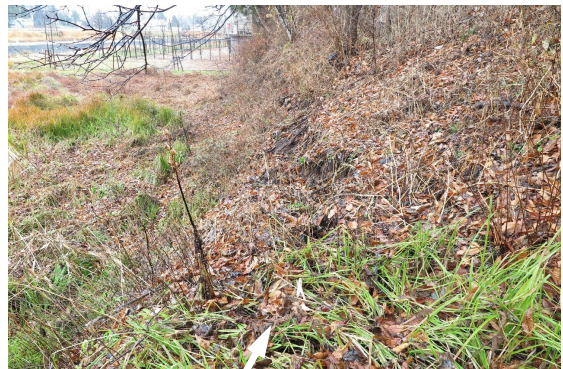
4-7-1
斜面下端部に生じた東側上昇を示す撓曲

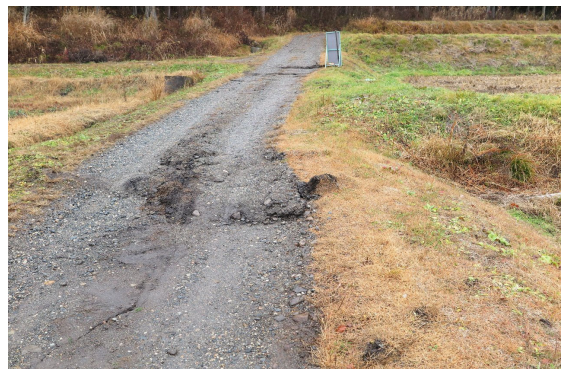
4-9-1
村道の左横ずれと東側上昇を示す変位

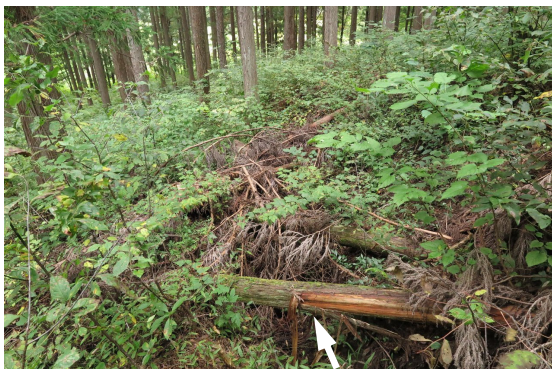
5-1-1
斜面に生じた開口亀裂

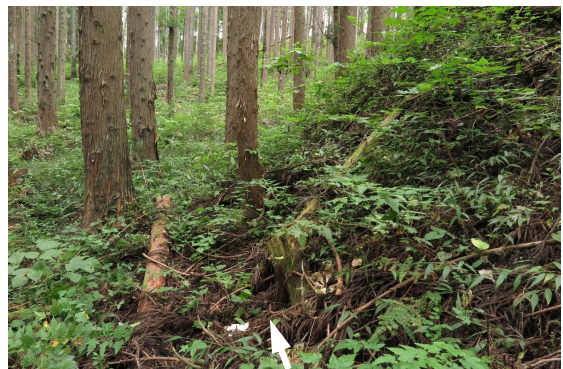
5-2-1
斜面下端に生じた東側上昇を示す撓曲

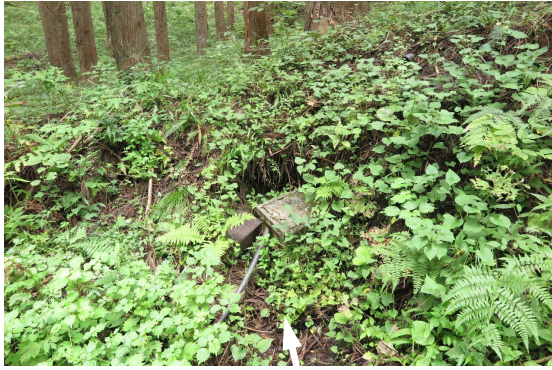
5-2-2
開口亀裂に伴う水路の変状

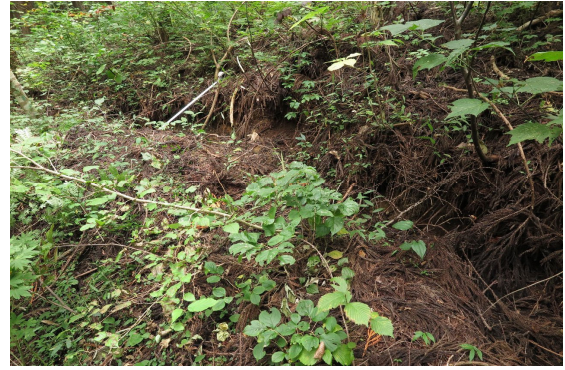
6-1-1
斜面に生じた開口亀裂

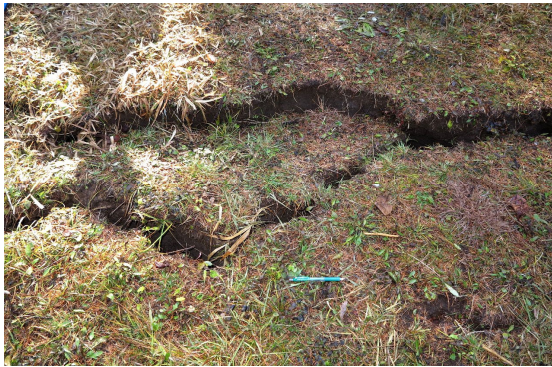
6-1-2
城嶺神社敷地に生じた開口亀裂

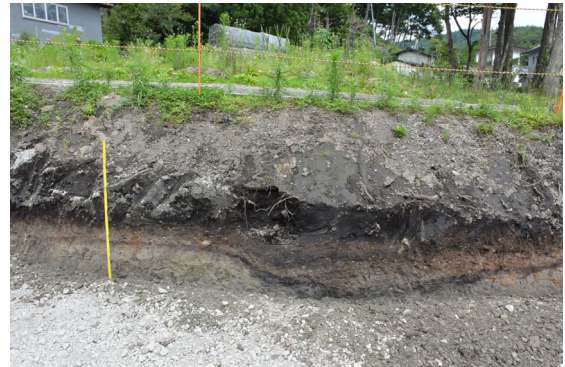
6-2-1
住宅造成地に露頭する北側上昇を示す撓曲

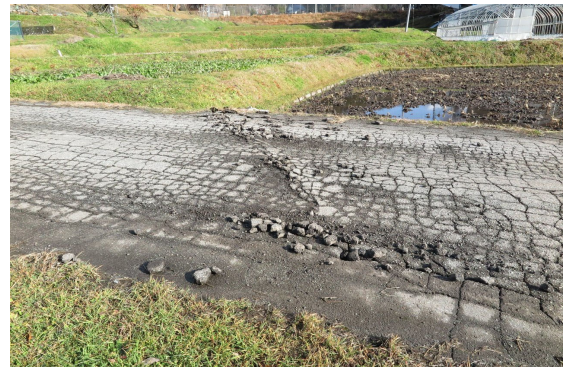
6-3-1
圧縮を示す路面の変状

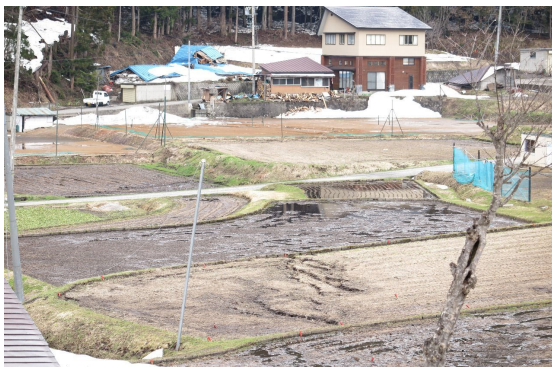
6-3-2
圃場に生じた左横ずれを示す開口亀裂の雁行配列

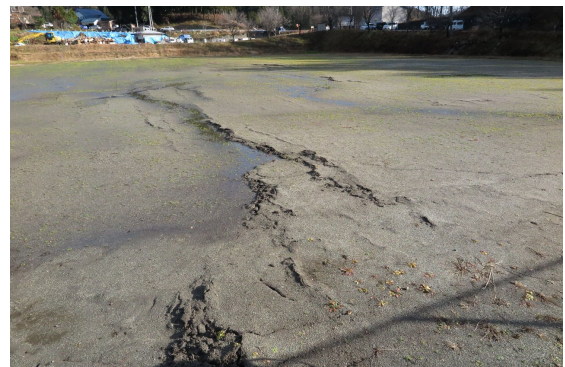
6-3-3
グラウンドに生じた北側上昇を示す変状

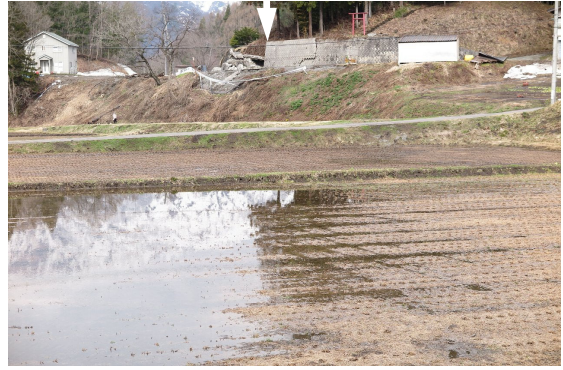
6-4-2
圃場の北側上昇を示す撓曲

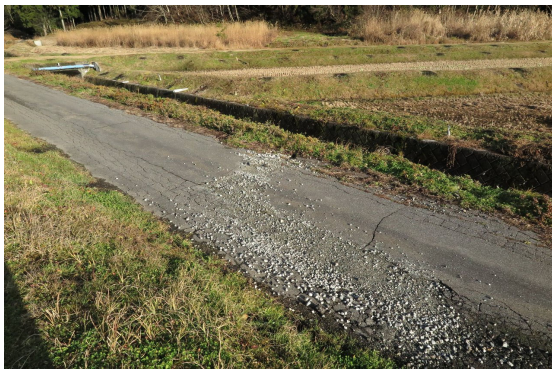
6-4-3
圧縮を示す路面の破損

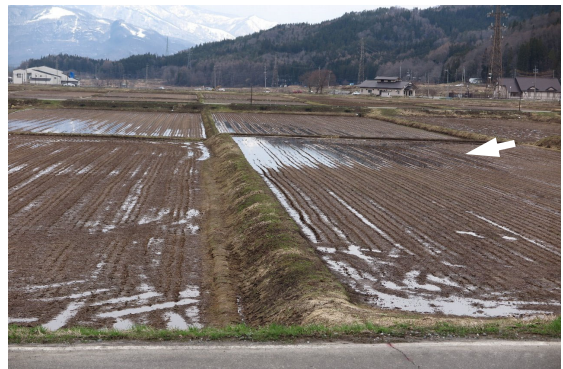
7-3-1
圃場に生じた東側上昇を示す撓曲

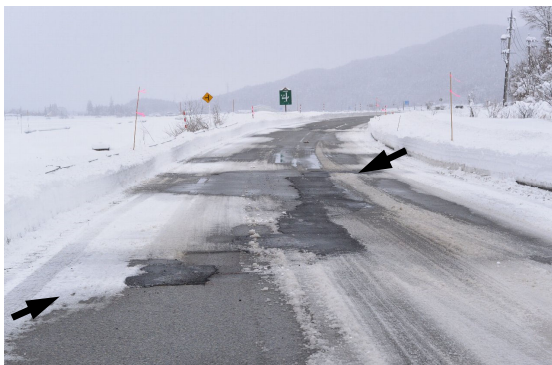
8-3-1
圧縮による路面の破損

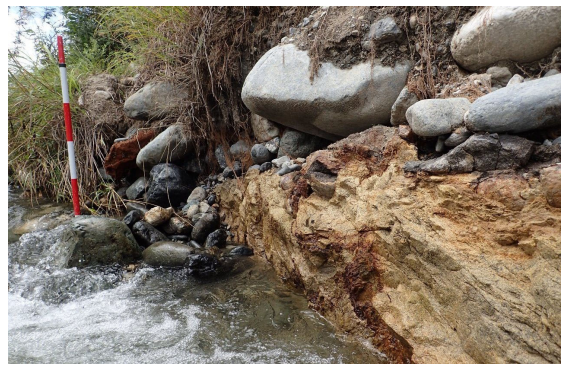
10-1-1
西側が上昇し河床堆積礫に衝上する凝灰角礫岩。条線が認められる。

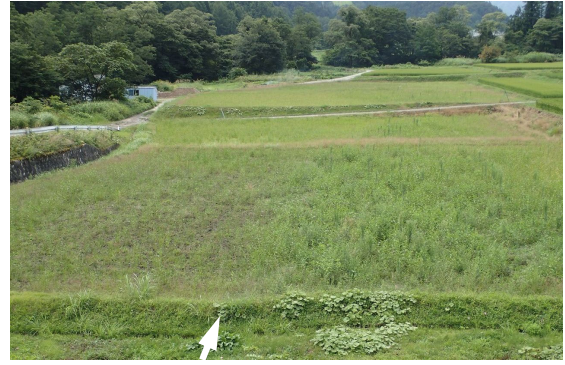
10-2-1
圃場に現れた西側上昇を示す撓曲

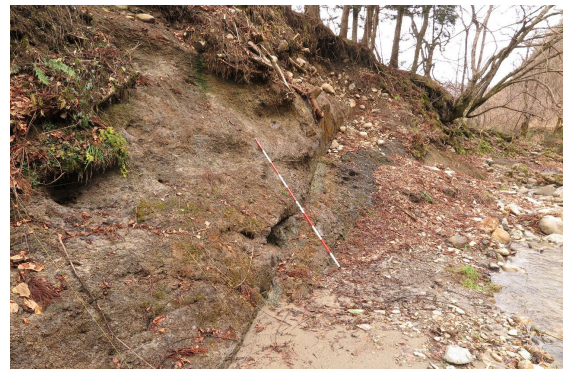
10-3-1
姫川河床の西から東へ衝上する逆断層

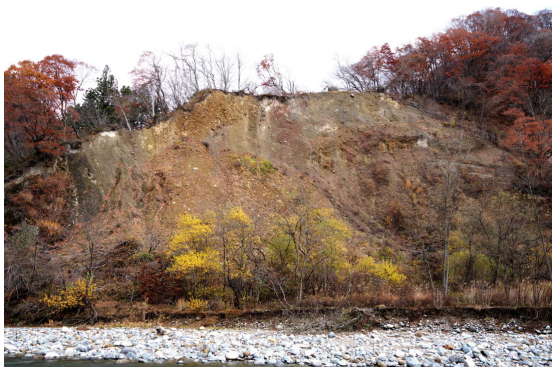
11-1-1
地震に伴う崩壊地に現れた断層と破碎帯

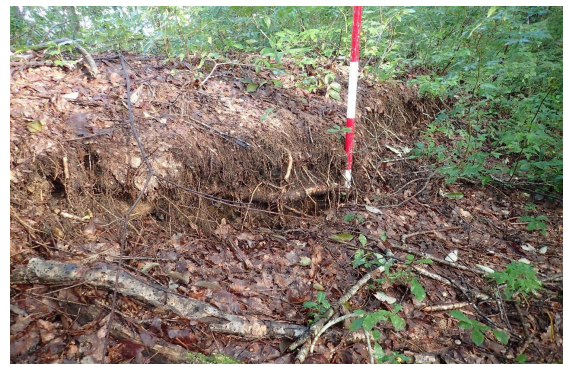
11-2-1
尾根上の西側上昇の変位を伴う亀裂

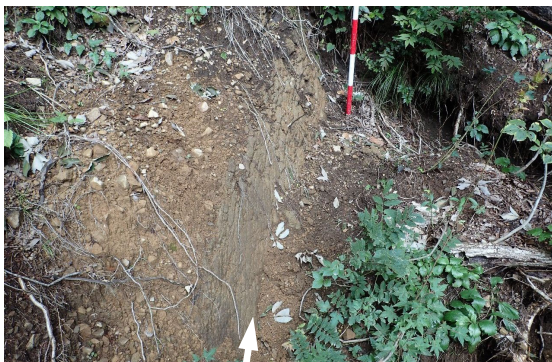
11-2-2
凝灰角礫岩中の条線を伴う東落ち正断層

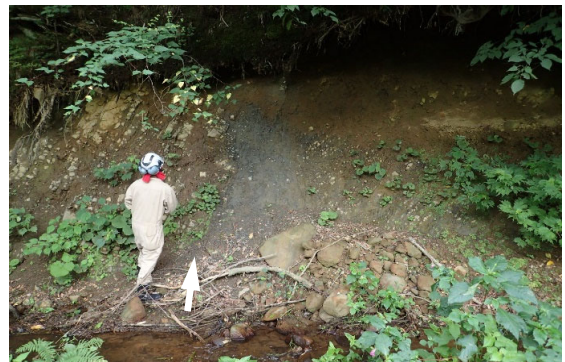
11-2-3
崩壊地に現れた破碎帯を伴う逆断層

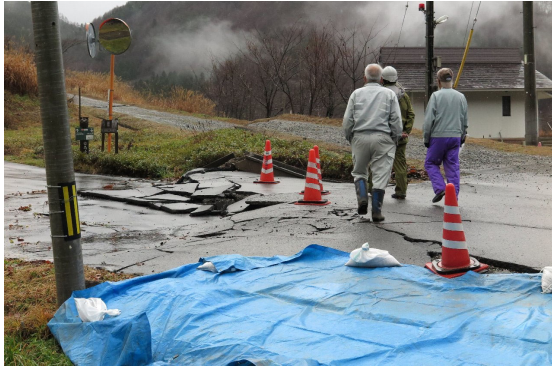
11-3-1
道路の西側上昇を示す撓曲

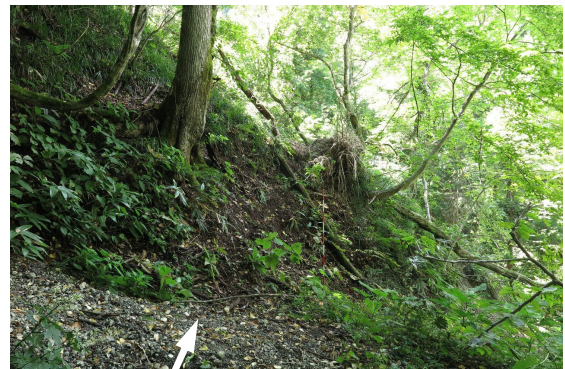
11-5-1
西側上昇を示す変位地形と倒木(南方を望む)

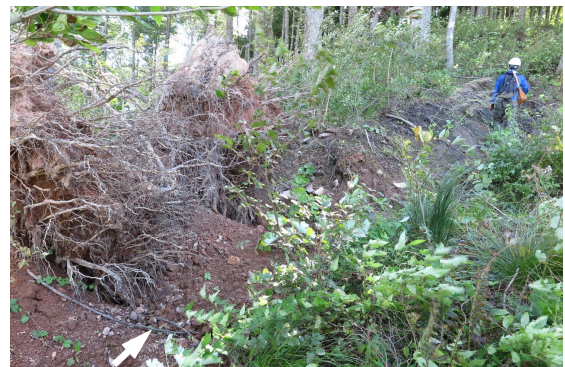
12-1-2
斜面の西側上昇に伴う撓曲と倒木の連続

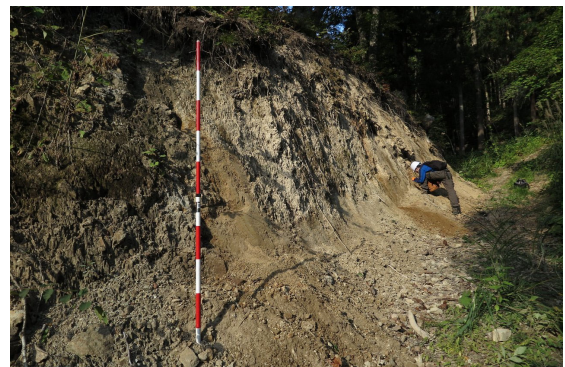
12-3-1
西側上昇の変位により直立する地質構造

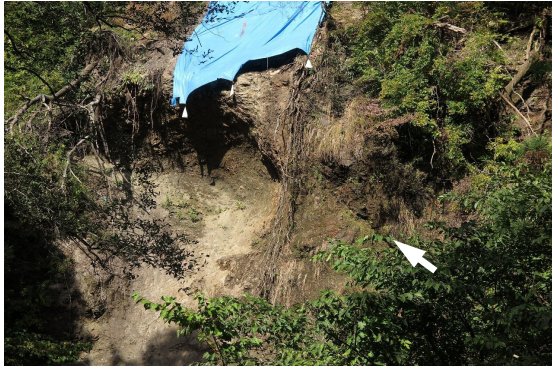
13-1-1
峰方沢右岸の断層(上部の道路を破壊する)

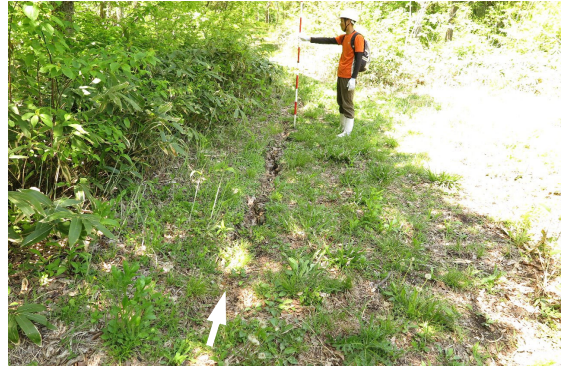
14-1-1
林道に生じた北側上昇を示す開口亀裂を伴う変状

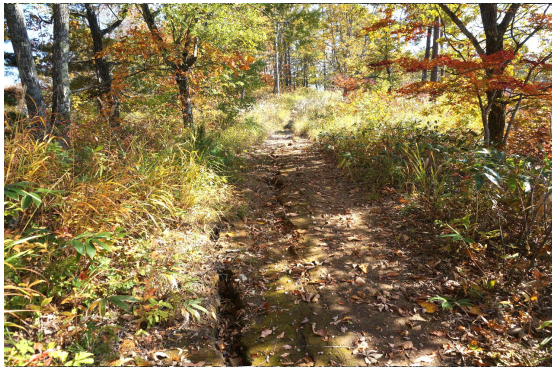
14-2-1
林道に生じた開口亀裂

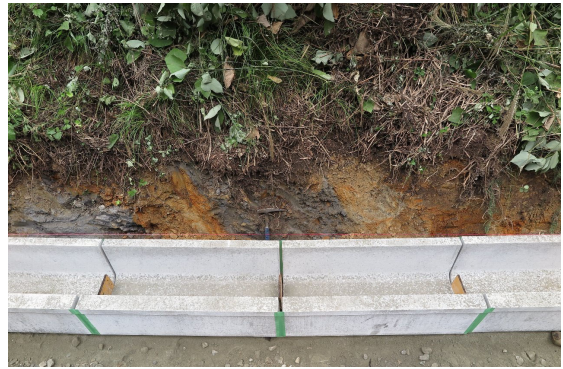
15-1-1
道路側溝改修部分に現れた粘土化した断層

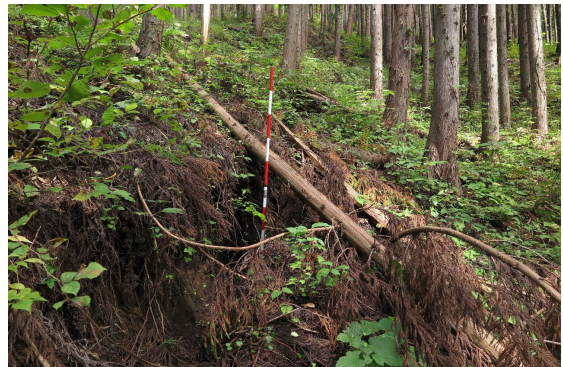
15-1-3
西側上昇を示す変状(高さ60cm)
