広島市における高潮災害を考える

清水 龍来

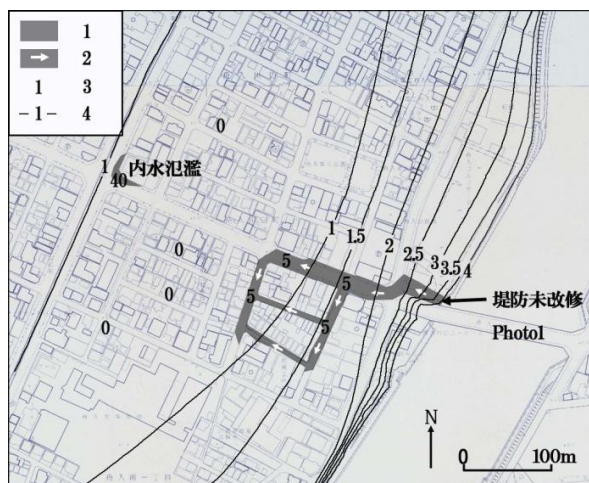
図5 舟入川口町浸水被害実績図

舟入川口町は、1947年以前に開拓された人工地形である(図6)。舟入川口町の海岸線付近の地盤高が高く内陸側の地盤高がひくいことが等高線の分布からわかる。この特徴は、1947年以前の干拓地に見られる特徴である。海水流入の原因は、堤防の一部がV字型に開ける堤防未完成場所(Photol)があったことが聞き取り調査の結果明らかになった。流入した海水は、地盤高が低い方へ流れ、広がったことがわかる。また図中央部では内水氾濫が見られた。舟入は下水管が細く、豪雨時には良く冠水する地域であることも聞き取り調査の結果わかった。従って舟入川口町は、内陸側に地盤高1m以下の地域が多いため一度海水が浸入すると内陸側は冠水しやすく、また内水氾濫も起こりやすい。そして排水能力も低いため

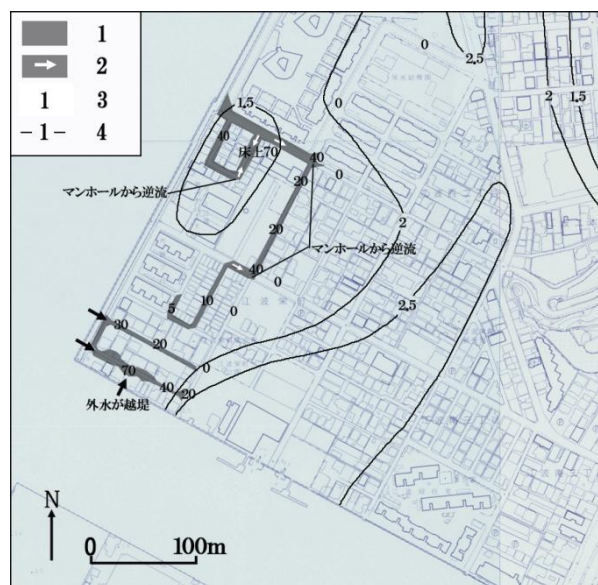
図6 江波栄町浸水被害実績図

江波栄町は、1947年以降に開拓された人工地形であり、地盤高が1.5m以上のところがほとんどの埋立地である。海水流入の主要因は、波の越堤と下水の逆流などの内水氾濫である。浸水域は海岸線付近に集中しており、等高線との対応がみられ、地盤高が2m以下の地域が主な冠水地域である

(図7)。内水氾濫では、地盤高が1.5m付近のマンホールからの逆流が多い。湛水機関は1~2時間である。また家屋が立地するところは盛土をしたような状態になっており、50cm以上も道路より高い。従って図のように冠水地域はほとんど道路と一致し、被害状況も調査戸数10戸のうち床上浸水1戸床下浸水1戸と比較的軽いものであった。なお高潮による浸水被害を受けたのは平成3年の台風19号のみだという情報も住民の方への聞き取り調査から得ることができ

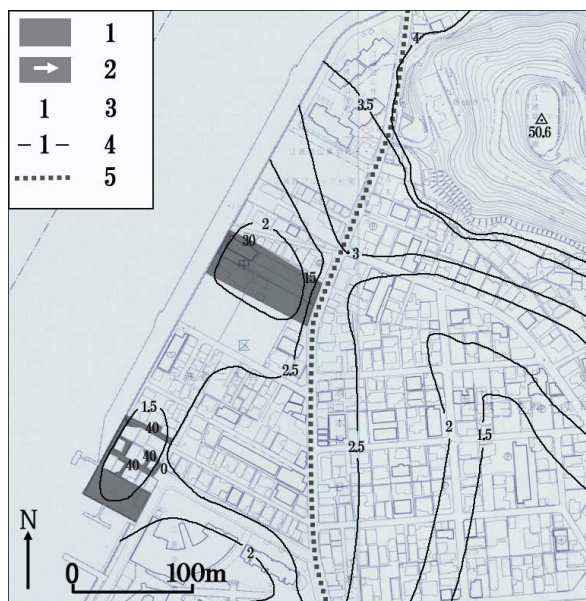
図7 江波西二丁目浸水被害実績図

江波西2丁目は1947年以降に開拓された埋立地, 1947年以前の開拓地や開拓以前から島であった旧江場島が含まれる地域である。海水の流入要因は, 主に波の越堤で浸水域は, 江波栄町同様に海岸線付近に集中している。その要因としては以下のようなことが考えられる。本地域の北東に旧江波島があり, 地盤高が3m以上の地域が多いために北側は浸水被害を受けなかったと考えられる。また, 現在道路として利用されている箇所(図7の凡例5)は1898年に海岸線と一致することから, 1898年当時の堤防の名残である。そのため地盤高が周囲に比べて高く, それより東側には海水流入がなかったと考えられる。なおその東側はもと養魚場であり, 干拓時期も1947年以前であり, 地盤高が比較的低いが, 1898年当時の堤防の名残が堤防としての役割を果たし, 浸水被害を免れたと考えられる。また1947年以降の開拓地では, 江波栄町同様道路以外の土地を盛り土のように高くしている所が多かった。なお湛水期間は江波栄町同様1~2時間ほどである。

調査地域に関係する太田川河川事務所の管理区間の堤防施工状況(図12)から分かるように、平成3年当時は江波西二丁目の堤防はT.P2.2mまでしか施工されていなかった。そのため波が堤防を越え、浸水被害を受けたと考えられる。また舟入川口町の堤防未改修箇所と示した所は、高潮堤防未施工範囲と堤防高T.P3.4mまで施工した範囲の境界にあたることも分かった。

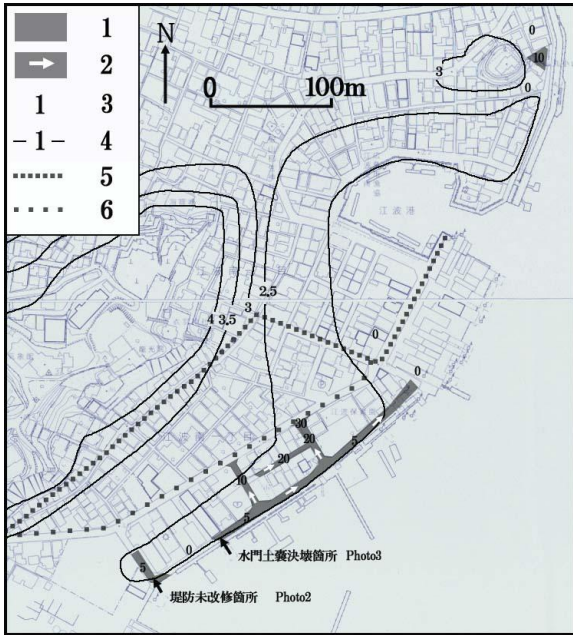
図8 江波南一丁目浸水被害実績図

江波南1丁目は江波西2丁目同様1947年以前の開拓地と1947年以降の開拓地, また旧江波島(図9の地盤高4m以上の箇所)を含む地域である。本地域南部での海水流入要因は堤防の一部未完成箇所(Photo3)である。浸水域は, 海岸線付近に集中しており, そのほとんどが1947年以降の開拓地であることが分かる。図のような浸水域になった要因としては, 旧江波島の影響で, 内陸

側の地盤高がかなり高いこと, また1925年まで埋立地の地盤高が高いこと, そして江波栄町, 江波西2丁目同様道路以外の凸型の土地上げ(Photo4)などが考えられる。なお, 1925年までの埋立の地盤高が高いのは, 旧江波島の海中へ連続する部分を基底として埋め立てを行ったため, 埋立堆積は小さく済み, 容易に3m付近まで地盤高を上げることができたからではないかと考えられる。

本地域北部では一部に内水氾濫による浸水がみられた。本地域北部は1898年までの開拓地であり, 舟入川口町同様に, 海岸線付近の地盤高が高く, 内陸側の地盤高が低いという特徴がみられる。また南部にみられる盛り土のような土地上げは見受けられず, その代わりに家屋の基礎上げが多く見られた。

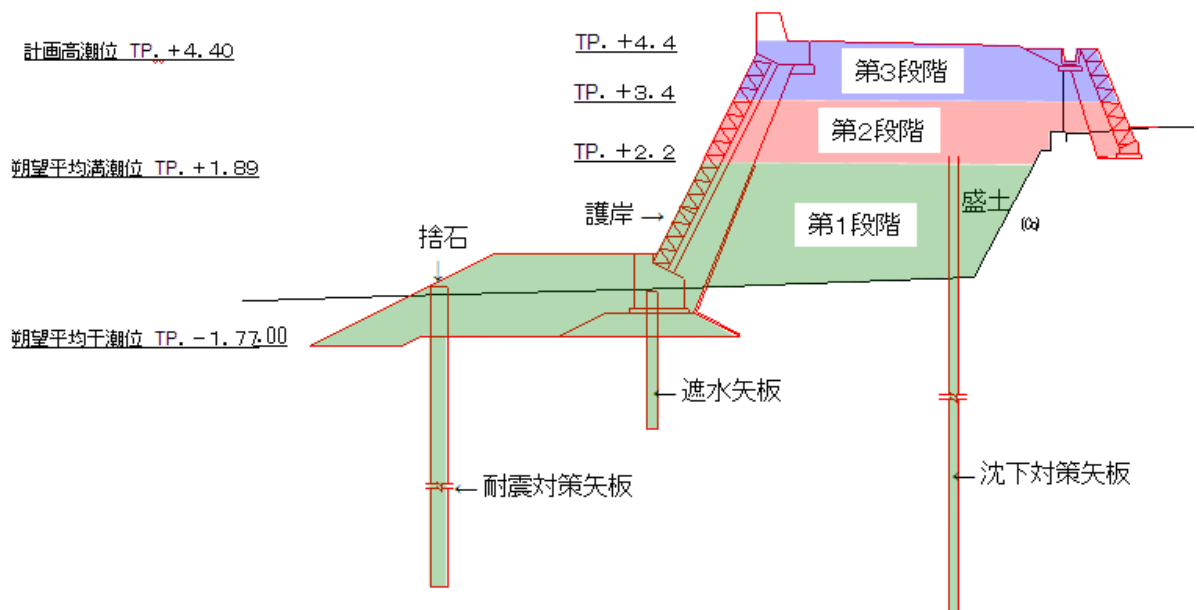
図10 堤防段階施工図

干拓地、埋立地は地盤高が低いため、堤防の役割が重要になってくる。広島中区においては、堤防の管理主体が異なっていることがわかった(図9)。また堤防は主に3段階で施工されている(図10)。その理由は、太田川河口部は広島デルタの軟弱地盤上に広島市街地が形成されており、地盤の沈下が想定され、沈下が落ち着くまで一年近くの期間を要し、一度に施工してしまうと沈下による歪み等が生じ堤防の崩落につながるおそれがある。そのため高さ方向に3分割して順次施工を行う必要があるからである。また堤防盛土による堤内地盤の連動沈下に伴う家屋への影響を防ぐため、沈下対策の矢板を施工している。
