28 RO 水供給ラインを含めたトータルクリーンシステムの現状報告

JA 長野厚生連 篠ノ井総合病院

臨床工学科 ○丸山和葵、北村健太郎、若狭美栄、清水和明

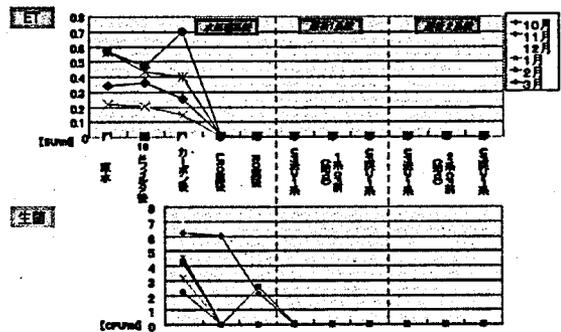
図①DR0各ポイントET・生菌数

DR0-EXの採取ポイント毎のET値・生菌数LRO膜以降低保たれており、日臨工透析液清浄化ガイドライン Ver.1.07の基準値以下となった。(図①)。配管末端の透析監視装置のET値は検出感度未満、生菌は検出されなかった(図②、③)。

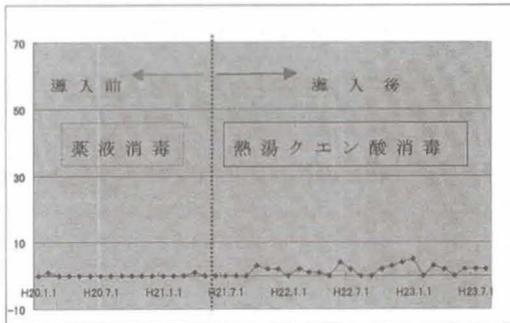
図④ 熱湯クエン酸消毒を導入後の故障件数推移

次に、熱湯クエン酸消毒を導入してからの故障件数の中で、熱による影響と考えられるもの(緩み・劣化・変形)を抽出し対策を検討した。(図④)

トラブルの発生場所と件数を分析した結果、熱湯クエン酸消毒導入以前には無かった熱の影響と思われる変性・変形が発生しており、材質または駆動部に関わらずトラブルは発生していた。また、材質によっては熱によると思われる変形が起こっているものもあった。対策として、従来毎透析ごとの自己診断による点検と、1年毎のオーバーホールのみであったが、新たに半年での配管内定期点検を追加し、各ポイント毎のメンテナンスを

熱湯クエン酸消毒システム導入後、トラブルは一時的に増加した。これは、システムが安定する前の初期トラブルと推測でき、それらに対して対策する事で減少傾向を示している。これは今回の対策が有用であったと考える。

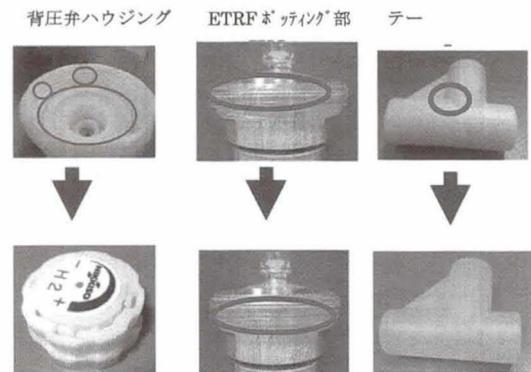
図⑤ 熱対応部品への交換

点検結果は、材質・部位ともに樹脂が構成材質としていたものに軽微な緩みが多い傾向であった。また、接続部が樹脂同士の部分に緩みが多い傾向であった。熱による耐久性が疑われる部品の一例として、背圧弁ハウジング・ETRFポッティング部はがれ・テーの亀裂、変形が挙げられた。その対策として、問題パーツを熱対応のものとし、トラブル発生時には随時交換しオーバーホールにて全台の交換を行った。(図⑤)

樹脂・プラスチック材質にトラブル事例が多く、逆に金属材質については少ない傾向であった。DCG-03 内の金属材質としては SUS316 が多用され、熱変化・耐久性に優れていた結果とも言える。
