## 心電図モニターの機種変更により発生した問題に対する考察

Consideration to problem that occurs because of the electrocardiogram monitor's  
model change

西8階病棟 野瀬貴可 青柳恵美子

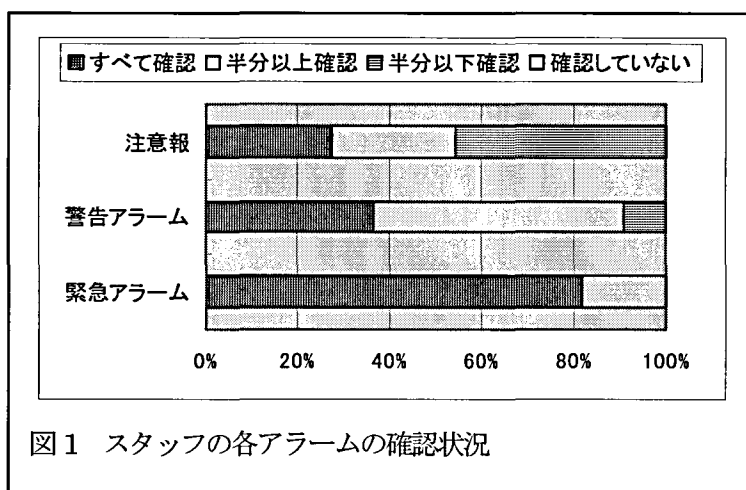
図1 スタッフの各アラームの確認状況

アンケート結果（図1）より緊急アラームの際、その内容を全て確認しているのは8割以上の看護師が行っていたが、警告アラーム・注意報においては4割以下であり、警告や注意報の確認が不十分という問題が発生していることが分かった。その原因として

- ① アラーム発生時、異常内容の波形が画面上にポップアップとして表示されない、異常内容の波形を確認するのに画面展開が必要、印刷される波形もロール状ではなく折りたたまれて排出されるため確認しにくいなど機種ハードの問題からアラーム発生時確認がしにくく対応が不十分となることが考えられた。また導入当初患者からアラームがうるさいと苦情があり、ステーション内で聞こえる程度にアラーム音量を下げたため、騒然時に聞こえないことも考えられる。
- ② 1日のアラーム発生件数は、緊急40-80件 警告100-400件 注意200-500件と総計600件以上あり、そのうち無効なアラームが約70%をしめていた。無効なアラームの原因として①体動やノイズだけでなく、電極の貼る位置や感度によりモニターが正確に解析できない波形によるものもあった。②導入前に医師や業者とアラームの初期設定など運用方法について検討を行ったが、例えばR-R間隔が一定でないとアラームが発生する初期設定だったが、この場合心房粗動の場合は発生し続けるといったことがみられた。③バイタルサインの上下限設定の個別設定が不十分なことによりSP02など常時低い患者は発生し続けることがあった。これらの原因により無効なアラームが多く、「事前に行われた警告に間違いがあった場合、その後、その警告に対する信頼性が下がってしまう」という誤報効果（狼少年効果）という現象がおり看護師のアラームに対する信頼性が低下し確認が不十分となったと考えられる。

対応策として①注意を向けるためにアラームの音量を大きくした。アラーム音が夜間病室に響く

のを防ぐため日中は大きく夜間は小さくするなど対応。②心室細動など注意の必要な患者はモニターの名札に名記。③バイタルアラームの上下限設定を患者個別に対応。④解析可能な波形にするため、誘導別の電極の張り方をモニター前に掲示し電極を貼り変えたり、幅広いQRSの患者や波形の小さい患者は設定を変更するなど対応。⑤モニター業者との質問の場を持ち、QRS検出方法やペースメーカー検出の設定について学習。困っていることを業者へ連絡することで業者からノイズアラームのレベル変更などバージョンアップが提供された。こういった対応策によって以前より確認するようになったとスタッフの8割が回答している。
