## 長野市の松代城下町の池庭群を支えている水路網の近年の変化

Recent Changes of Watercourses Supporting the Pond of Garden  
at Matsushiro, Castle Town, in Nagano City

佐々木邦博 長井有紀

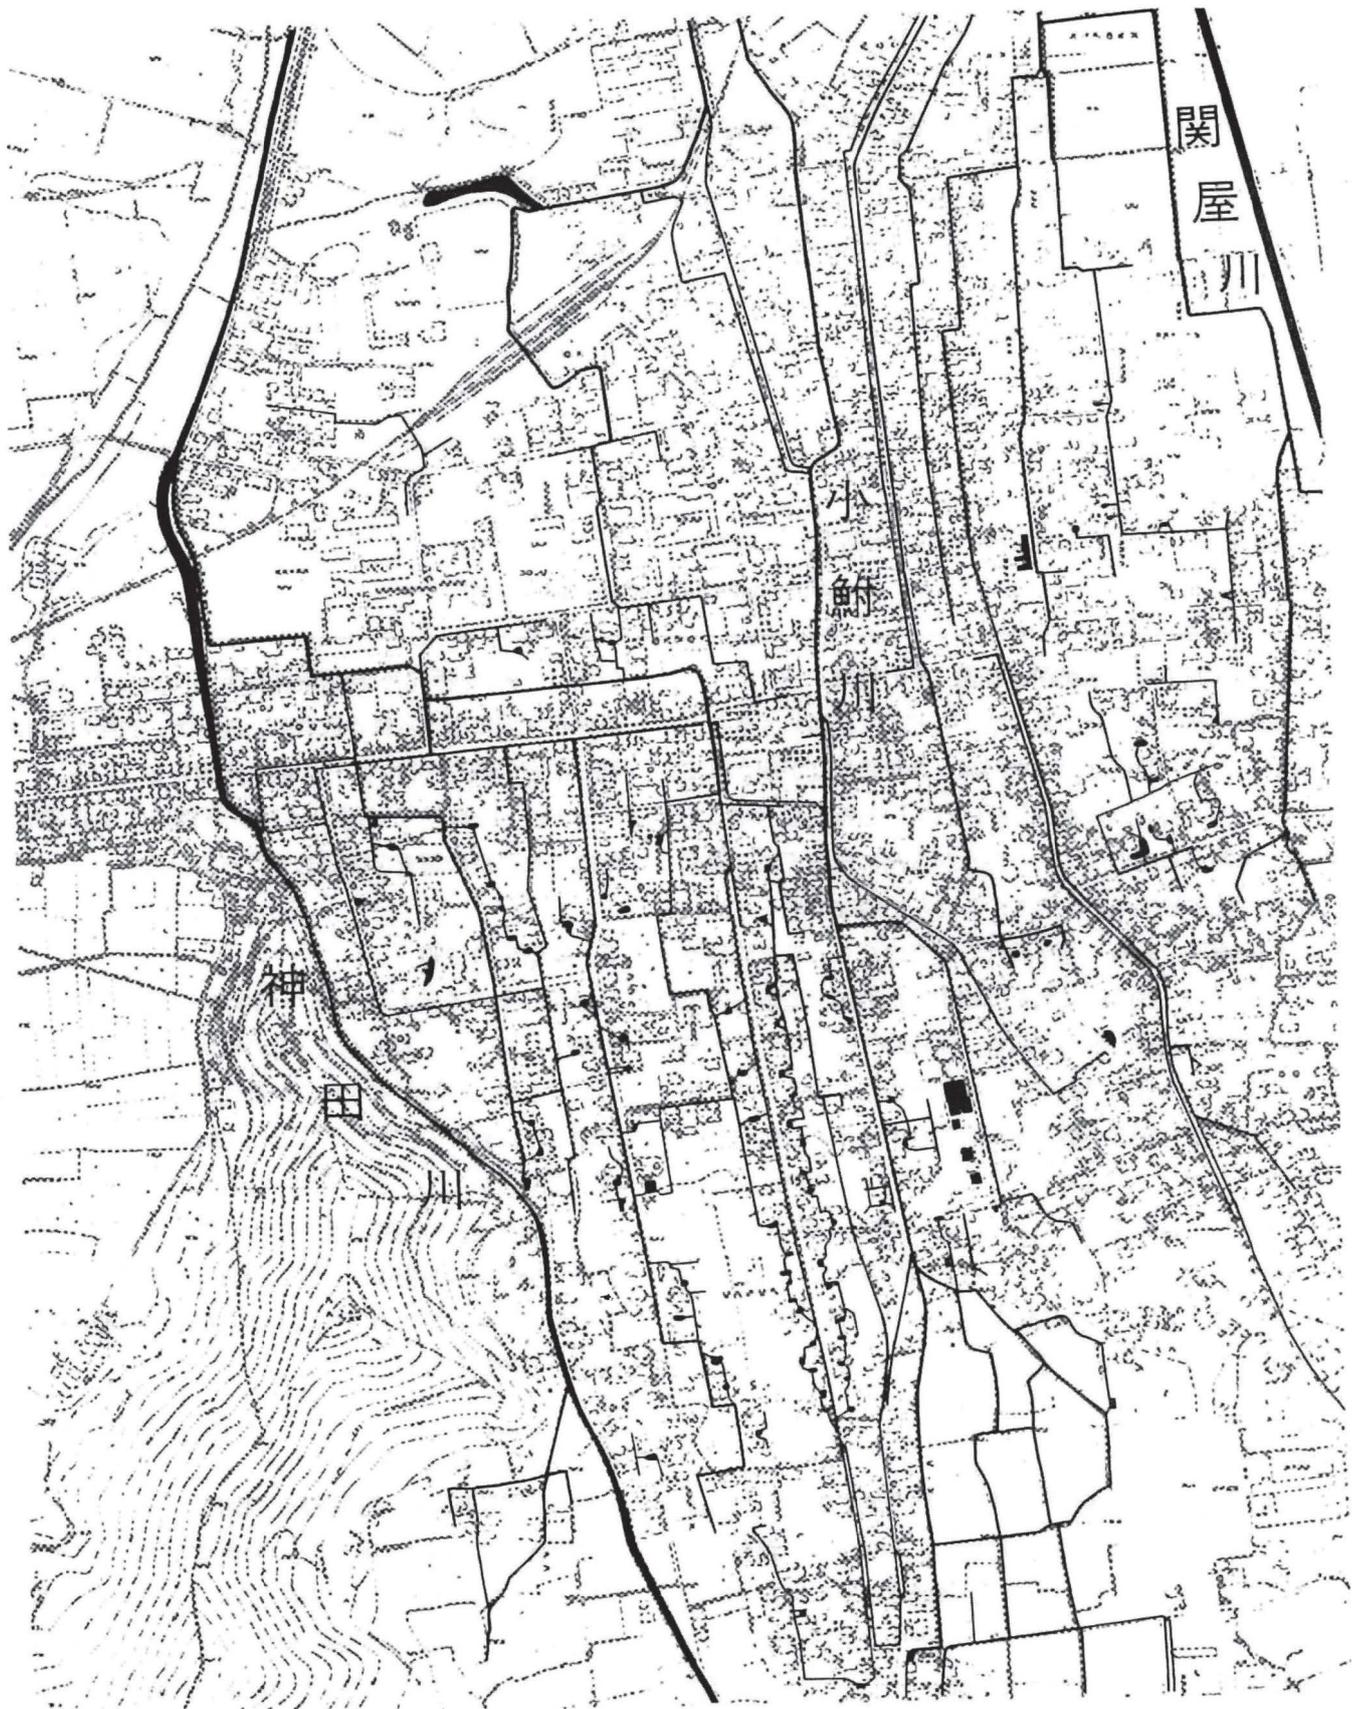
図1 『庭園都市 松代』に掲載されている水路図 (1982年調査)

東京大学工学部大谷研究室の調査は1981年に行われている。調査報告書の中に掲載されている水路網の図が、図1である。複雑な水路網全体を調査した最初の成果である。南の同心町から北の荒神町まで、西は神田川から東は長国寺まで旧城下町の範囲が示されている。全体を眺めると、水路網がよく発達しているのがわかる。特に、代官町、馬場町、表柴町は、水路と池庭の結びつきが丁

寧に示されている。この調査により、松代町の水路が3区分されて考えられるようになった。道を通れるカワ、屋敷地の裏側の敷地境界を通れるセギ、屋敷地内を池から隣家の池へと通れる泉水路と区分している。この調査報告書により、屋敷地内を通れる水路が初めて泉水路と名付けられた。ただ、紙面の都合か、神田川の取水口がある南側や東の旧関谷川の区域が示されていない。また調査時間の制約からか、3町以外の町においては未調査のまま残された水路が散見され、また池庭も上記の3町の調査が中心であった。水路網が複雑であり、詳細を把握するのが困難な面があることがあげられる。

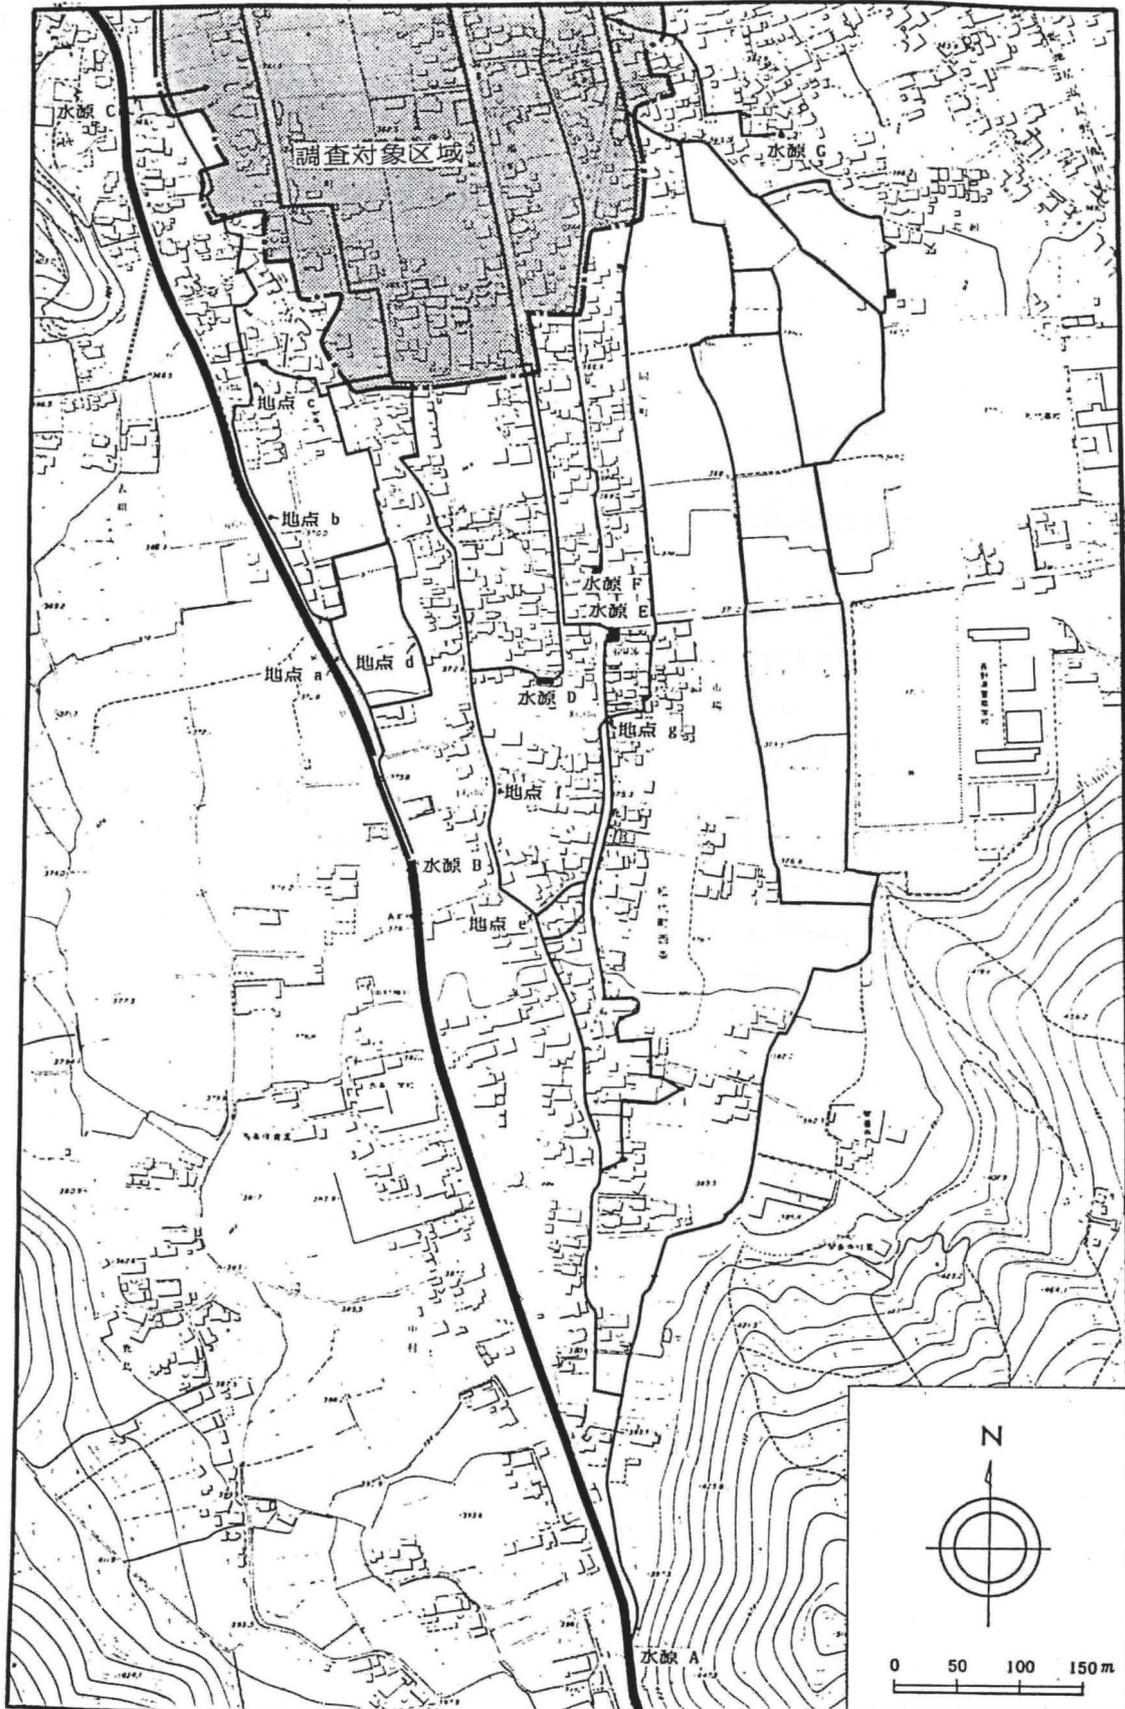
図2 『長野市松代三町水路活性化についての調査報告書』に掲載されている水源からの水路図  
(1984年調査)

図2が調査報告書に掲載されている水源からの水路図である。神田川からの取水口が2ヶ所示されている。特に南側の取水口(水源A)からの水路は分岐し、代官町や表柴町に流れていく形だけではなく、神田川からのもう一つの取水口(水源C)、また水源としての湧水等2ヶ所(水源DとE)が示されている。水源Bは閉ざされ、FとGはあまり湧出していないと記述されている。

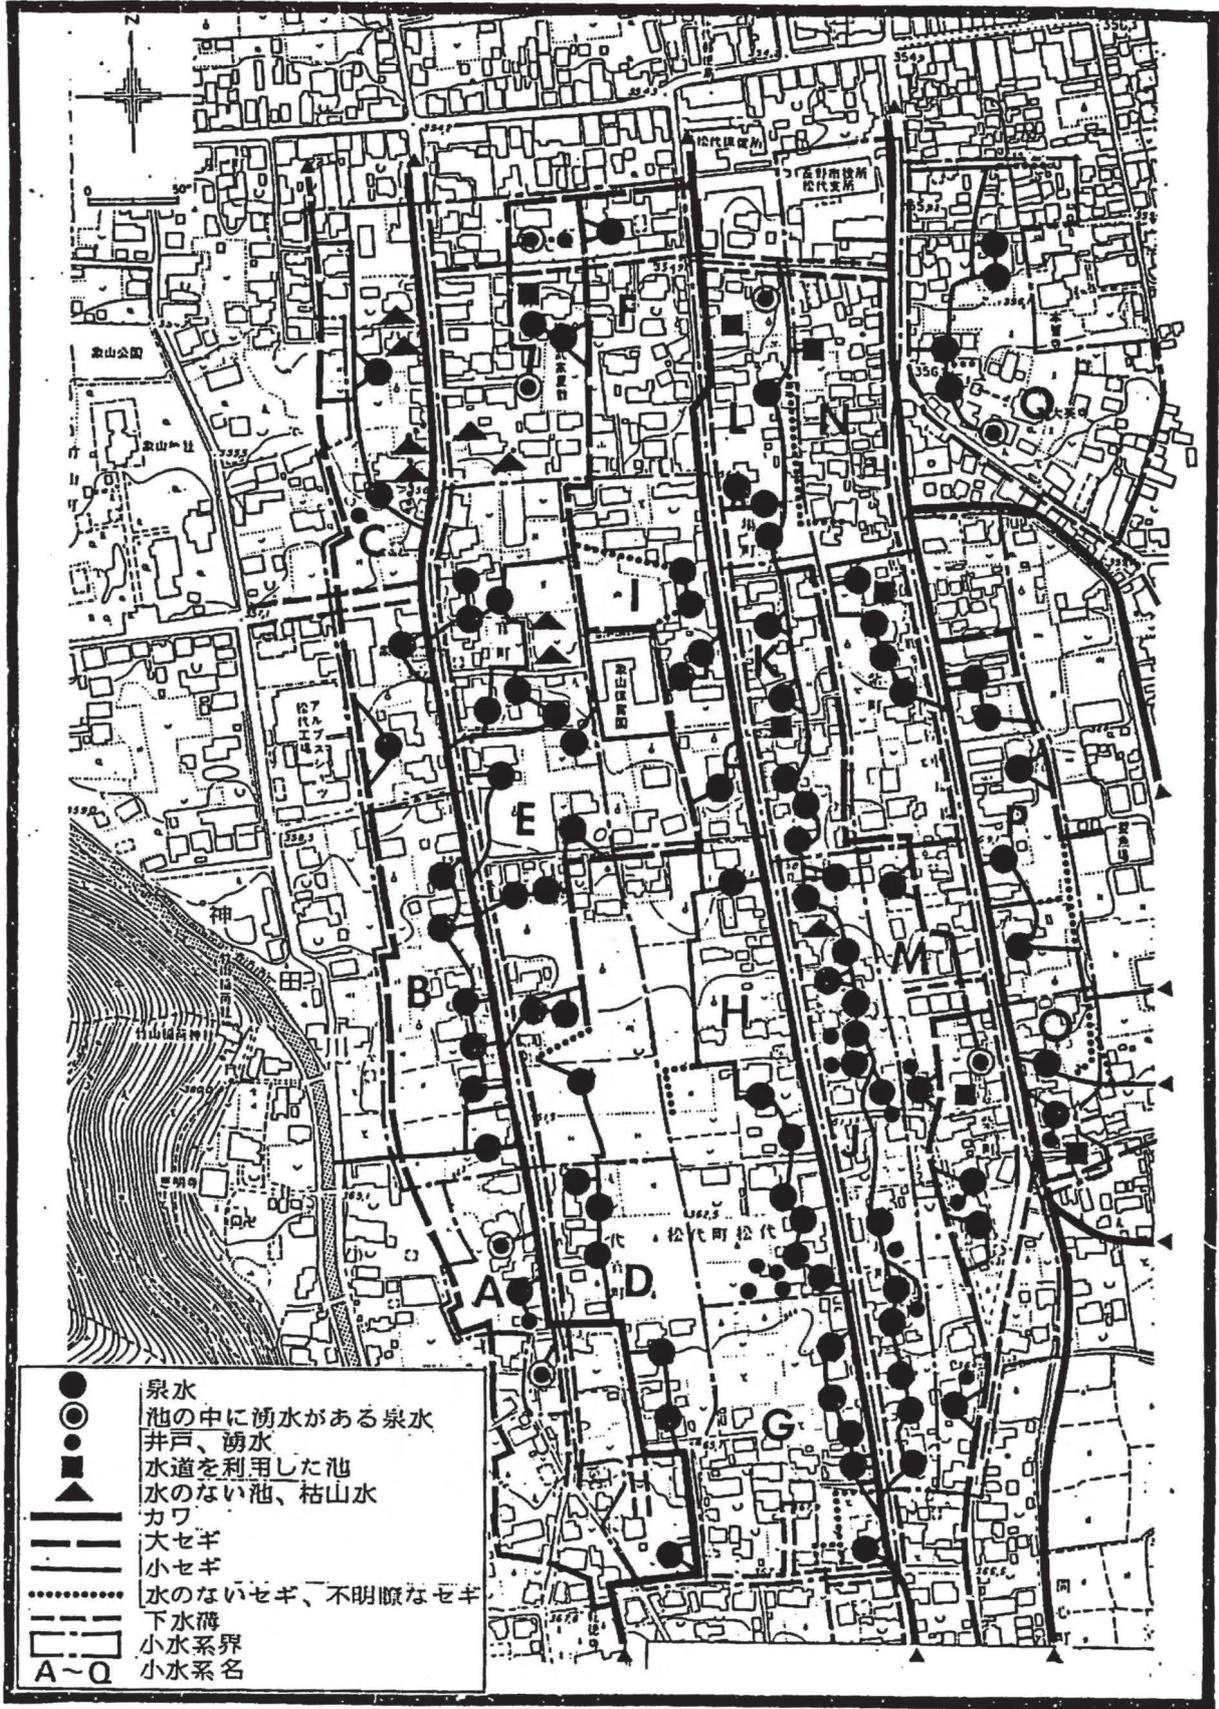
図3 『長野市松代三町水路活性化についての調査報告書』に掲載されている三町の水路図

調査対象区域である3町の水路と池庭の図が、図3である。南北にのびる道に沿ってまっすぐにカワが流れているが、西から、代官町、馬場町、表柴町の通りと町がある。●印は池庭である。この調査で3町における水路が詳細に調査され、詳細な水路図が初めて作成された。カワとセギと泉水路、そして池庭がどのように水路により結ばれているかが明らかになった。カワは3町の通りにそれぞれ流れている。セギは代官町の西側、及び馬場町と表柴町の間で明確に認識できる。泉水路は、馬場町の両側、特に東側で長く、20あまりの池が泉水路によりつながっている。代官町の通りの東西でも見られるが、短い。表柴町ではあまり見られない。池庭の数は、馬場町が圧倒的に多い。代官町、表柴町と少なくなっていく。この調査の時に水が失われたことが確認された池もある。

南北に伸びる道は、西から代官町、馬場町、表柴町である。

(1984年調査)

報告書では9ヶ所の池の消失が確認され、枯山水になった庭が地図にまとめられている。その場所は代官町が8ヶ所、ばば町が1ヶ所である。代官町の8ヶ所はいずれも代官町の北側である。

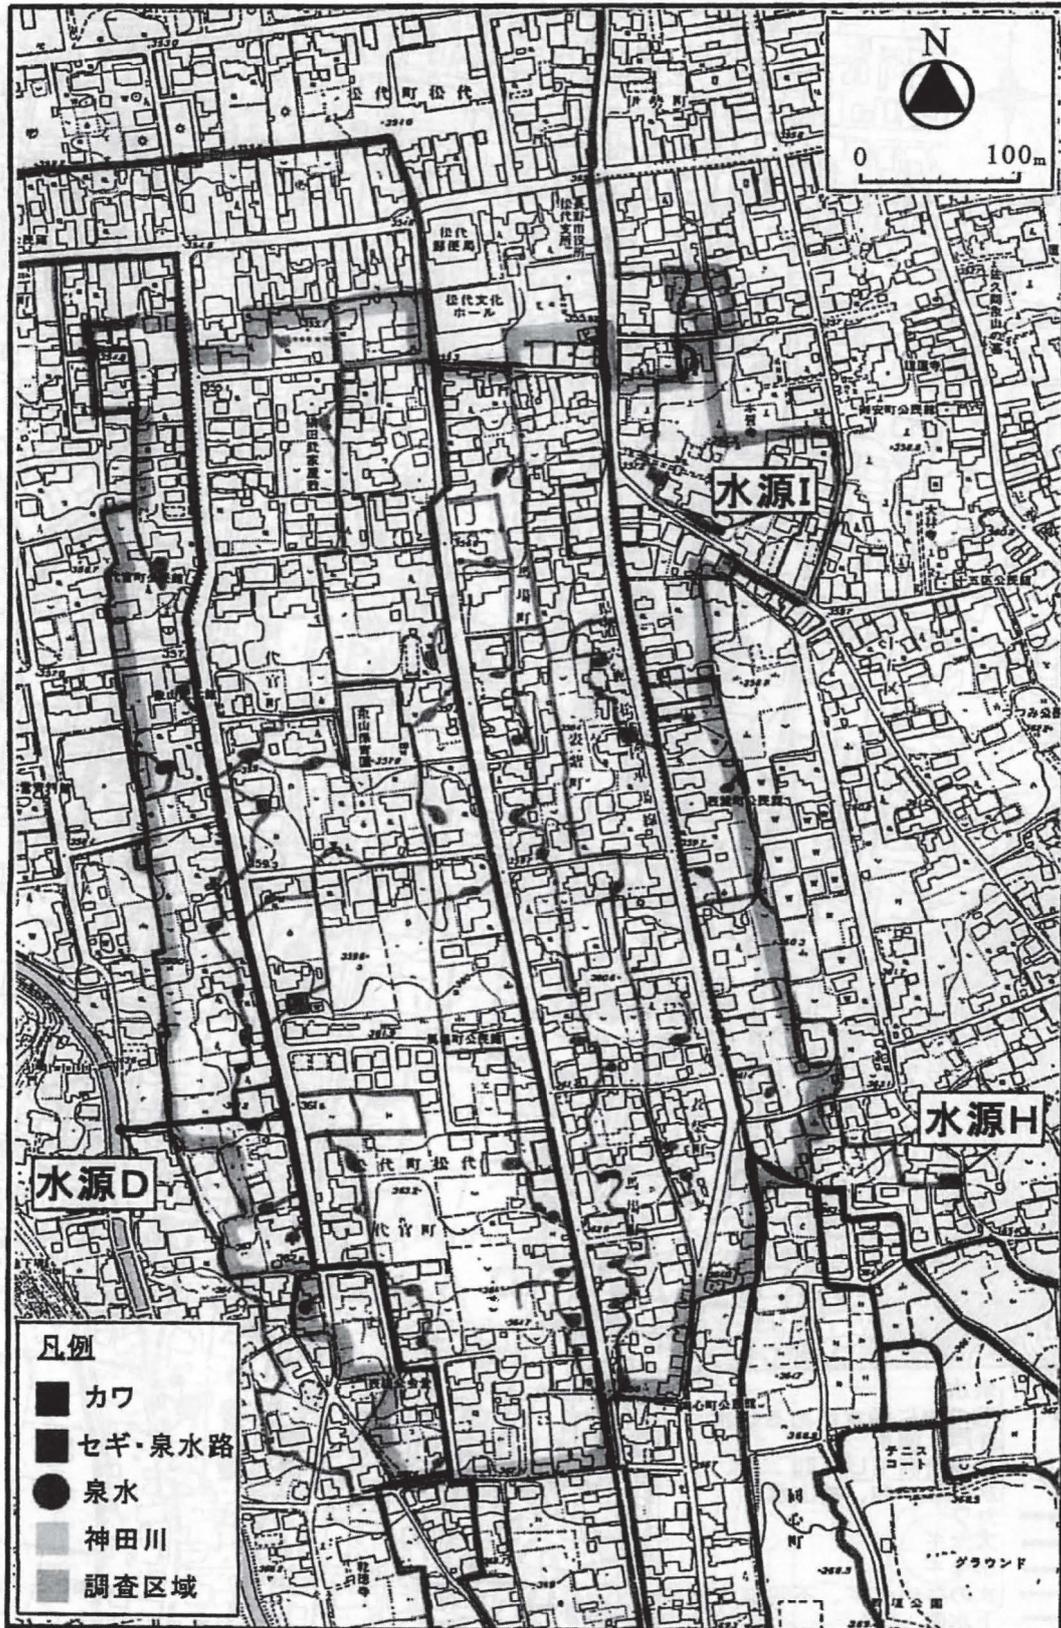
図4 1999年の水路と池庭の位置図

1999年に信州大学農学部佐々木研究室で調査を行っている。3町の水路と庭園の他に、水源から3町、そして3町から下流の調査を行った。3町の結果が図4である。水源は、神田川から4ヶ所で取水されていることがわかった。

水路については、1999年の調査結果を1984年の調査結果と比較すると、代官町の北側で、通りの東側の泉水路が消滅している。馬場町では東側と西側の双方で池が無くなるとともに泉水路がまっすぐに変更されている。表柴町でも南側で泉水路がなくなり、また池が失われたところでは泉水路が池を経由せずまっすぐに変更されている。池は、代官町や馬場町の北側、そして表柴町では特に通りの西側で失われている。

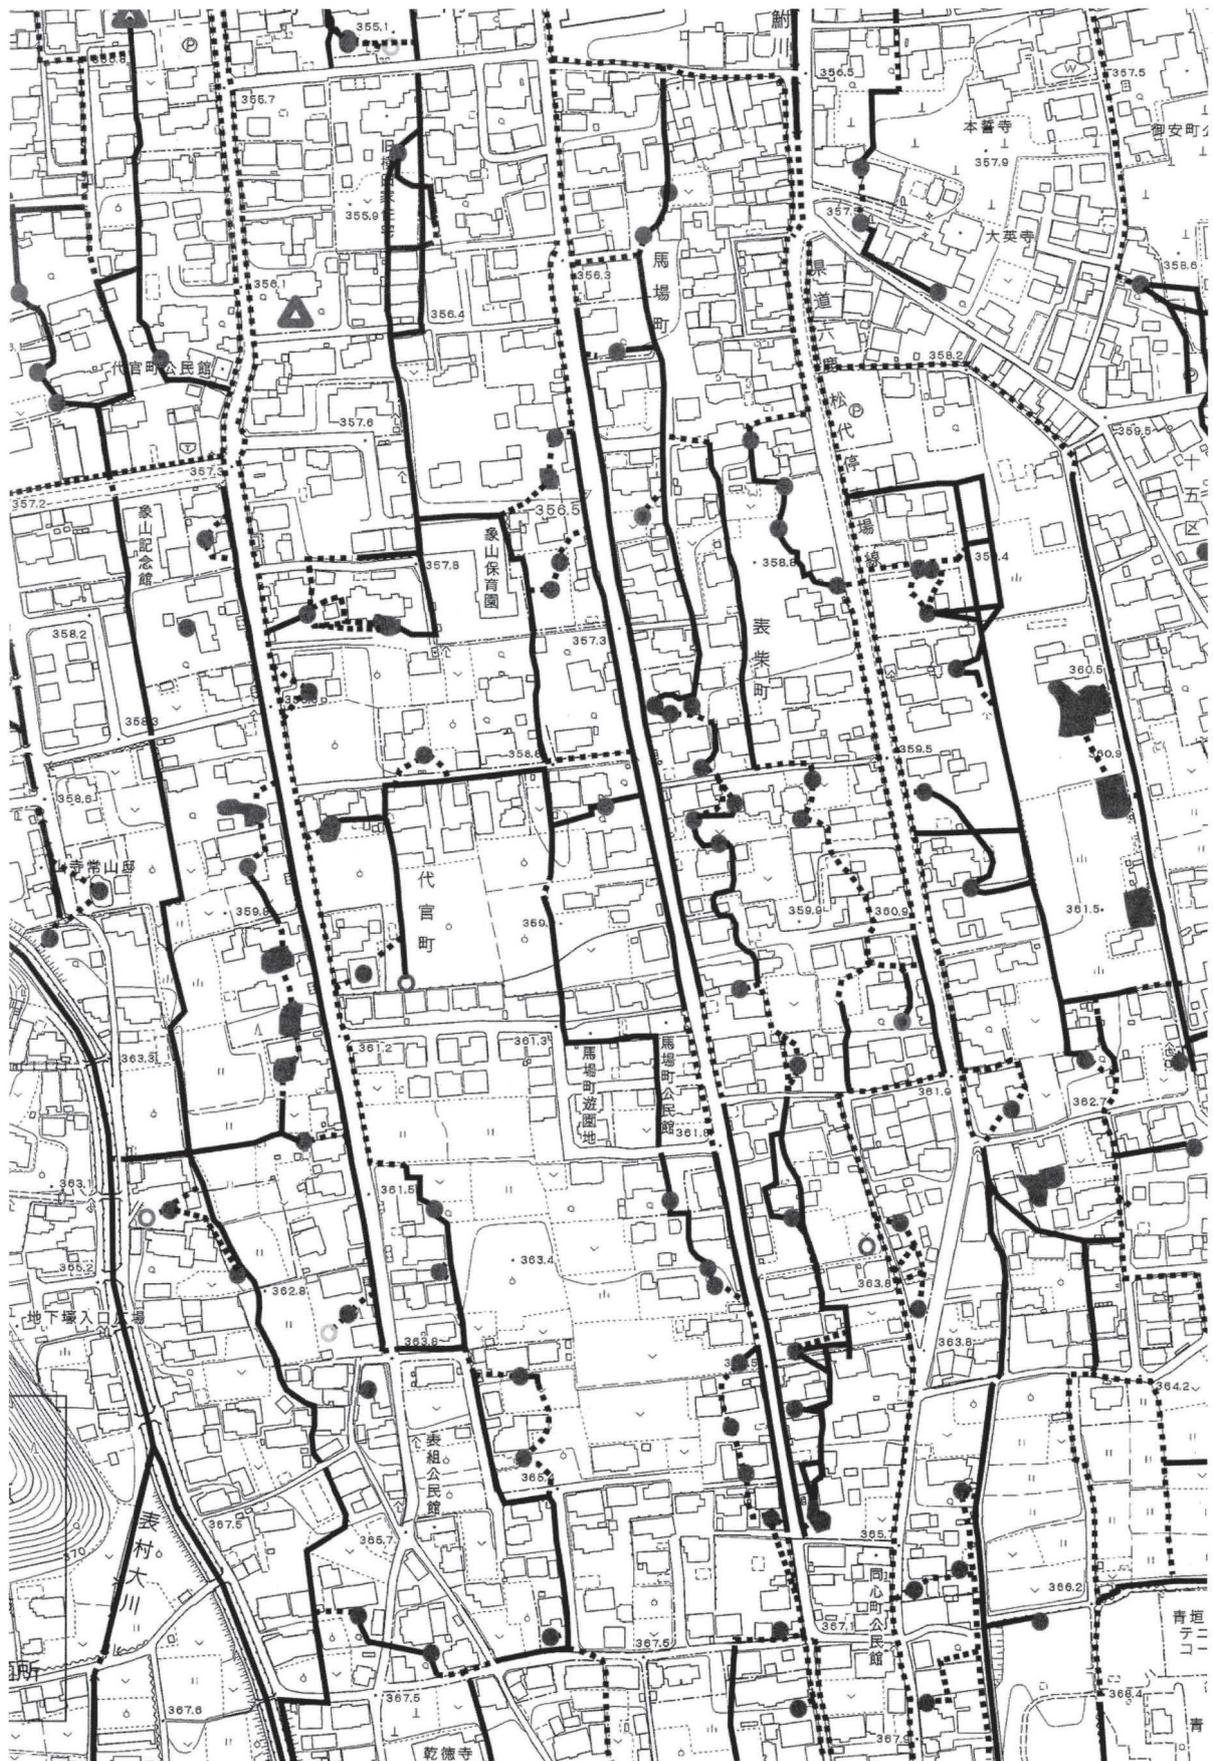
図5 2006年の水路と池庭の位置図

3町における水路だが図5に示した。水路はあまり変化していない。また、池も馬場町で1ヶ所失われただけである。

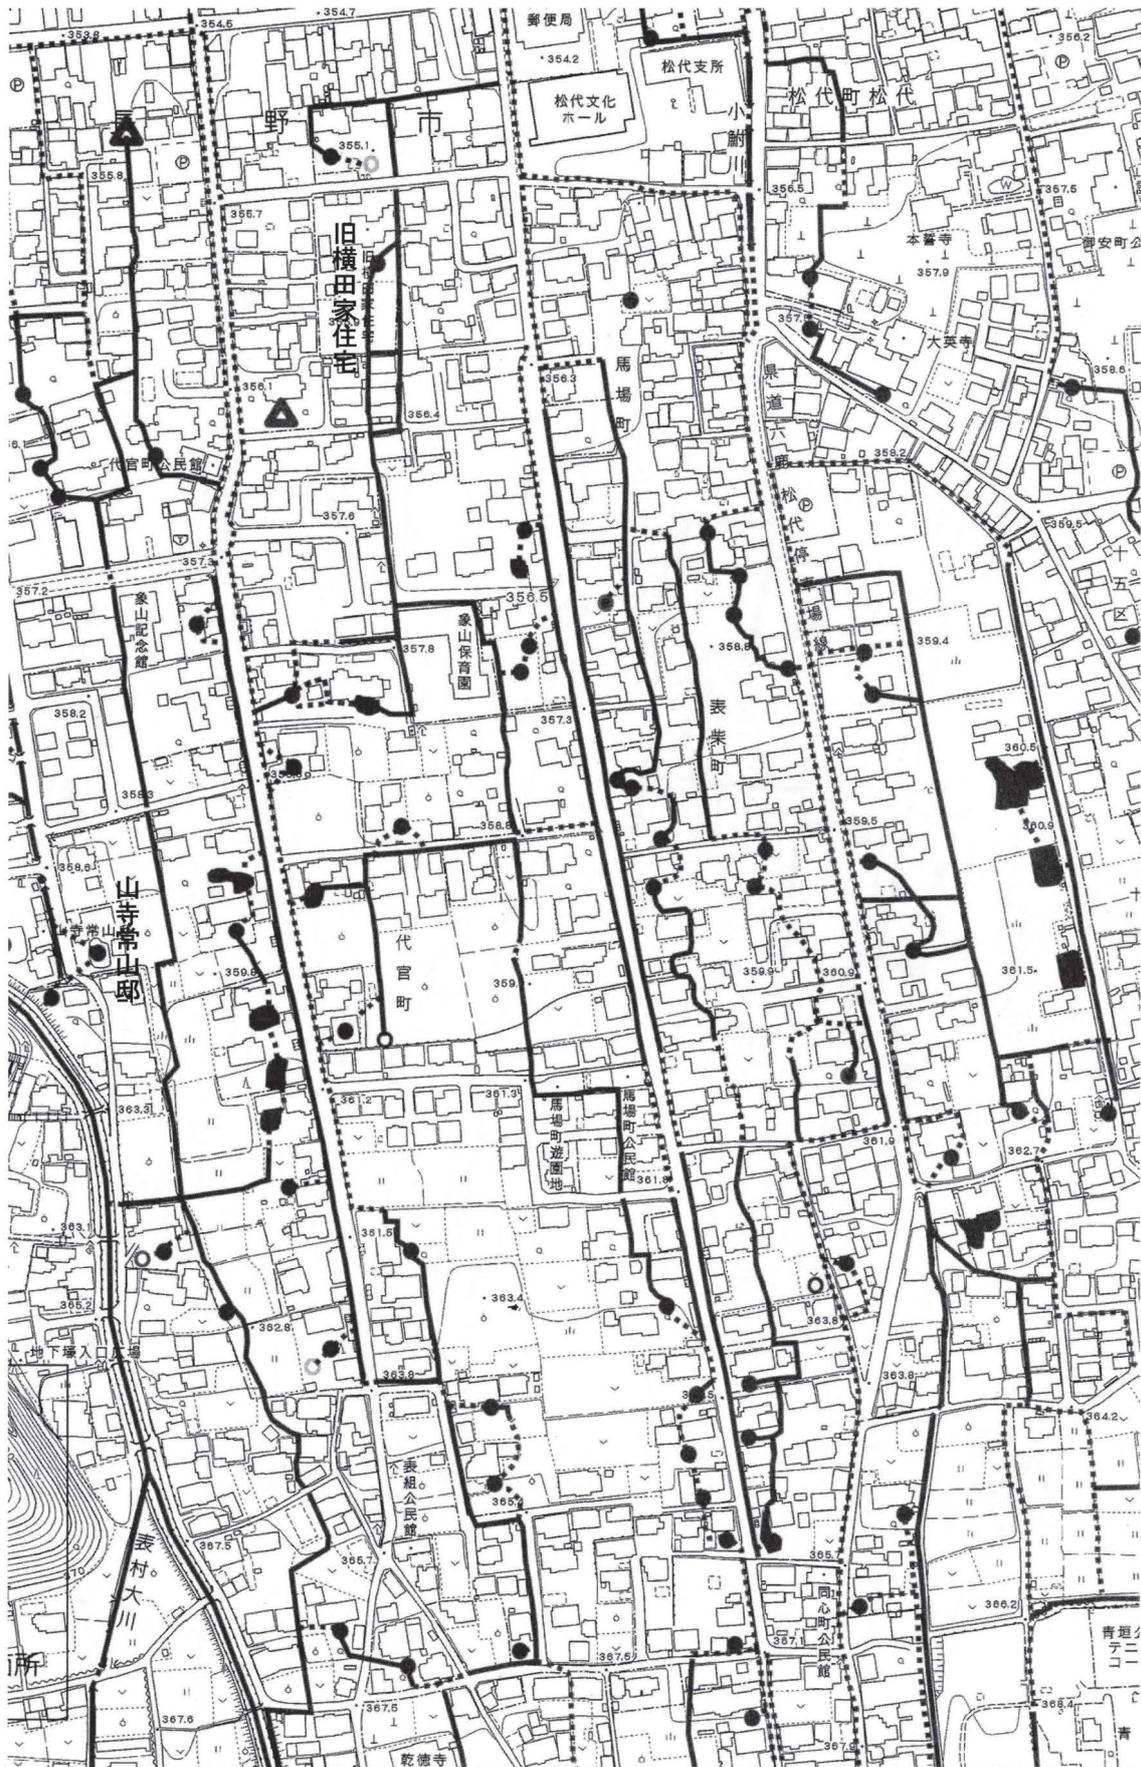
図6 2013年の水路と池庭の位置図

2011年から13年に改めて調査を行っている。対象は旧松代城下町全域である。その結果を、3町を中心に、図6に示した。水路だが、特に馬場町の北側で泉水路が失われている。また表柴町の通りの東側でセギが失われた。池もかなり失われている。特に馬場町で激しい。馬場町の通りの東側の泉水路につながっている池で、泉水路の中央部分と北側の池が多く失われた。

調査の対象とした30年間で、消滅した水路及び池を見ていく。水路に関しては、主に泉水路が消滅している。代官町の北側、馬場町の北側、表柴町の東と南側があげられる。ただ、カワは変化せず、セギもほとんどが失われていない。いわば、水路網の骨格は残っているといえる。しかし、失われている泉水路は松代に残る水路網の特徴であり、骨格が残りながらも、水路網の特徴が失わ

池の減少だが、その変化を表1に示した。1985年から2013年にかけて大幅に減少している。どの町でも減少しているが、数が多い馬場町で特に多い。全体で45%の池が失われている。
