3月12日長野県北部の地震に伴う地変と栄村周辺地域の活断層

Surface deformation caused by the northern part of Nagano earthquake
Daisuke Hirouchi (Shinshu Univ.) Nobuhisa Matsuta, Nobuhiko Sugito (Nagoya Univ.), and
Yoshihiro Takeshita (Shinshu Univ.)

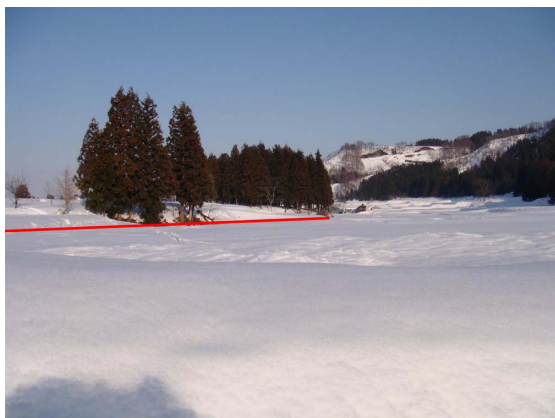
写真1 赤線が宮野原断層(図2 地点Aより東側)

現地調査は、地震発生翌日の 3 月 13 日より 2 日間を含め、延べ 8 日間おこなった。地震直後は積雪が軒並み 1.5 m 以上あり、生活道路等以外は除雪されておらず、立入禁止区域もあったため、局所的な観察にとどまった（松多ほか，2011）。3 月の調査では、宮野原断層亀岡付近の北側隆起の撓曲崖（池田ほか編，2002）を横切る舗装道路において、圧縮性の亀裂を確認した（写真 1, 2；地点 A 図 2）。このトレース沿いの東方延長部には大規模な重力性崩壊が認められ、断層変位に誘発された可能性が考えられた。一方、亀岡より北東の低位段丘 3 面に位置する断層延長部では、地表変状は認められなかった。また津南町～十日町市にかけての十日町盆地西縁断層の南西部、長野盆地西縁断層帯の北東端部についても地表変状は認められなかった。

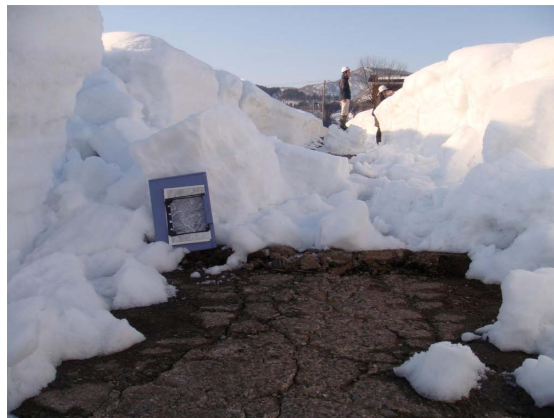
写真2 宮野原断層の撓曲崖に見られた路面の圧縮破壊
写真中央の路面の高まりは、奥から手前へのし上げている(図2 地点A)

ものとは認定できなかった。また3月調査で地表地震断層の可能性を指摘した宮野原断層に沿う地変を再調査した結果、重力性の土塊移動で説明がつくと判断した。しかしながら、3月調査で確認した細かい変位は失われており、本震の地震性変位の後に、余震と融雪に伴うと考えられる土塊移動が加わり上書きされた可能性も捨てきれない。

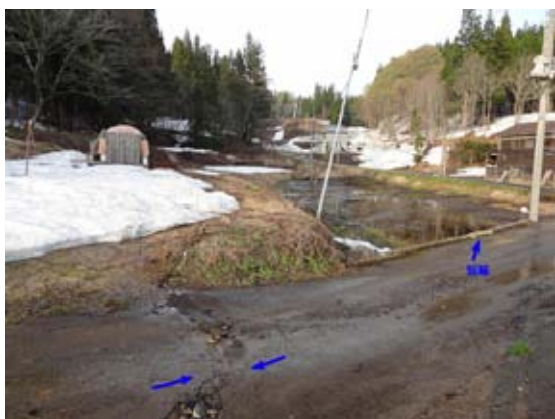
写真3 上田小池の道路変状
写真奥から手前へ直線状の谷が連続する。谷を横切る路面に短縮破壊が見られるが、亀裂や変形は路面のみで亀裂の走向方向へはほとんど連続しない(図2 地点B)

新潟県津南町上郷上田の上野地区から上野小池地区を経て穴山地区にかけては、空中写真判読から新たに活断層の可能性のある北側上がりの低崖や鞍部などの変動地形を発見し、現地調査を行った(図2)。ここでは道路を中心に多くの割れ目が確認できた(写真3; 地点B 図2)。穴山地区では開口型の割れ目と収束型の割れ目の収支が合わず、横ずれ変位も見られたことから地表地震断層の可能性を捨て切れないが、亀裂は断片的で連続性は悪く、また変位方向の系統性にも乏しいことから、積極的に地表地震断層と判断するには至らなかった。

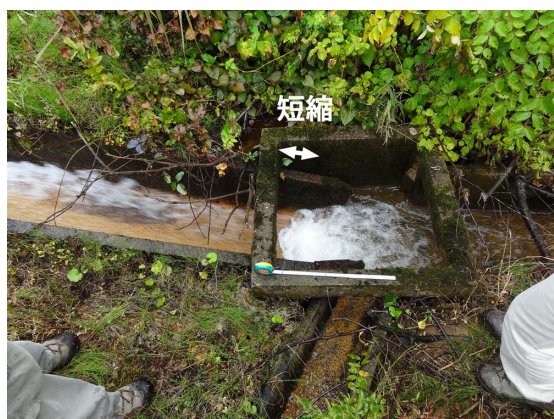
写真4 地盤の短縮で奥へずれ込んだコンクリート製の用水路
写真左が斜面側で、上流側には座屈変形が続く(写真外)(図3 地点C)

より周囲を見ると、地変より尾根部では開口性割れ目が所々認められたこと、また地変より下の谷では、排水路に顕著な短縮破壊や座屈変形が存在する（写真 4；地点 C 図 3）ことなどから、これら変形が地表地震断層であるとの指摘を完全に否定できるものではないが、おそらく土塊がブロック状に滑ることで、一部に見かけ上、谷側が隆起した地変が出現したものと考えることができる。
