荒廃地における土壌と植物の初期発達特性に関する研究

楊 喜 田*

信州大学農学部治山学研究室

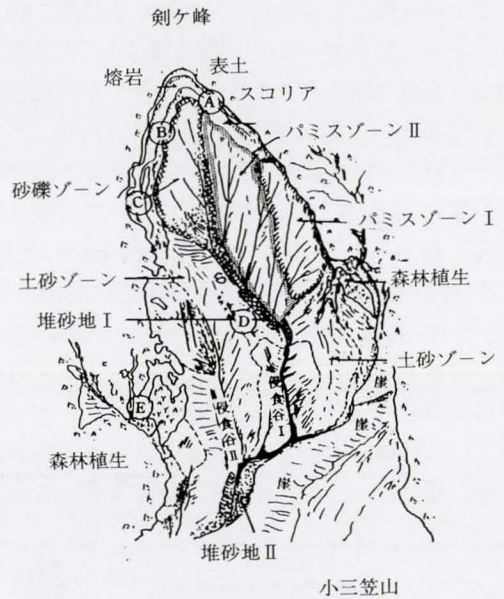
図2.2 御岳崩壊の土砂堆積状況

Fig.2.2 Soil filling in the disaster area in Mt. Ontake

図2.2に示したのは、1988年10月撮影の空中写真から北澤(1989)が図化したものである²³⁾。この崖下の斜面24.5haを3分割してみると、砂礫ゾーン(熔岩を主体とした岩塊状の礫を伴う)：砂礫を下方に移動させていて、激しく土砂生産をしている。生産土砂量は約22,500m³/年と推定される。パミスゾーンI(黄色のパミスが厚く覆う)：すべり面となった地層で厚さ1~4m、浅い多くの雨裂が形成されている。生産土砂量約1,260m³である。パミスゾーンII(パミスに熔岩及びビスコリヤ等と砂や礫を含む層)：現在著しい雨裂が生じていて、深さ2m前後、幅1~3mである。生産土砂量約7,500m³/年である。さらにその下手の斜面50.5haは、土砂ゾーンで2筋の尾根に相当し、生産土砂量約1,414m³/年である。したがって、この崩壊地からの生産土砂量は約32,674m³/年と推定される。C及びE地点では、崩壊直後植生はみられなかったが現在はササ類に覆われている。D地点では長さ数10mにも及

ぶクラックが生じて、そこから下の斜面がすべり出している。ガリーI及びIIは著しく深い浸食が起こっている。これらガリーと伝上川の落差はますます増大して、滝の形成に進むものと考えている。

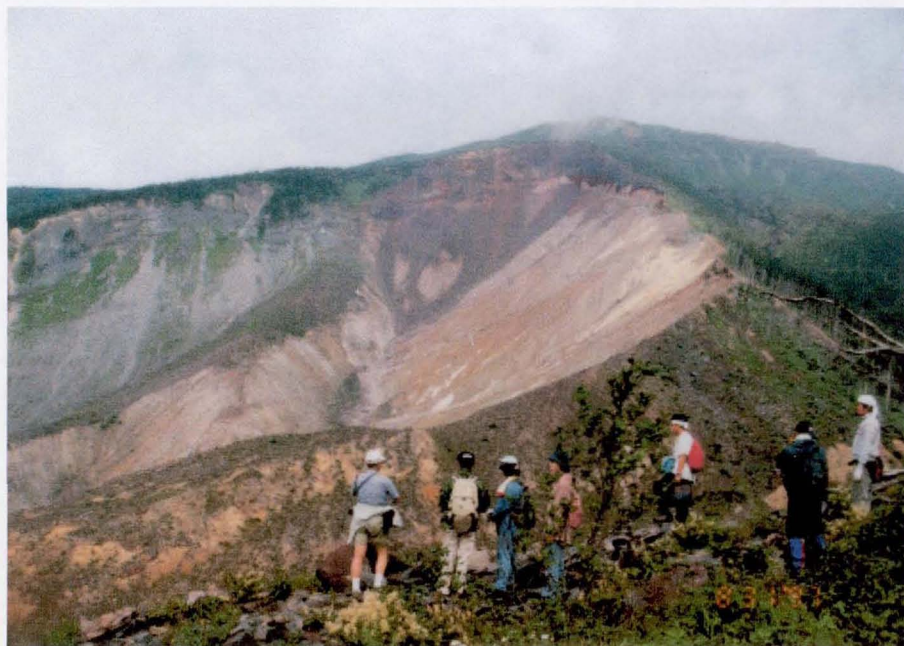
写真1 御岳くずれの状況

Photo.1 The view of Ontake landslide

落の源頭部（標高1,900~2,550m）は幅700m、深さ150m、長さ1,300m、面積約44ha、崩壊土砂量は3,600万m³と推定される（写真1）。土砂となって山肌を削り、小尾根を乗り越え、伝上川から濁沢、濁川を経て王滝川本流まで11km流下した。伝上川や濁沢では、溪岸が削られ、荒廃溪岸を出現させたほか、

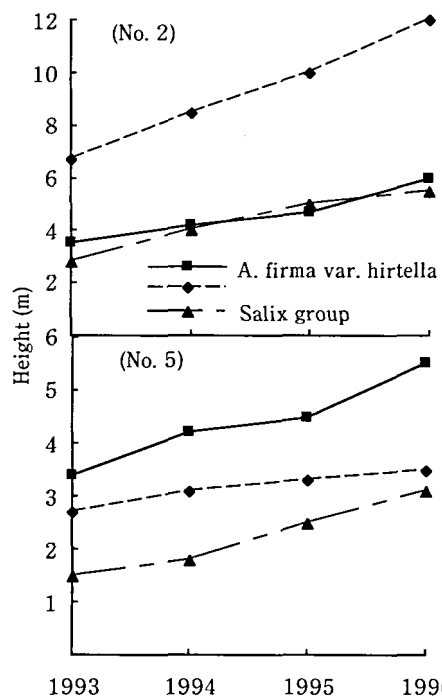
図4.8 No.2及びNo.5における平均木の樹高生長量
Fig.4.8 Height growth of mean tree in the study sites of No.2 and No.5

推移を図4.8に示す。ミヤマヤシャブシ, ヤマハンノキ, ヤナギ類の樹高の年間平均生長量は, No.2区において, それぞれ0.83m, 1.17m, 1.10mで, No.5区において, それぞれ0.70m, 0.30m, 0.70mであった。No.2区の土壌層はNo.5区より厚いため, No.2区における各樹種の樹高生長量はNo.5区における各樹種の樹高生長量と比較して大きかった。樹冠うっ閉度の増加によって, ヤナギ類の樹高の年間生

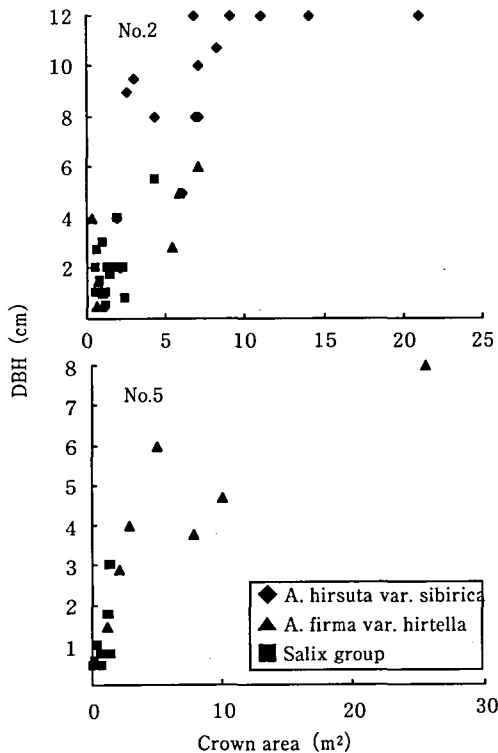
図4.12 樹冠投影面積と胸高直径の関係
Fig.4.12 The Relationship between crown area and diameter at breast height

けるヤマハンノキ、ミヤマヤシャブシ、ヤナギ類の樹冠投影面積—胸高直径関係を検討してみた（図4.12）。これらの3種の樹冠投影面積（S）—胸高直径（D）関係は次式で表された。

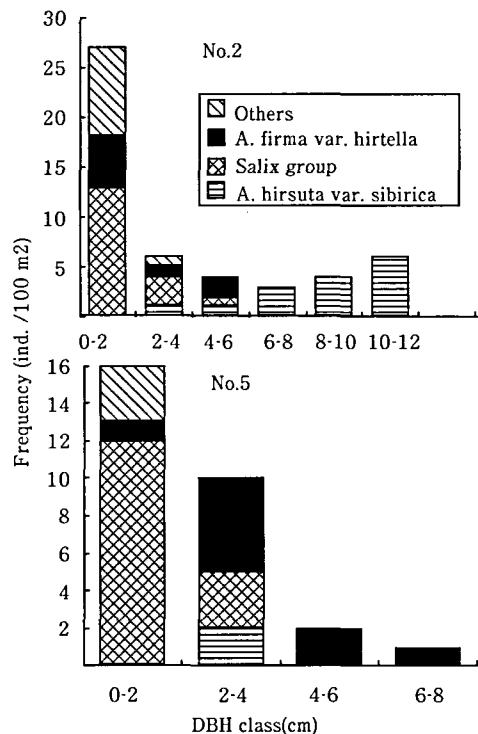
図4.13 No.2およびNo.5区における樹高2.0m以上の木本植物の胸高直径階別本数

Fig.4.13 DBH-class frequency distribution for trees ($H \geq 2.0$ m) in plots of No.2 and No.5

樹高2.0m以上の木本植物胸高直径別個体数の分布を図4.13に示す。No.2区では、最大胸高直径がヤマハンノキの12.0cmであるのに対して、No.5区では、最大胸高直径がヤシャブシの8.0cmである。2区とも、小直径階（2.0cm以下）の個体数が多く、総個体数の54.0%と55.2%を示している。No.5区では、2.0~4.0cmの直径階の木本植物の個体数が34.5%も

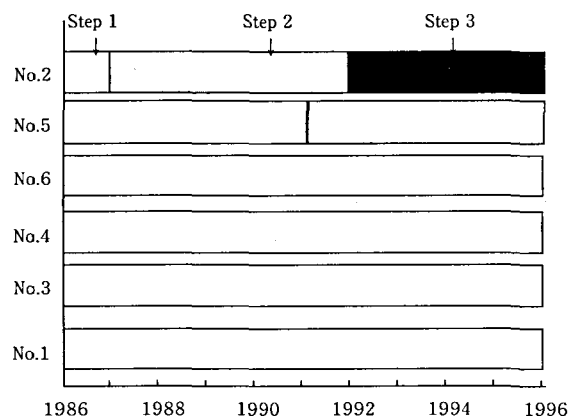
図4.17 木本群落の発達段階

Fig.4.17 The development steps of woody community

各段階の特徴が以下のようにあげられる。I段階において、厳しい環境条件に対応性の高い木本植物種は定着・生長し始める。II段階において、耐陰樹種の侵入が多く、階層構造が生じ、生長の速い先駆樹種は樹冠層を占める。III段階において、先駆樹種
