架空鉛被ケーブルの虫害対策

— とくにコウモリガの加害経路とその防除 —

小山長雄*・滝沢達夫*・北見俊男*

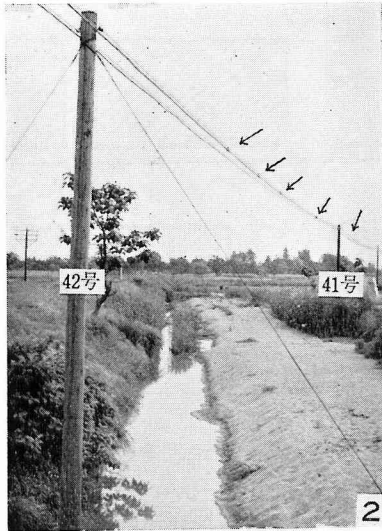
調査月日：6月14日(火) 午後—6月15日(火) 市外線で、この区間だけで被害が10件以上にもおよんだ多発地帯である。附近の環境は、家屋の新築、キリの伐採、河床埋め立てなどで昨年とはかなり変化したが、どぶ川に沿つた岸にはアシ・ススキ・ヨモギなどが群生し、かつキリもまだかなり残されていた(写真2)。41—42号間は5件もの虫害が発生しているので、まず41号柱(写真11)の周囲1mの雑草を刈りとつて、1本ずつ幼虫の存否をしらべた。その結果は表1のとおりである。

写真2 虫害多発地帯三条・燕間
L2, 41—42号附近

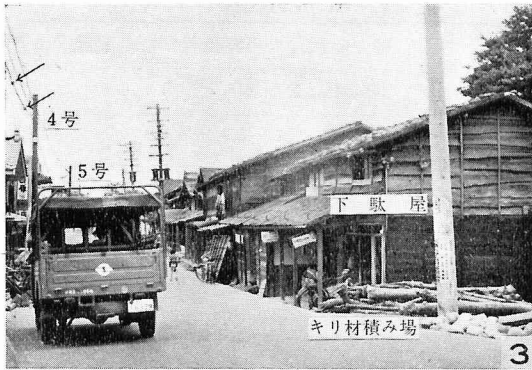
写真3 三条市島田の虫害発生箇所とその環境

調査月日：6月16日（木）am.9. 市街地で寄主植物が近傍にないため、その2件の被害経路が不明とされていた。現在はケーブルは嵐川橋の下を通り、3・4号柱(コンクリート柱)にきているが、昨年までは架空ケーブルで、しかも3号柱(木柱であった)は、河岸に立てられた支線柱のストランドによって支えられていたという(図5)。支線柱のあつた地点附近を調査したところ、キリ・モモ・オニグルミ(いずれも被害あり)などの樹木のほか、ヨモギ・ササ・ニトコなどの植物群があり、ヨモギに多数の穿入孔をみとめた。したがってストランドからの移行加害を考えれば、ここにおける被害発生もD項で述べた鉄橋上の例と選ぶところがないわけである。さらにここでは他の経路も考えられないこともない。すなわち4号柱の向い側のキリ材積場(写真3)から幼虫が道路(幅員5m)を越え、電柱にいたつて加害した——とするものである。毎年4～6月、下駄の材料として多量のキリが同所に積み重ねられるといわれるし、じつさいにそれらのキリは被害がひどかつた。時期的にいつても、歩行距離の点からいつてもこのような経路もありうるであろう。

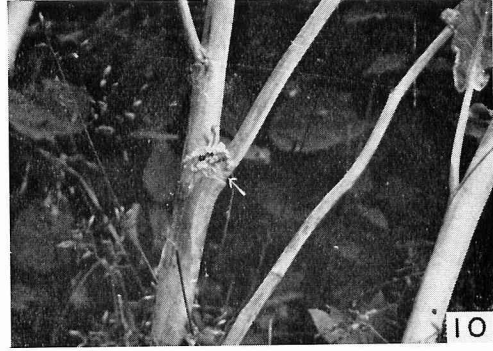
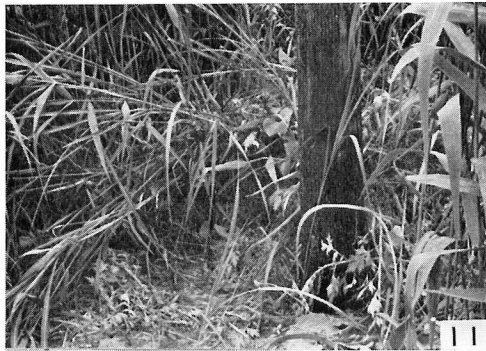
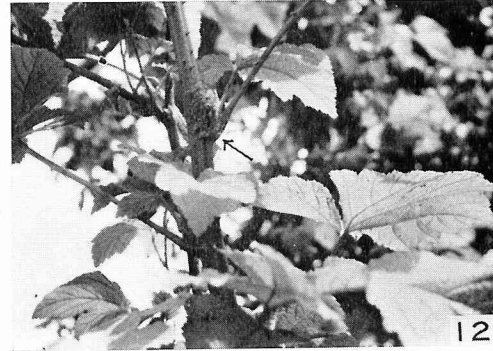
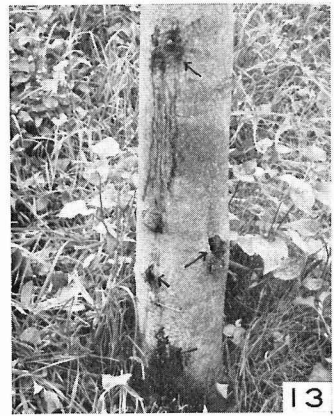
- 写真9 コウモリガ幼虫の加害部，オオヨモギ
 10 同 上， ナタネ
 11 三条・燕間L 241号柱の根元附近
 12 コウモリガ幼虫の加害部，クマイチゴ
 13 同 上， キリ
 14 同 上， ススキ
 15 ススキに営巢中の幼虫
 16 吉田局米納津幹線36号柱の繩に潜伏中の幼虫（小指のところにいる）
 左は乾燥中のナタネ
 17 電柱歩行中の幼虫
