## 諏訪湖画像データベース

### Image Database of Lake Suwa

本研究では諏訪湖環境モニタリングの一環として、諏訪湖に関する画像情報を蓄積し、検索・閲覧を可能とする「諏訪湖画像データベース」を作成した。「諏訪湖画像データベース」は、諏訪湖表層観察用ライブカメラによる映像、2006年7月豪雨の画像、ヘリからの画像の3種類の画像データを含み、研究、教育分野における利用のために、諏訪湖画像の検索・閲覧をインターネット経由で行なうことができるものである。

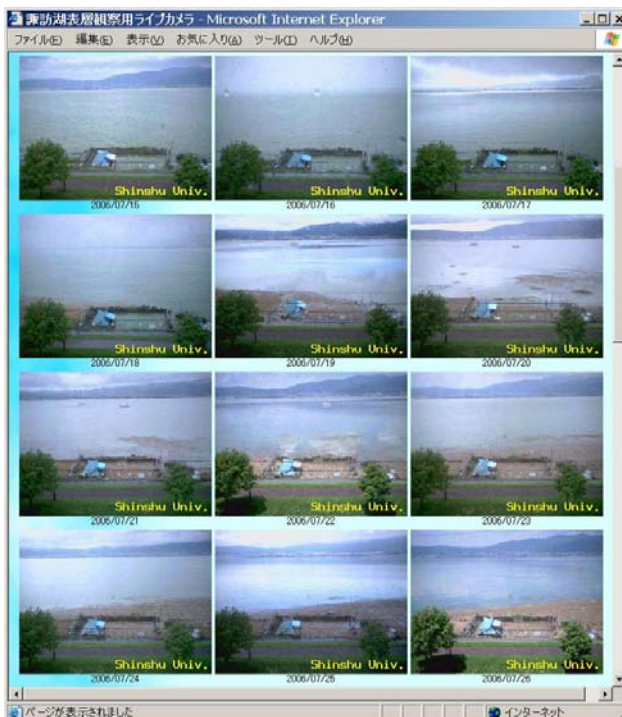
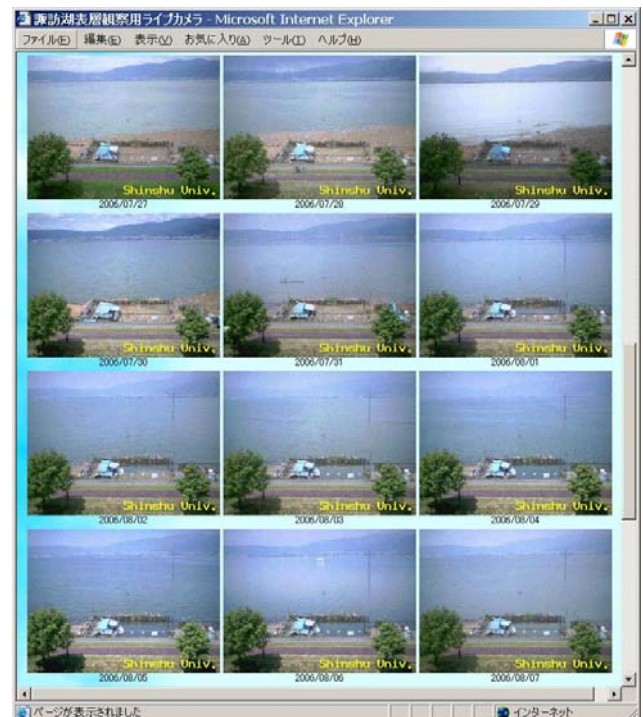
図3 諏訪湖表層観察用ライブカメラ 正午の画像  
2006年7月15日～8月7日

2006年7月15日に降り出した梅雨前線に伴う雨は、17日～19日に諏訪地域周辺では豪雨となり諏訪湖の水位上昇に伴う洪水が発生した。連続的に撮影された湖岸付近の映像からは、時間経過に伴う浮遊物の分布状況の変化を捉えることができる(図3)。7月18日にカメラの左手方向(南側)に茶色の浮遊物が漂着し始め、7月23日～28日頃に最も広がった。その後、分布域は湖岸部のみへと次第に縮小し、8月4日までに漂着物はほぼ除去された(図3～5)。

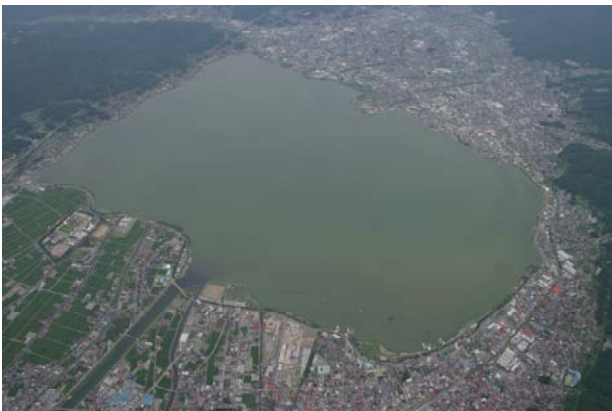
図 10 2006 年ヘリからの画像

湖岸の一部を低い高度から撮影した画像では、水草の生育状況を詳細に判読できる。また、諏訪湖全域を含む画像は、幾何補正により位置情報を正確に付加することができれば、異なる日時の複数画像の対比により水草分布域の変化を抽出できる。ただし、高い高度からやや斜めに撮影した画像の場合、諏訪湖全域をカバーするが遠方が鮮明ではないなどの問題がある(図10、図11)。低い高度からの画像では、撮影範囲が狭いため、湖内部の地上の位置を特定することが困難であり、正確な幾何補正のためのGCP<sup>5)</sup>が得られないなどの問題がある。水草帯分布域の把握には、低空から撮影した詳細な湖岸の画像が最も利用価値が高いので、撮影区域を限定した画像に対して、湖内に定点を設置しGCPとして利用できれば、正確な幾何補正も可能となると考えられる。
