長野県下水内郡栄村における地盤災害と地質・地形の関連 特に地震動による岩盤崩壊と積雪時土砂移動について

保柳康一¹、村越直美¹、卜部厚志²、永田秀尚³、太田勝一⁴

¹信州大学理学部、²新潟大学災害・復興科学研究所、³(有)風水土、⁴(有)地質環境調査

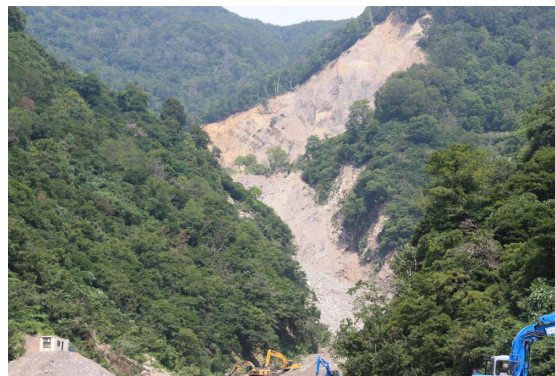
図3 栄村中条川の崩落地を下流側（トマトの国）から見た
全景写真
2011年8月30日撮影

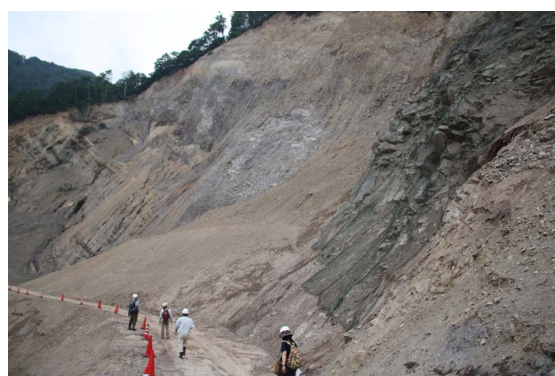
図4 中条川崩落地 近景 2011年8月30日撮影
成層した魚沼層の砂岩泥岩互層上位の安山岩が大きく崩壊しているのが分かる。この安山岩部分が塊のまま中条川に落下して川をせき止めた。

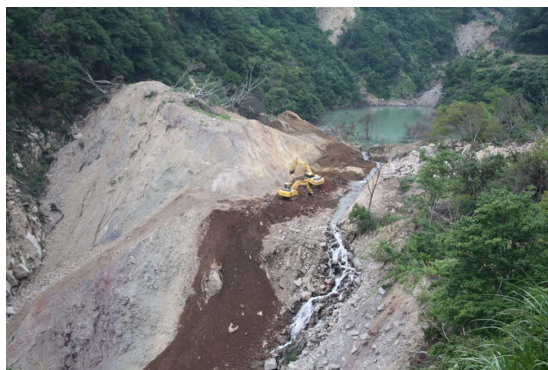
図6 崩落した岩盤が中条川をせき止めている様子
2011年8月30日撮影

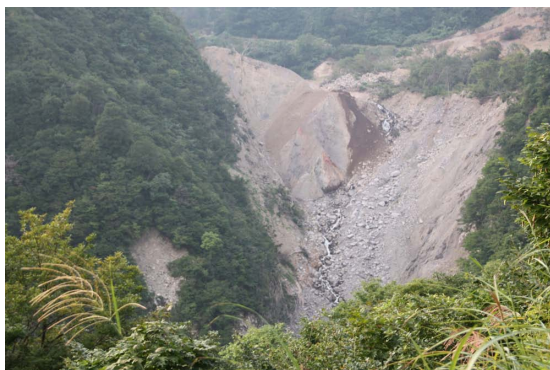
図7 崩落した岩盤が中条川をせき止めている様子（全景）。
2011年8月30日撮影

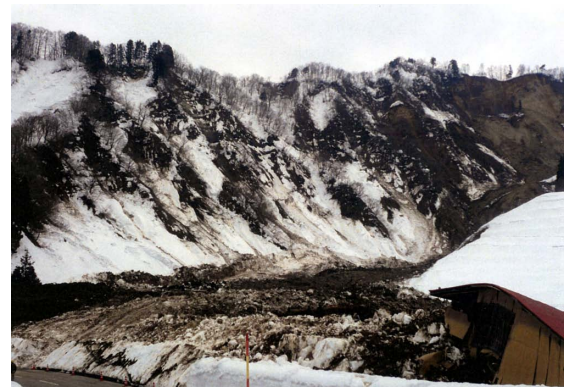
図9 津南町辰ノ口の国道353号線の土砂災害地の災害時の様子
ト部厚志撮影

そこで、津南町辰ノ口での積雪による土砂移動の機構を永田とト部の調査に基づいて考察する。辰ノ口において崩落を起こしたのは砂岩・泥岩・礫岩からなる魚沼層（最上部に安山岩質火砕岩が含まれる）で（第1図）、崩壊地から500m以上離れた国道に土石は達している。しかし、崩壊地から国道までは緩い傾斜で（図8）土石だけでは、流下することは不可能である。しかし、おそらく岩盤崩壊に先行して全層雪崩が発生し、その雪塊の上を岩盤崩壊の土砂が滑走したため、緩い傾斜で500m以上移動したと考えられる（図9、図10）。

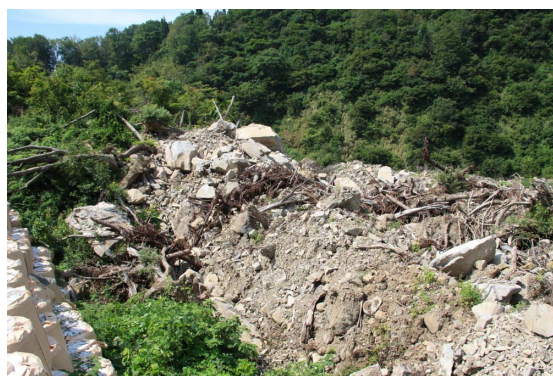
図 11 中条川に残された安山岩の岩塊
2011 年 8 月 30 日撮影

一方、栄村中条川では、現在、「トマトの国」の建物近くに径が1m以上に達する安山岩などの大きな岩塊が崩落地付近の沢からもたらされて残っている（図11）。しかし、融雪前には津南町辰ノ口と同様に、積雪の上面および前面に径1m以上の岩塊が存在しており（図12）、積雪上での移動がこのような巨大な岩塊を運んだことを示している。また、この移動する雪と岩石からなる巨大な塊に巻き込まれた木が大きく屈曲していることは、高速で移動して破壊したのではなく、ゆっくりとした移動の中で、折り曲げられたと考えるのが妥当である。ただし、後方に存在する移動土砂は、崩壊地直下に堆積して中条川をせき止めた大量の土砂（図13）の一部が二次的に崩壊したものと考えられる。8月31日の調査では、夏までの出水でこの中の比較的小さな岩石は、下流に再移動していたが、大きな岩塊は緩い傾斜では雪の力がなければ再移動せず、洪水流などがこれらの岩塊を再移動させる可能性は低いと考えられる。

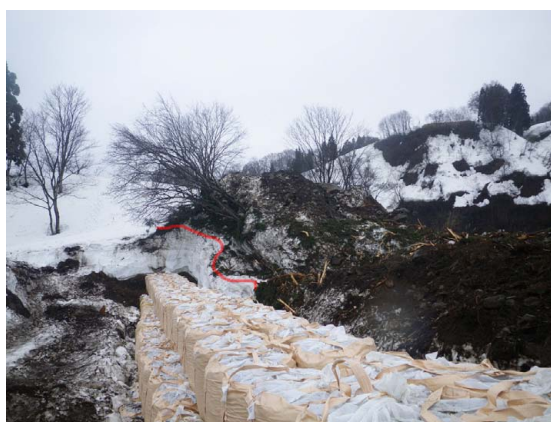
図 12 中条川の岩屑・雪塊の移動、最前部。積雪時の様子
2011 年 4 月 9 日 永田秀尚撮影

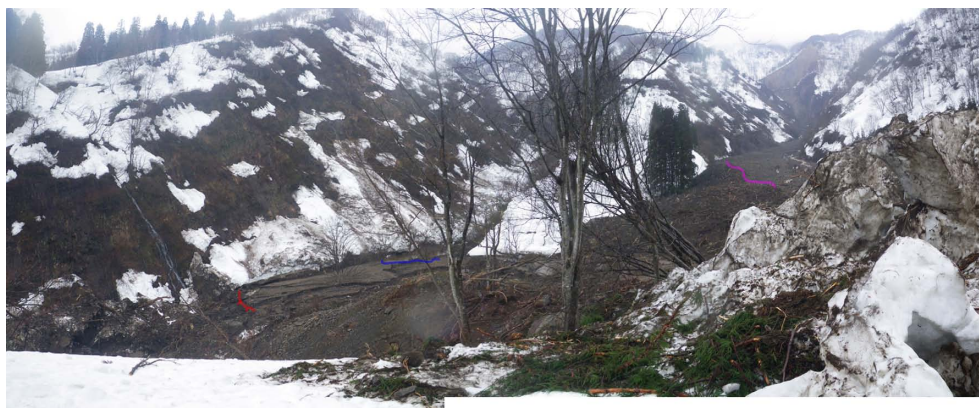
図 13 中条川の岩屑・雪塊の移動、後側。積雪時の様子 2011 年 4 月 9 日 永田秀尚撮影
