諏訪湖における天然ゼオライト人工なぎさの実証実験(その2)

Demonstration of Artificial Beach with Natural Zeolite in Lake Suwa (Part 2)

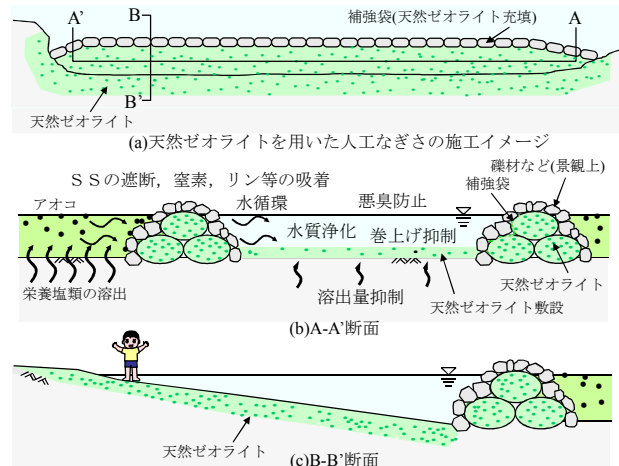
図-2 天然ゼオライトを用いた人工なぎさ

天然ゼオライト人工なぎさ(図-2)は、天然ゼオライト(写真-1)の浄化作用により、水質浄化および悪臭防止の効果、さらに親水の機能も期待するものである。生活により密着した湖岸付近に対象範囲を区切ることは、本質的な湖の浄化を考えれば対処療法的ではあるが、施工コストや浄化剤の使用量を大幅に削減できる。図-2(b)に示すように、ジオテキスタイル製土嚢(補強袋)などに浄化剤として天然ゼオライトを充填し、水面上まで土嚢を積上げ、湖岸に圍繞堤を築造する。透水性の圍繞堤により堤内外の水循環を保ちつつ、堤外からの懸濁物の遮断、湖水中の窒素・リン等の吸着除去が実現される。さらに、堤内に天然ゼオライトを均一に敷設することにより底泥の巻き上げや栄養塩類などの溶出量の抑制なども実現される。

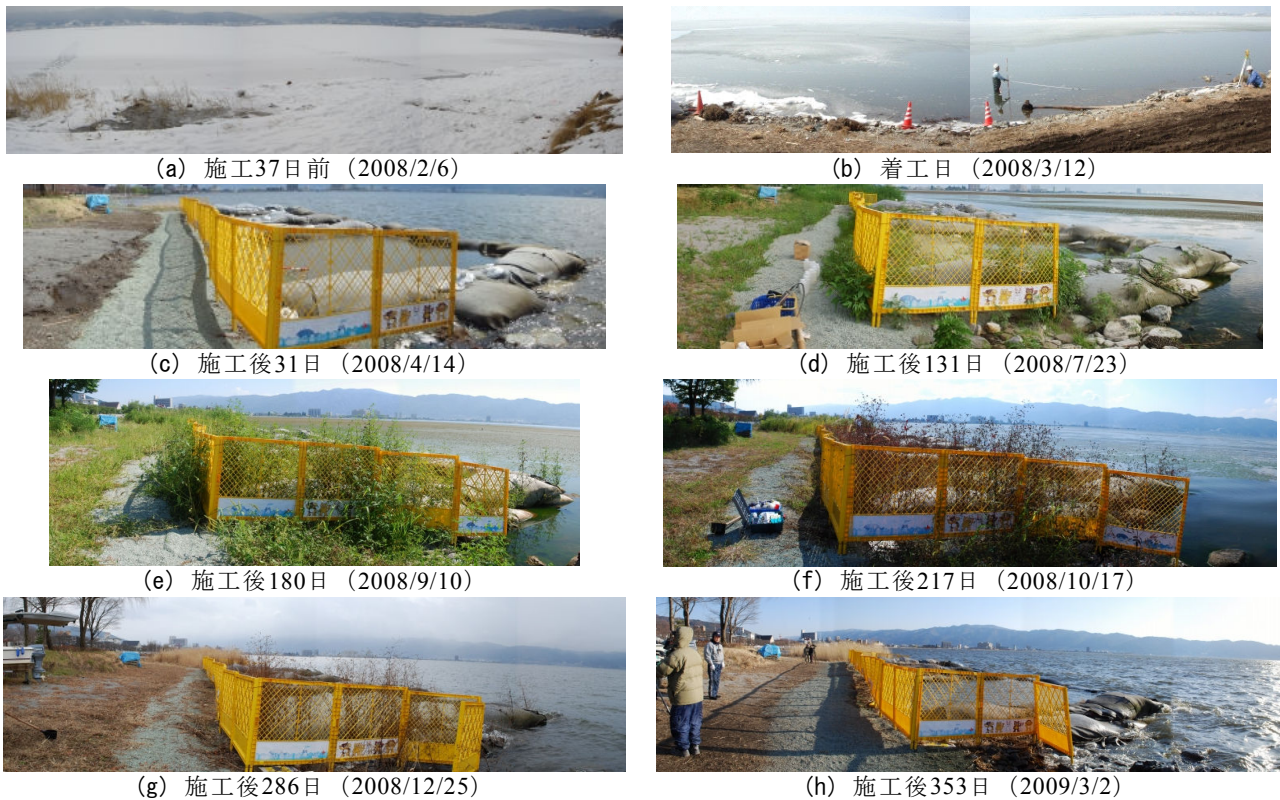
写真-2に施工状況を示す. 大型土嚢に天然ゼオライト (粒径3~5mm) および玉砂利の袋詰め作業の状況を写真-2(a)に示す. 大型土嚢 (1.5×2.5m) 内には, 天然ゼオライト1.2t程度, 玉砂利1.8t程度をそれぞれ充填した. 天然ゼオライトを充填した大型土嚢全体の透水係数は, 大型土嚢の材質の透水性を考慮しても 10^{-2} cm/s程度である. 充填済の大型土嚢 (2×1×0.5m) をクレーンで吊

り下げて所定の位置 (最大水深約0.8m) に設置した (写真-2(b)). このとき, 潜水土により所定の位置に正確に設置し, 1段目外側の土嚢を設置した後に, 透水シートを設置した. 2段目の土嚢を設置した後 (写真-2(c)), 水面上の土嚢を透水シートで被覆した (写真-2(d)). 圍繞堤の施工完了後, 堤内および湖岸にそれぞれ粒径1~3mmおよび3~5mmの天然ゼオライトを厚さ10cm程度となるように敷設した (写真-2(e), (f)). 施工完了後の全景を写真-2(g)に示す. さらに, 侵入防止柵も設置した (写真-3(c)~(h)参照).

写真-3(a)~(h)に施工前後の状況を示す. 施工

37日前において諏訪湖は全面結氷し、その上に積雪している(写真-3(a)). 着工日(2008/3/12)においても湖岸に雪氷が残っている(写真-3(b)). 31日後(4/14)は、施工直後から大きな変化はなく、湖岸は天然ゼオライトの敷設により翠色を呈しており、背後の土がむき出しの部分と比較して、美観に優れている(写真-3(c)). 施工131日(7/23)および180日後(9/10)には、圍繞堤周辺に植物が繁茂している(写真-3(d), (e)). 施工217日後(10/17)には、植物が茶色く枯れ始めており(写真-3(f)), 冬期の286日(12/25)および353日後(2009/3/2)には、緑の植物は確認できない(写

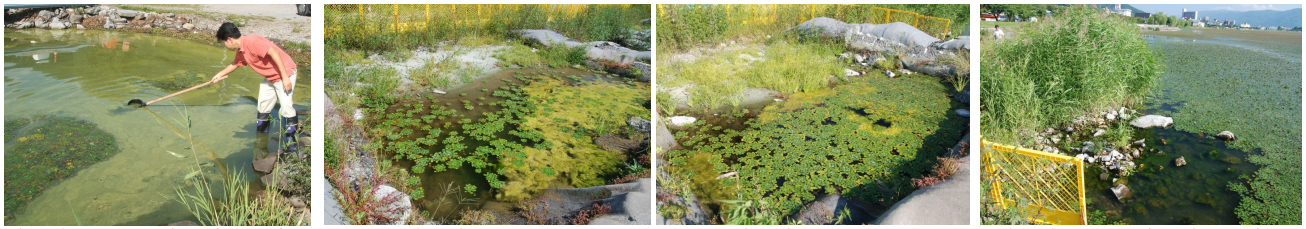
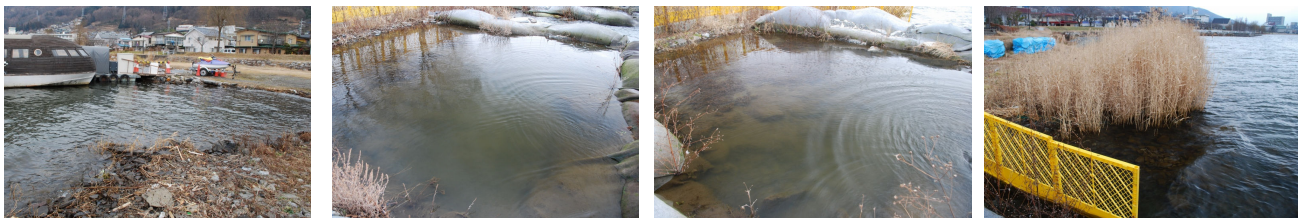
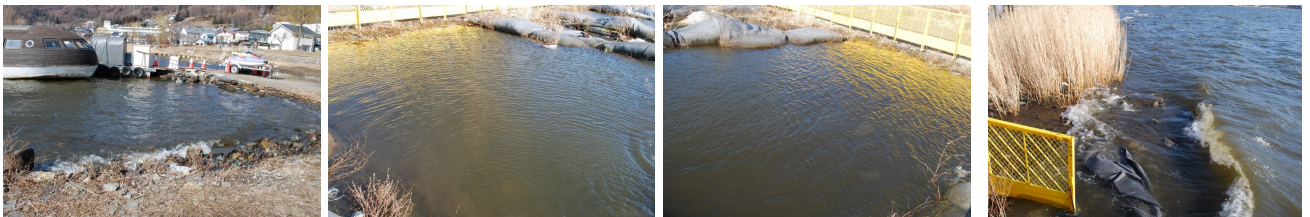
写真-4 施工後の圍繞堤内外の状況 (その1)

写真-4(a)~(o)に施工後の圍繞堤内外の状況を、図-5, 6に釜口水門の湖面標高と圍繞堤内の水深および気温・水温の経時変化をそれぞれ示す。なお、図-5中の圍繞堤内の水深は、沖側の大型土嚢の内側における数カ所の平均値である(図-4中の h_0 参照)。写真-4(a)~(j)に施工7, 14, 31,

91, 105, 131, 180, 217, 283および353日後におけるケース1および2, 圍繞堤外の水質調査地点No.8, No.13の状況をそれぞれ示した。気温, 天気および風速は諏訪特別地域気象観測所の計測データ¹⁰⁾である。また, 図-7~9に透視度と透明度, 濁度およびSSの経時変化を示す。圍繞堤内に

施工31日後(4/14)までは、堤内外の湖水に大きな変化は見られない(写真-4(a)~(c))。また、透視度、濁度およびSSについても、同様である(図-7~9)。強風の日には、写真-4(k)に示すような越水が生じる。この場合には、堤内外の水温はほぼ同じである(図-6)。ただし、圍繞堤内の湖底は茶色い懸濁物に覆われている。一方、越水が少ない場合(4/14)には堤内の水温の方が2~3℃ほど高い。この時期は、気温が低く(最高気温20℃以下、最低気温5℃程度以下)、生物が活発に活動していないことが窺える(図-6)。

施工91日後(6/13)には、湖面水位の低下のために(図-4, 5)、圍繞堤内の水深も浅くなり、汀線が2~3m沖側に移動している(写真-4(d-2), (d-3))。この頃になると、最高および最低気温は

それぞれ20℃および10℃を越えており(図-6)、No.8において芦原が繁茂し(写真-4(d-4))、堤外の湖面にヒシの葉が確認される(写真-4(d-1), (d-4))。一方、写真-4(l)に示すように、大型土嚢を被覆している透水シートは、茶色く変色し生物膜が生成されている。写真-4(d-2), (d-3)に見られる圍繞堤内の浮遊物は、ヒシの葉と藻類である。堤内の湖底には緑色の藻類が繁殖している。ケース2の水温は堤外とほぼ等しく、ケース1では3℃程高い。これは、圍繞堤の透水性を変化させたために、湖水の流入量が異なるためであると考えられる(図-4, 6)。透視度は、いずれも4/14の値よりも高く、堤外よりも高い透視度を有している(図-7)。また、濁度およびSSはいずれも4/14の値よりも低く、堤内の方が湖水は澄んでおり、透

施工105日後(6/27)には、圍繞堤外のNo.13において湖面に緑色のアオコの発生が確認され、湖岸近くの浅い部分においても湖底が確認できないほど濁っている(写真-4(e-1)). 堤内の湖水は透明度が高く、アオコは全く発生していない. 堤内の湖底に繁殖している藻類は6/13と同程度のようなのである(写真-4(d-2, 3およびe-2, 3)).

施工131日後(7/23)には、圍繞堤外のNo.13にはアオコは見られないが(写真-4(f-1)), 圍繞堤の外側の土嚢表面および周辺の湖岸付近の石に堤内と同様の藻類が発生している(写真-4(m)). 施工91日(6/13)および105日後(6/27)と同様に、ケース2では透視度が高く(図-7), 堤内の湖底まで確認することが可能(写真-4(f-3))であるが、ケース1ではそれまでと異なって水が濁っており堤内の湖底が確認できない(写真-4(f-2), 図-7). 堤内の湖底の藻類は、濁りのためケース1では確認できず、ケース2において少なくなっている. ヒシの葉および水面に浮遊している藻類の量は、ケース1のヒシの葉は91および105日後と同程度であるが、藻類は大幅に増加している(写真-4(f-2)). 一方、ケース2内のヒシの葉は大幅に増加して水面の1/2程度を覆っており、浮遊している藻類は少し見られる程度である(写真-4(f-3)). また、堤外にはほとんど見られないアメンボを、ケース1および2の堤内にはそれぞれ100匹および30匹程度確認しており、ケース1内にはアメンボのエサとなる生物が多く生息していると考えられる. 堤内水深は、ケース1では22cm, ケース2では29cmであり、施工直後の43cmおよび51cmよりも20cm程度浅くなっている(図-4, 5). 圍繞堤

施工後180日後においては、圍繞堤外のNo.13にアオコが大量に発生している(写真-4(g-1)). ケース1およびケース2ともに、ヒシの量が大幅に増加しており、ケース2では水面の大部分をヒシによって覆われている. ケース1では約半分を藻類により覆われており、残りの半分はヒシが点在している. アオコの発生しているNo.13の濁度およびSSの値は、他地点と比較して著しく大きな値となっており、かなり水質汚濁している(図-7, 9). ケース2の透視度は少し低下したものの、80cm程度であり、ケース1および堤外その他の地点(約50cm)よりも澄んでいる(図-7). 濁度も同様の傾向である(図-8). SSはケース1のみが大きい値となっている(図-9).

施工後217日後(10/17)には、圍繞堤外のNo.13において湖面にアオコの発生が確認されるが、発生量は105日および180日後よりも少なく、湖岸の浅い部分においては、湖底を確認することができる(写真-4(h-1))。最低気温が10℃を下回るようになり、堤内外の植物も茶色く変色して枯れ始めている(写真-4(h-2)~(h-4))。堤内外の水温差は、1℃以下と小さくなってきているものの(図-6)、ケース2では透視度、濁度およびSSの値が示すように、ケース1およびアオコの発生しているNo.13よりも水は澄んでいる。一方、ケース1においては、105日および180日後よりも、透視度が高くなり、濁度およびSSの値が低くなっており、堤内の水は澄んできている(図-7~9)。これは、気温の低下に伴い、生物の活性が徐々に低下しているためである。

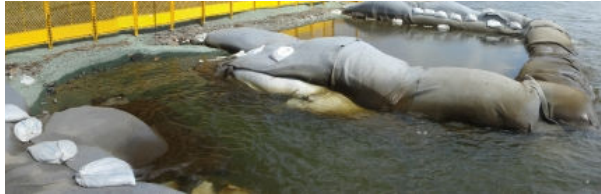
(n) No.6の状況 (2008/4/14)

写真-4(n)、(o)に堤外のNo.6(図-3)の状況を示す。天然ゼオライトは、湖岸にのみ敷設されたが、波浪により浸食され湖岸から5m程度までの湖底に薄く広がっている。写真-4(k)に示すよう
