諏訪湖における天然ゼオライト遊水なぎさの実証実験(その1)

Demonstration of Artificial Beach with Natural Zeolite in Lake Suwa (Part 1)

本文では、ゼロエミッション型の水質・底質浄化対策として、マルチドレーン真空脱水法を用いた閉鎖性水域底泥の脱水・浄化システム^{2),3)}および天然ゼオライト遊水なぎさを提案する.そして、諏訪湖湖岸において実施した天然ゼオライト遊水なぎさの実証実験について論じる.

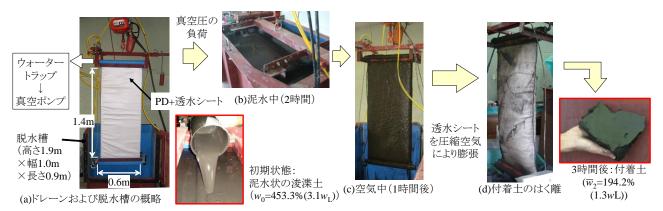
図-1 マルチドレーン真空脱水法の概要(室内大型実験)

マルチドレーン真空脱水法(図-1)^{2),3)}は、複数のドレーンを設置した脱水槽と真空ポンプを有する簡易な設備により、高含水比で泥水状の底泥を短時間で脱水・浄化する技術であり、本脱水法を用いた閉鎖性水域底泥の脱水・浄化システム^{2),3)}を提案している(図-2)。本システムは、一旦浚渫した底泥を船上もしくは湖岸などの簡易施設により脱水・浄化処理

した後に、再度湖底に還元することにより、ゼロエミッションを推進するものである.このことにより、底泥の減容化、栄養塩類の減少・溶出量抑制、重金属等の吸着・固定化および底泥の巻上げ抑制などを実現する.詳細は文献 3)を参照されたい.

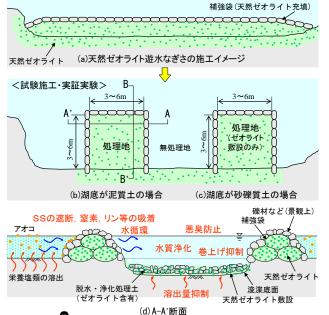
(e)B-B'断面 図-3 天然ゼオライト遊水なぎさ(イメージ図)

天然ゼオライト遊水なぎさは, 天然ゼオライト(写 真-1) の浄化作用により、水質・底質浄化および悪 臭防止の効果、親水・遊水の機能を期待するもので あり, 生活により密着した湖岸付近に対象範囲を区 切って脱水・浄化システムを適用したものである. 対象範囲を区切ることは,本質的な湖の浄化を考え れば対処療法的ではあるが、施工コストや浄化剤の 使用量を大幅に削減できる. 図-3(a)に示すように、 土嚢(補強袋)などに天然ゼオライトなどの浄化剤 を充填し, 水面上まで土嚢を積み上げ, 湖岸に囲繞 堤を施工する. 透水性の囲繞堤により堤内外の水循 環を保ちつつ、堤外からの懸濁物の遮断、湖水中の 窒素・リン等の吸着除去が実現される. 湖底が泥質 土の場合は、図-3(b)に示すように、囲繞堤内から浚 渫した底泥に浄化剤として天然ゼオライトを添加し た後、マルチドレーン真空脱水法を適用することに より脱水・浄化処理して、囲繞堤内に還元する. さ

らに、天然ゼオライトを均一に敷設することにより 底泥の巻上げや栄養塩類などの溶出量の抑制なども 実現される(図-3(b)~(e)). 一方、湖底が砂礫質

湖面凍結および天候などを考慮して、本年度は、湖底が砂礫質土により被覆されている場合(図-3(b))について実施した.ただし、天然ゼオライトの使用量と囲繞堤内外への湖水の流入出量を変化させた2ケースの実証実験を実施した.

本来,**図-2**に示した脱水・浄化システムは,広範囲に浚渫した底泥を脱水・浄化処理後に,再度湖底へ還元することを想定している.ここでは,**図-3**(b)

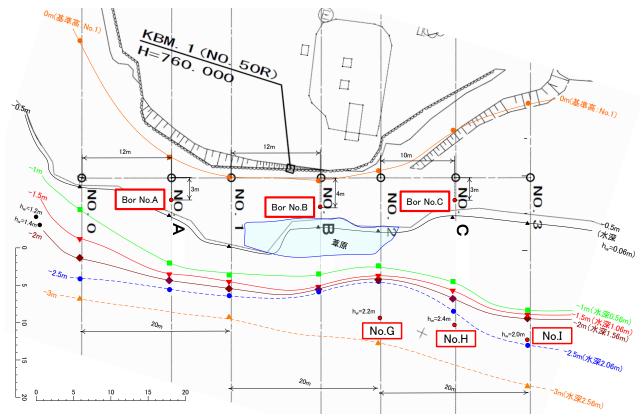
図-5 ボーリング調査地点および測量結果

測量調査を 2008 年 1 月 10 日および 2 月 6 日に、ボーリング調査を 2008 年 1 月 31 日に、湖底調査を 2008 年 2 月 29 日に、それぞれ実施した。現地調査の状況を写真-6~11 に示す。測量調査は、7 測線(図-5)における水準測量を実施した。ボーリング調査は、図-5に示すNo.A~Cの 3 カ所において実施し(写真-7 および 8)、地表面から深度 5m までのボーリングコアを採取した。湖底調査においては、図-5 に示す No.G~I の 3 ヶ所において全面凍結した湖面上の氷に穴を開け(写真-9)、その穴から採泥器によ

調査結果に基づいて、図-5 および 6 に示す詳細な 平面図および断面図をそれぞれ作成した. ボーリング調査から得られたボーリングコアおよび結果の一例を写真-12 および図-7 に示す. 調査の結果、施工 箇所について以下のことを明らかにした. ①湖岸および水深 0.5~1.0m 程度以浅の湖底は、湖岸改修により砂礫質土で覆われている. ②測線 No.0, No.A, No.1, No.B およびNo.2 においては湖岸から 5m 程度, No.C および No.3 においては湖岸から 10m 程度の範囲において、水深は 0.5~1.0m 程度まで徐々に増し、その後 2m 程度まで急激に深くなる. ③湖岸から 15m 程度の場所の湖底は、No.2 および No.C では泥質土であり、No.3 では砂礫質土である.

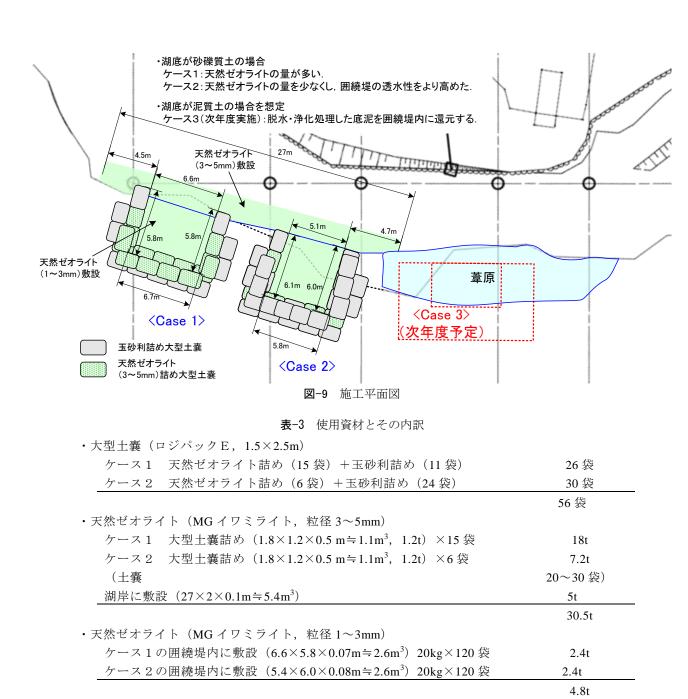
現地調査の結果,諏訪湖の凍結および天候を考慮して,湖底が砂礫質土の場合について実証実験を実施することとした.本年度は,表-2に示すように,天然ゼオライトの使用量と囲繞堤内外の湖水の流入量を変えた2ケースを実施した.図-8 および9に囲繞堤断面の模式図および施工平面図を示す.大型土

囊 (ロジパックE, 1.5m×2.5m) に天然ゼオライト (MG イワミライト, 粒径 3~5mm) を充填し, 水面上まで土嚢を積み上げ, コの字型の囲繞堤 (6m×

4m 程度)を湖岸に施工した. なお, 透水シートは湖水中の懸濁物をろ過するためと大型土嚢を紫外線から保護するために用いた(図-8).

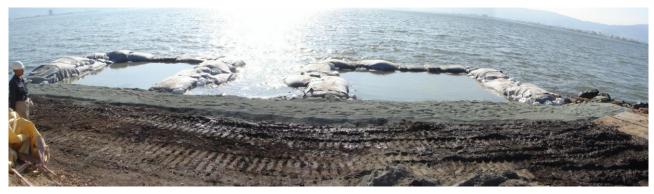
写真-33 施工完了後の全景 (2008年3月15日)

写真-33 および図-10 に完成後の全景および囲繞

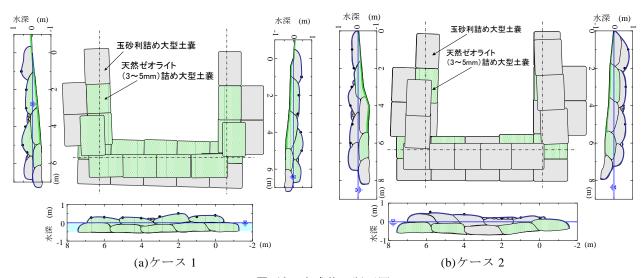
図-10 完成後の断面図

堤の断面図を示す. さらに,侵入防止柵 (**写真-34**) を設置した.

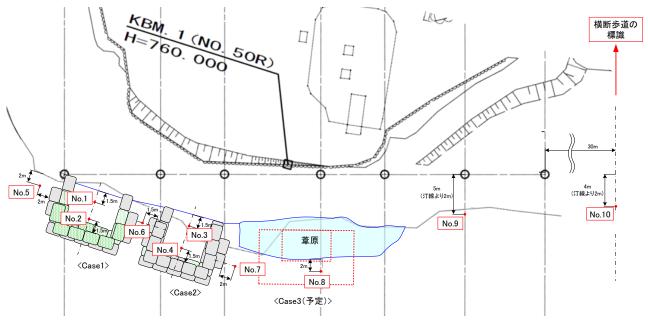
図-11 水質分析用検体の採水箇所

図-11 と写真-35 および 36 にそれぞれ採水地点と 採水の状況を示す. 囲繞堤内に No.1~4 の 4 点, 囲

続堤周辺に No.5~7 の 3 点, 自然状態の囲繞堤外に No.8~10 の 3 点の合計 10 点において, プラスチック容器 2L に満水となるように水面付近で採水を実施した.

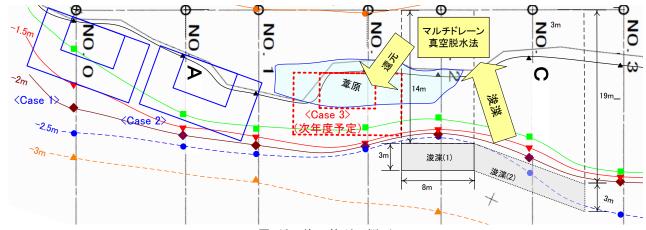
図-12 施工箇所の概要

に示したように、囲繞堤を施工し、堤外から浚渫した底泥を脱水・浄化処理した後に堤内に還元する実証実験を実施する.そのために施工箇所を 10m 程度南方に移動して同程度の囲繞堤を施工する.図-12 および 13 に施工箇所およびマルチドレーン真空脱水法の施工概要を示す.対策工の施工性および有効性を検証するために、継続的な管理および定期的な水質・底質分析を実施する.分析項目は、表-7 に示すとおりである.
