女鳥羽川の河床地形改変にともなった急激な側方侵食と土砂収支

信州大学理学部物質循環学科

Bank erosion due to dam construction and sediment balance in Metoba River

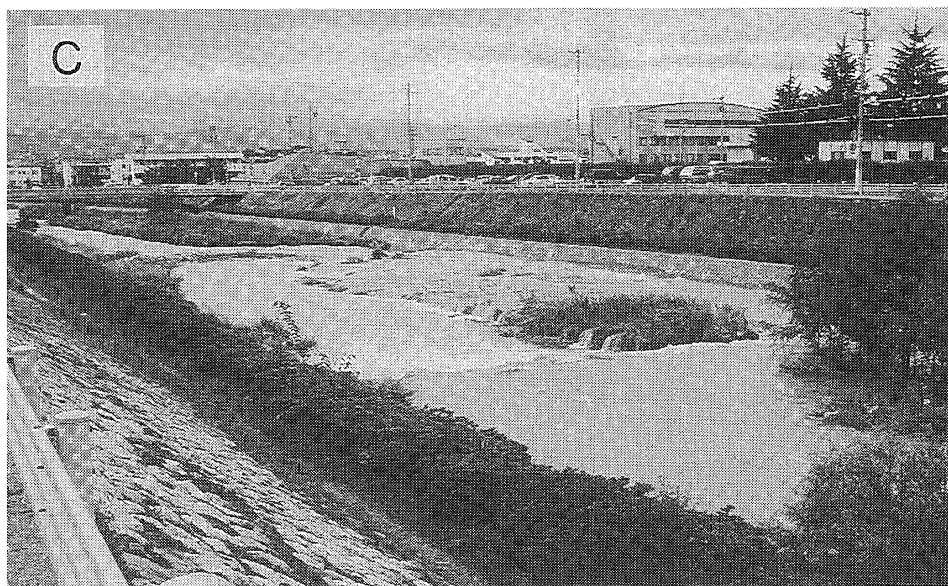
2000年の9月11-12日にかけて降った160mmを超える連続降雨（図3）による女鳥羽川の増水時に、石積み式堰堤を設置したところ付近にだけ異常な洗掘が起きた（図2B）。堰堤は左岸側から前年に深掘れによって段丘化した河床（右岸側）に連続す

る形で設置されていた。今回、異常な洗掘が起きたのはこの右岸側の段丘化していた部分である。もともと堰堤は河道横断方向にほぼ一定の高さの河床面となるように設置されたが、このうち前年の増水時に段丘化して残されていた旧河床面が2000年の増水によって全て侵食され、堰堤の右岸側に曲率半径が数メートルの著しく湾曲した深さ1.5m程の河道が新しく出現した。それまでコンクリート護岸を覆っていた河床堆積物が取り去られたために、右岸側のコンクリート堤防は基底まで露出し、堤防壁面には侵食以前に河床堆積物に覆われていた部分だけコンクリートが風化を免れて、白色を帯びた未変色部分として露出している。

図2. 女鳥羽川の深掘れ地形河床に設置された堰堤。上流から下流の曙橋（左奥）方向をみたところ。
 A：2000年3月。前年に深掘れ地形が発達した河床に堰堤が2カ所設置された。B：2000年9月14日。下流側の堰堤（第2堰堤）の右岸側が大きく侵食されてしまった（矢印）。C：増水時のようす。

の堰堤はその設置状況から、深掘れ地形の発達にともなった土砂流出を防ぎ、深掘れの進行を抑制するために急遽設置されたようである。堰堤は前年に発達した深掘れした河道を横断して、左岸側のコンクリート護岸から右岸側の段丘化した河床に連続するように設置された。堰堤の右岸側上端は深掘れ地形の発達にともなって段丘化した河床堆積物に連続させ、横断方向にほぼ一定の高さの河床面となるように設置されていた。

2000年9月に女鳥羽川でおこった異常洗掘による侵食地形の発達には、軟岩からなる河床堆積物が埋積した河道中に硬いコンクリートで部分的な構造物をつくったために、軟岩部分のみが選択的に削られた結果である。堰堤工事の際に、石積み式堰堤の高さを前年の深掘れを免れて残った河床面の高さに合わせて設置して、増水時の水深が河道横断方向に均等になり河床が受けるストリームパワーが等しくなるようにしても、流れを受ける側が軟岩とそうでない

部分というように物性の差があると、結果として生じる地形にもその差が反映され不均衡な地形が生じる。この場合、流れによる侵食力に対する軟岩とコンクリートの強度差が地形に表れたといえる。
