河川改修による一ノ瀬湿原の植生変動

Transition of the Vegetation at the Ichinose Moor of Shiga Heights

Abstract : The Ichinose Moor of the Shiga Heights, located in the northeast part of Nagano Prefecture, had changed to the dry grassland, by deep erosion of the stream at the central part of the moor.

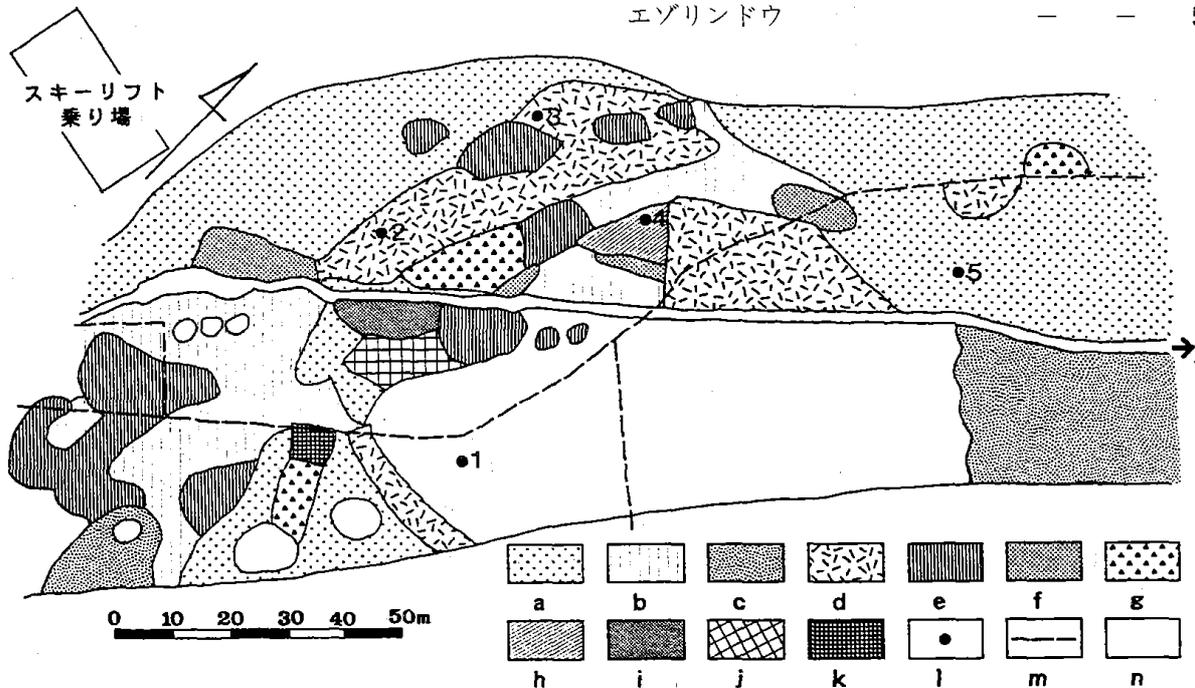
図2. 植生図

凡例 a. ヤマヨモギクガイソウ群落, b. アゼスゲ群落, c. ヤナギ群落, d. アブラガヤ群落, e. ヤマドリゼンマイ群落, f. ヌマダイオウ群落, g. イワノガリヤス群落, h. キンミズヒキ群落, i. ハンゴンソウ群落, j. オニシモツケ群落, k. ヤナギラン群落, l. 地下水位観測点及び植物群落調査定置枠, m. 遊歩道, n. 小雑魚川

優占種による相観的な区分によって11群落が認められた。最も広い面積を占めるアゼスゲ群落は、小雑魚川の右岸にあって東館山側から湧出するわずかな地下水で潤される。この付近は、近年になって大規模なホ

テル街となり、林道の舗装や駐車場の増設、その法面の造成など著しく変貌した場所である。その他の群落について、典型的な立地で植生調査すると表2のようであるが更にデータを収集して植生図を修正したい。

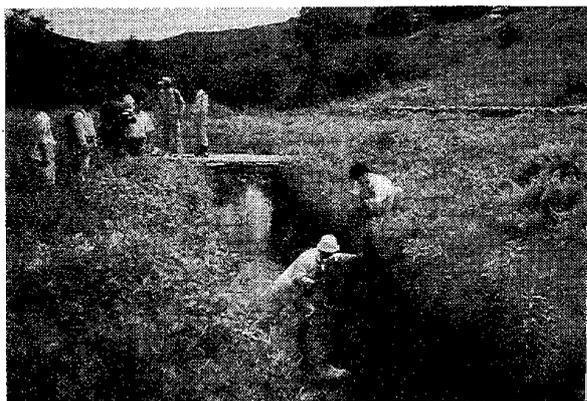
写真1. 改修直前の小雑魚川と一ノ瀬湿原の景観

10年ほど前には、排水をよくするために蛇行していた流路を直線化する工事が行われている。また、湿原の上部で川の周囲をコンクリートで固めたために流速がますます増して浸食が進み、最深2~3mにも達するほどに河床が洗掘された。その結果、地下浸透水が減ってますます乾燥化が激しく、クマイザサ(別名シナノザサ)のほかヤナギラン、ススキ、ワラビ、ヤマヨモギ、クガイソウなどの大型草本やヒメジョオン、カモガヤ、オオアワガエリ等の帰化植物、ヤマハンノキ、シラカンバ、クマイチゴ等の低木類も侵入して来た。そのうえ、冬季のクロスカントリーの発着場を使用されるので、植生が大型化するにともなって毎年の秋に草刈りも実施されるようになった。

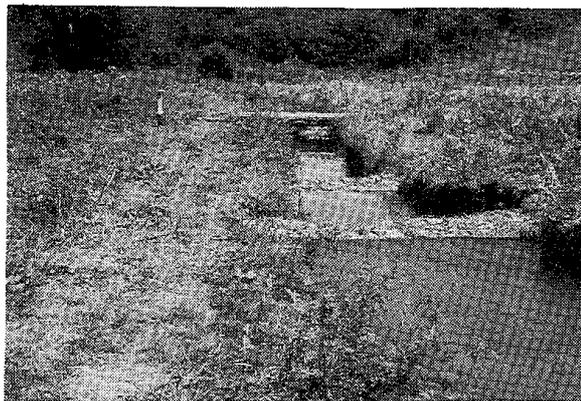
写真3. 改修直後の小雑魚川(写真1.と同じ場所)

1990年8月、湿原内を直線で流れる小雑魚川160mに12箇所の蛇籠(布団籠)の設置工事が施工された。これに先立ち、この周辺の流域はイワナ原種保存区に指定されているので7月27日には「イワナ引越しイベント」が催され、約400尾を捕獲して工事対象外の下流へ放流されている。

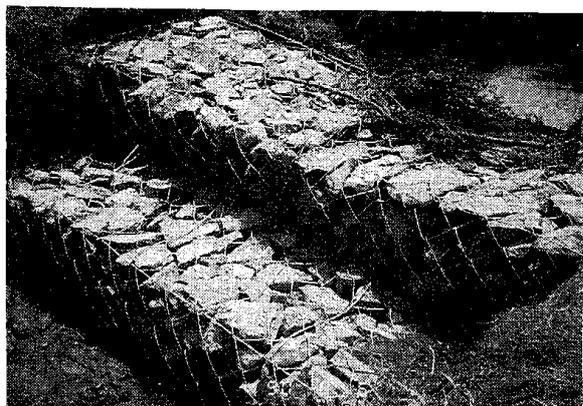
写真2. 設置された蛇籠

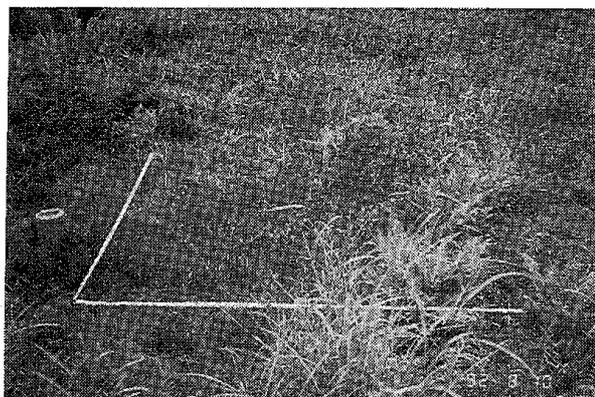
写真4. 地下水位観測パイプ(左手)と
群落調査用定置枠(No. 3)

蛇籠の設置によって小雑魚川の水位が上昇するとともに、湿原内の地下水位がどのように変化するかを把握するために、異なる植生立地を5箇所選んで小孔をあけたエンビパイプを地中に打ち込んだ。この定点測定パイプは、降雨が入らないよう上端には蓋がしてある。測定は先端に発泡スチロールを付けた物差しを用い、地盤高とパイプ内に溜まった水面との深さを地下水位として測定している。

地下水位の変動にともなって湿原の植物群落がどのように変化していくかを調査するために、定点測定パイプに隣接して2×2mの定置枠が5箇所設置してある。これらの定置枠内の出現植物について、最も繁茂する夏季に種類毎の被度と草高を測定して、群落の変遷を量的に追跡しようとするものである。

凹状地形でモウセンゴケやミズゴケが生育し、泥炭層の堆積状況は不明だが高層湿原の面影が残る立地である。ミヤマイヌノハナヒゲやアブラガヤ、ミタケスゲ等のSDRが増えている。
