平成 29 年 7 月 22 日からの大雨による雄物川水系の内水氾濫実績

平澤 賢

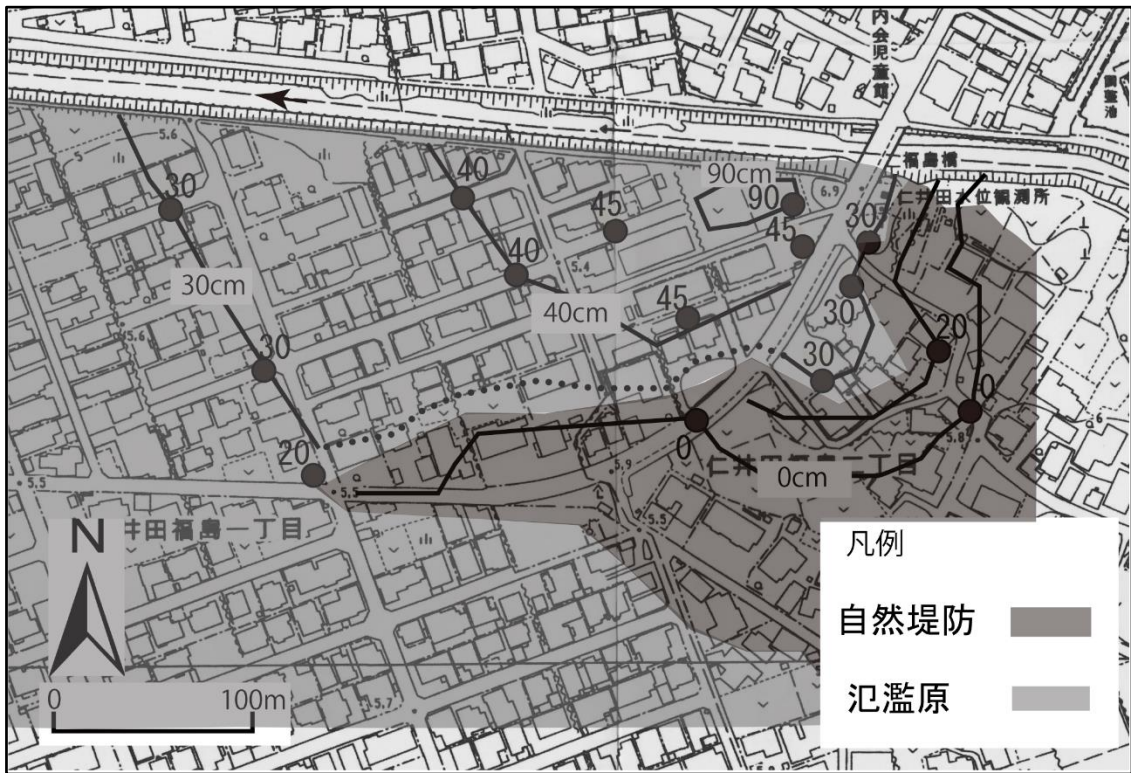
図5-1 地点2における地形分類と推定浸水範囲及び深さ

地形分類図に推定浸水深分布を重ねたものが図 5-1 である。自然堤防上にも氾濫域が広がるが、道を挟んで西側に比べると浸水深は浅いことがわかる。また西側では、地形が一様であるにもかかわらず一部分のみ浸水深が大きくなっている。

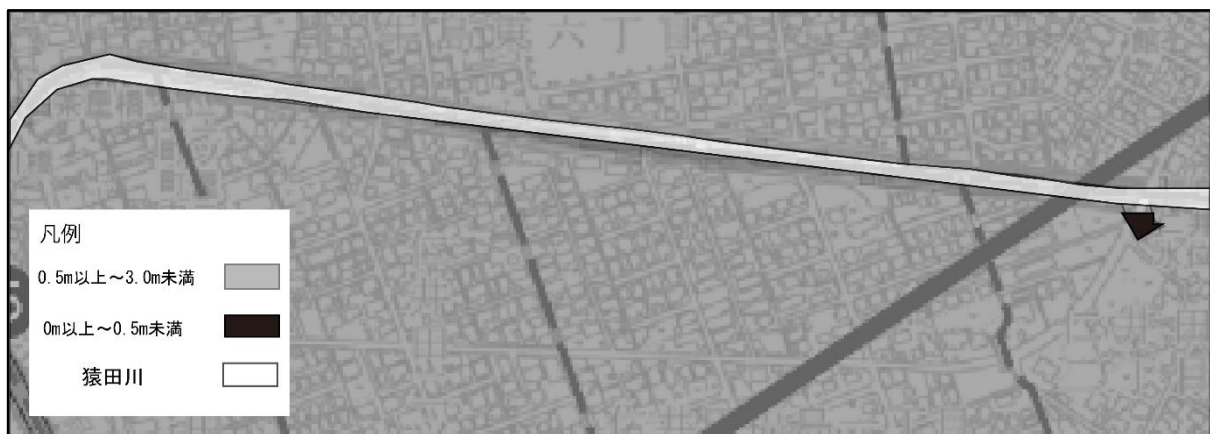
本地域におけるハザードマップを示す(図 10, 11, 12)。本地域のハザードマップは、国の管理する河川(雄物川)の浸水想定区域と県の管理する河川の浸水想定区域で色を変えて表されている。雄物川とその支流両者の浸水想定区域が重なるところは、より浸水想定規模が大きい方の色で表示することになっている。対象地域において、谷内佐渡(地点 1)は太平川の浸水想定で最大 1m 未満。猿田川流域は雄物川浸水想定で最大 5m 未満になっている。

太平川流域浸水想定では、上記のとおり最大 1m 未満。猿田川流域浸水想定は、最大で 2m 未満となっている(地点 2, 地点 3)。この浸水想定は県の管理する河川の外水氾濫による想定であり、内水氾濫は考慮されていない。

秋田市ハザードマップでは、国の管理する河川（雄物川）による洪水被害と県が管理する河川による洪水被害の色を分けて表示している。両方の被害予測が出されている地域では、より被害が大きい予想が出されている河川の色で表示することとなっている。そのため、猿田川流域では雄物川による河川の予測が出されている。これでは、雄物川による被害にのみ注意が行ってしまい、猿田川への注意が喚起されない可能性がある。また、雄物川による被害予測が最大で3m～5m未満とされている。このハザードマップは雄物川の想定降雨量が2日間で350mmとなっている（表1）。

したがって、今回の大雨とほぼ同程度であるが、ハザードマップの予測と今回の洪水実績では、浸水深の結果に大きな乖離が見られる。このことは、対象地域で外水氾濫が発生しなかったことが考えられるが、今回の結果を踏まえさらに精度の高いハザードマップを作成する必要がある。

県の管理する河川の浸水想定ハザードマップにおいて、太平川流域浸水想定では、最大1m未満。猿田川流域浸水想定は、最大で2m未満となっており、今回の結果とほぼ同程度の被害となった。しかし、この予測はそれぞれの河川の外水氾濫のみを考慮しており、内水氾濫を考慮に入れていない。今回の結果は内水氾濫によるものであるため、外水氾濫も発生すればさらなる被害になることが考えられる。住民は、外水氾濫も内水氾濫も同じようなものである認
