ため池分布の地理的特徴と放棄実態の調査 —丸亀市綾歌町を事例に—

中村祐希

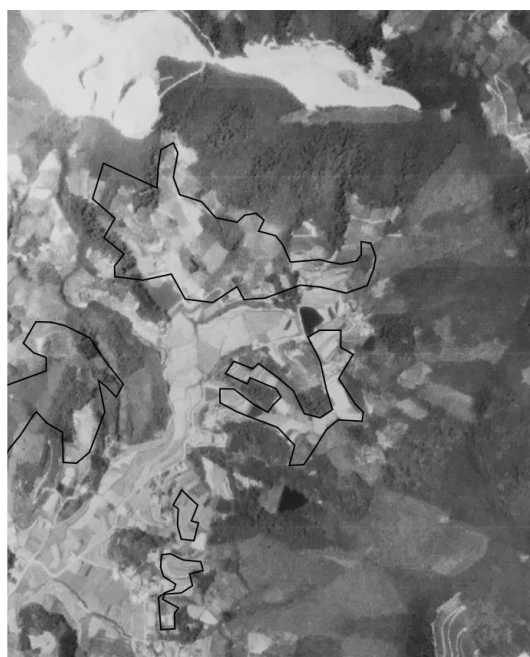
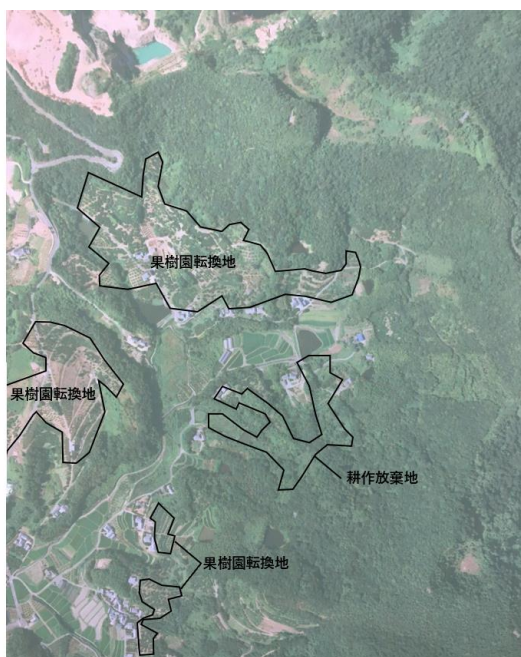
図5 大原地区における新旧空中写真(範囲は図2と同様)

年と2007年の空中写真を比較すると、標高の高い地域で果樹園に転換された場所があることや、耕作地の減少、耕作放棄地の存在が確認できる(図5)。

ため池の分布やヒアリング結果から大原地区における放棄ため池は小規模なものが多く、現在は山林と一体化し、管理がされていないものが多い。1970年代の航空写真では水田や畑地だった地域は、耕作放棄地や果樹園転換地となったことで農業用水としてのため池の需要が消失していた。しかし、

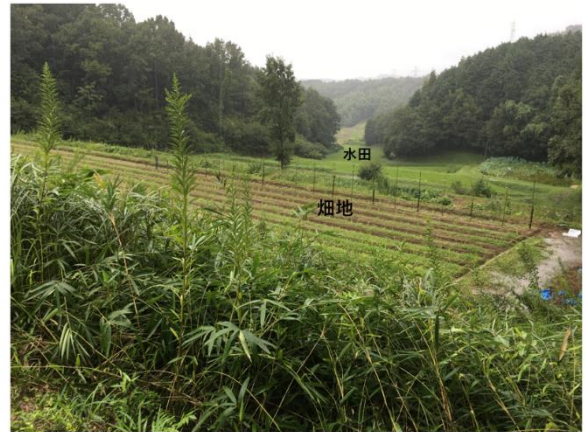
図7 利用ため池（木山地区）
ため池の堤体から下流を撮影

木山・大谷地区の利用ため池は、谷筋の下流に多く、上流あるいは標高の高い山間部に行くほど放棄ため池が多くなる傾向にある(図4)。大原地区のようにこの地区でも放棄ため池の直下流は耕作放棄地が多く、耕作放棄地に伴いため池の管理がなされていない。一方、図7のように上流で現在も水田や畑地として利用される土地はため池の管理もなされており、利用ため池と放棄た

め池の直下流の土地利用によって関連している。

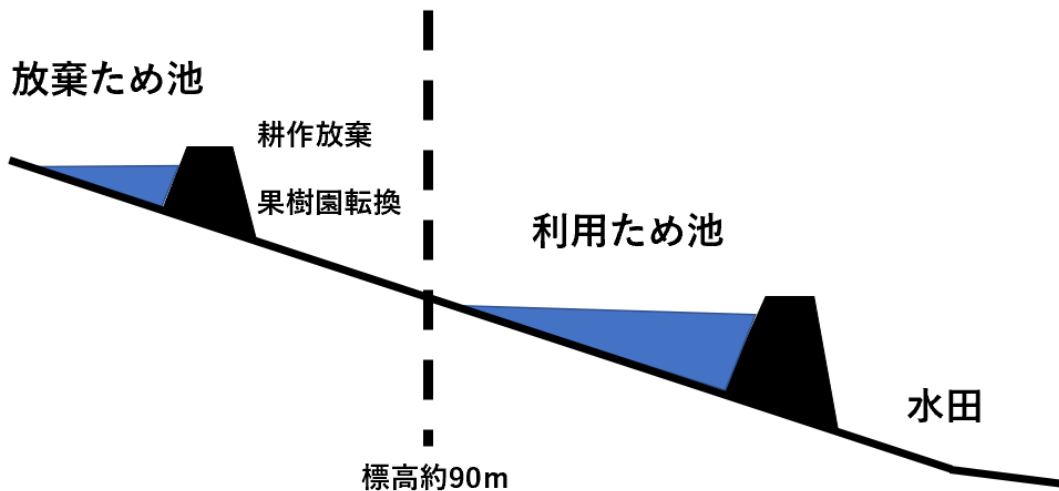
図8 大原地区の模式断面図

谷底の水田に接続するため池は現在も利用されており、需要があると考えられる。大原地区の場合、利用ため池が急激に減少し、放棄ため池が急激に増加する標高は90m付近であり、これは現在の土地利用が水田から果樹園や耕作放棄地に変わる付近とほぼ同じである。まとめると図8のようになる。

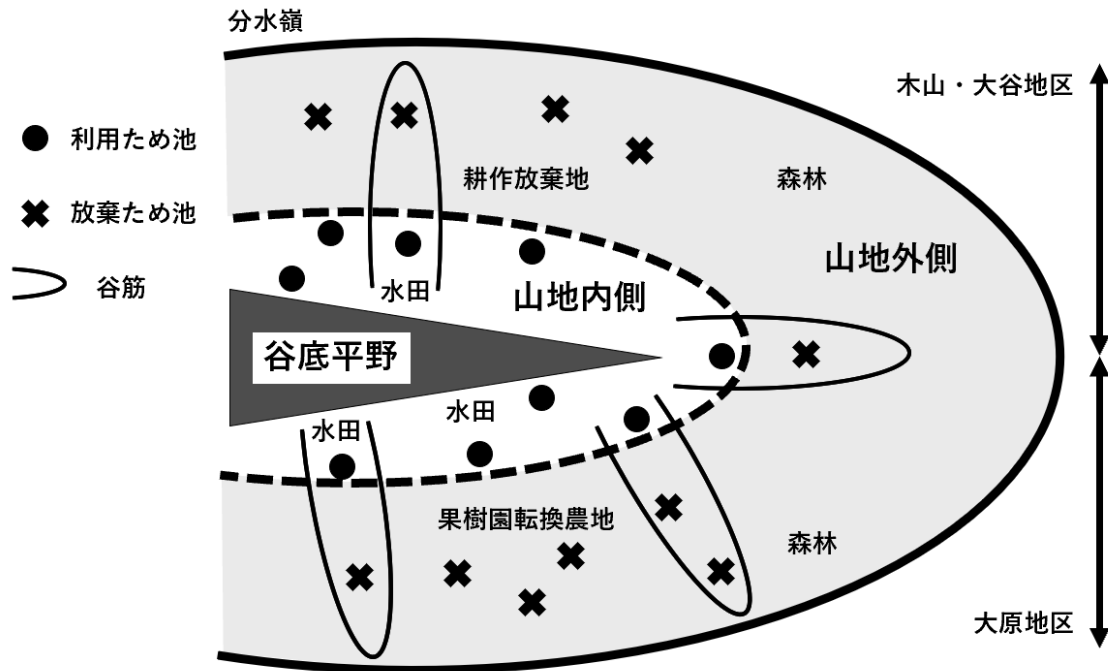
図10 本研究を総括した模式図

これまで述べてきた内容を総括して表した模式図が図 10 である。利用ため池が見られる地域は、谷底平野に接続するか、やや標高が高いところにあるので、本研究ではこの利用ため池が見られる範囲を「山地内側」と呼ぶことにする。さらに上流に行くと放棄ため池が多く、放棄ため池が見られる範囲を「山地外側」と呼ぶことにする。香川用水の恩恵を受けない両地区における利用ため池は直下流の土地利用が水田であり農業用水を確保する必要があることから、現在も利用・管理されている。しかし、放棄ため池の直下流は、耕作放棄地や果樹園転換農地、森林であるため、ため池の需要がなく、利用・管理がされていない。また、一つの谷筋に注目すると、下流側のため池は谷底平野に接続していて、利用ため池となっているが、上流に行くに連れて土地利用が水田ではないため、放棄ため池となっている。
