2010年5月24~25日犀川洪水氾濫堆積物の堆積構造と 授業での活用

竹下欣宏 信州大学教育学部理科教育講座

キーワード：洪水氾濫堆積物, 堆積構造, 地学教育, 野外観察, 犀川

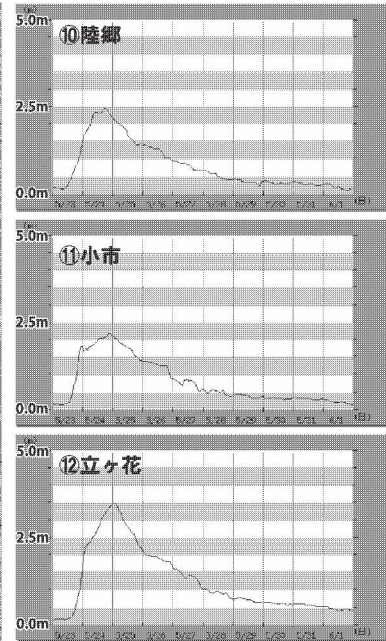
図3 犀川の水位変化(5月23日～6月1日)

以上の降雨の影響で24日午後11時から25日午前0時ごろにかけて、⑩陸郷で最大約2.5m、⑪小市で最大約2.3m、⑫立ヶ花で最大約3.5m水位が上昇した(図3)。そして、⑪小市の約5km下流に位置する長野市丹波島橋上流の河川敷では、この水位の上昇にともない幅50m、長さ500mの範囲に洪水氾濫堆積物が形成された(図1、4)。

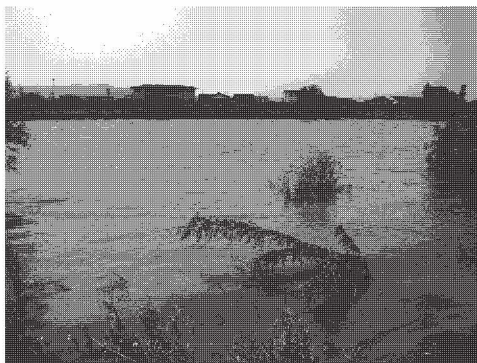
図5 増水する犀川(5月25日午前8時ごろ)

5月25日の朝、犀川の水位が平常時に比べかなり上昇していることに気が付き、丹波島橋上流付近の様子を撮影して記録に残した(図5)。増水のピークから8時間ほど経過していたため、すでに水位が数十cmほど低下していることを岸に流れ着いた植物片などから確認することができた(図6)。そして、平常の状態まで水位が低下した6月1日、3日、4日に、5月24~25日の増水がもたらした洪水氾濫堆積物を記録に残すとともに、授業で活用することが可能か否かを確かめるために、丹波島橋上流付近の河原にて調査を実施した。なお、6月3日は、著者が担当する地学実験Iの受講生3名と共に調査を行った(図7)。
