高田輪中地区における水害と人々の暮らし

小倉 妙子

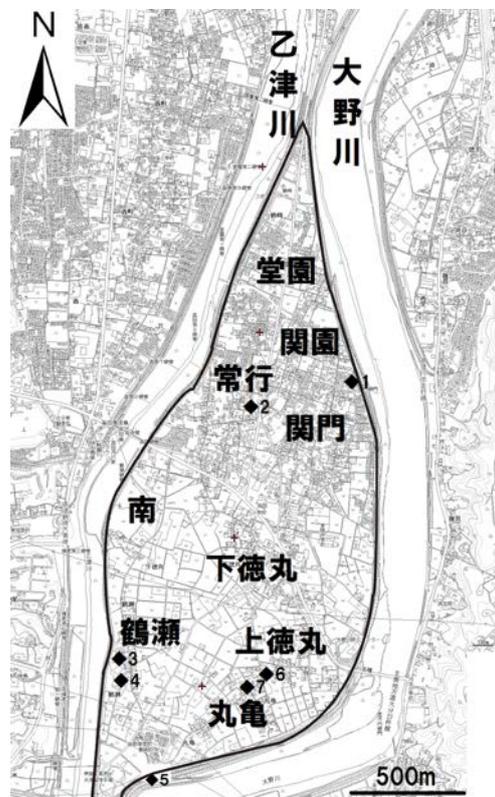
図2 高田地区の概要

○高田地区 ◆1: 雨水排水ポンプ場 ◆2: 常仙寺
◆3: 一乗寺 ◆4: 水難慰霊碑 ◆5: 宝塔様 ◆6: 関伽池
◆7: サブタ

昭和29年に鶴崎市となり、昭和38年には合併し大分市となった。以降今日までの高田地区は大分市域となる。高田地区は、鶴瀬、丸亀、下徳丸、南、関園(関門、堂園)、常行の集落からなる(図2)。

平成16年5月に内水氾濫の対策として排水ポンプが設置された(図2-◆1, 写真4)。翌17年の台風14号でその効果が実証され、内水氾濫による水害被害がなくなり、水門の開け閉めの心配もなくなった(高田公民館ほか, 2007)。

慰霊祭は、明治26年、昭和18年の大水害で、水難した人々の慰霊祭を、鶴瀬地区の住民と遺族たちを中心に執り行っていた。しかし環境の変化・高齢化などで遺族だけの管理が困難になった。また、水害の記憶を忘れないためにも、平成15年から毎年9月1日の「防災の日」に高田校区として、自治会でおこなうことになった。慰霊祭の日は、慰霊碑の前(図2-◆4、写真5)でお経を詠み、犠牲者の供養を行う。その後、水害体験者の講演会などが開かれる。だが現在、遺族と各自治会長は参加しているが、新しい移住者、若者などの参加率は低い。

宝塔様(写真6)は、堤防の決壊により田畑、家財の流失、溺死した人々の思いを悲しむ声を常仙寺(図2-◆2)の住職日宜が聞き、もう二度と水害が起こらないようにという思いを込めて明治3年に作られた祈願の碑である。そして、その祈願の碑の宝塔様の前(図2-◆5)で、一乗寺(図2-◆3)のお坊さんがお経を詠み、水害の犠牲者の供養を行っている。

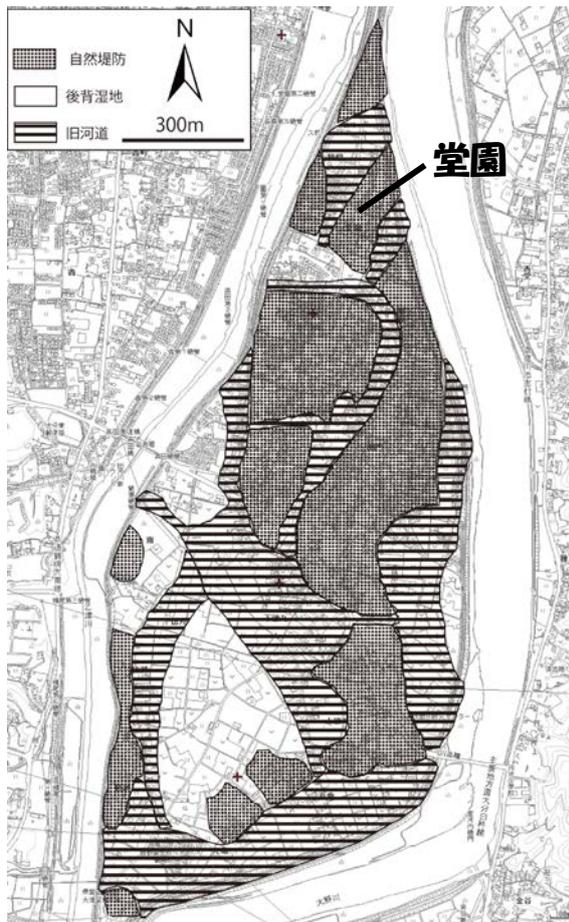
図3 地形分類図

空中写真によって地形判読を行った結果、自然堤防、後背湿地、旧河道の3つに分けることができた(図 3)。自然堤防の発達がよく、旧河道は複雑な形状をなす。特に、堂園付近の自然堤防と旧河道との境目が明瞭である。

図3の地形分類図と比べると、畑地・集落は自然堤防上に多くみられ、水田は、後背湿地・旧河道を利用したものとなっている。

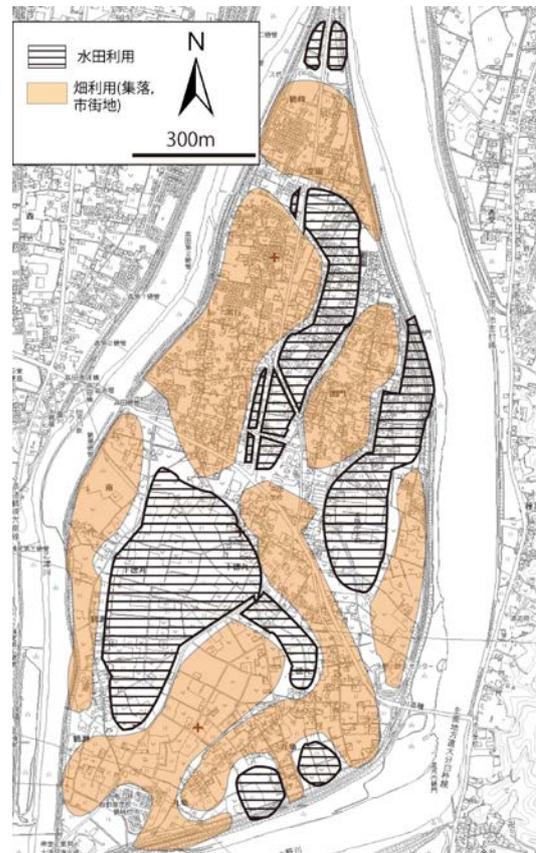
図4 高田地区の土地利用

図4は、過去の高田地区の土地利用の様子を示した図である。自然堤防上には、畑地や集落がつけられ、後背湿地、旧河道上では水田の利用がみられる。

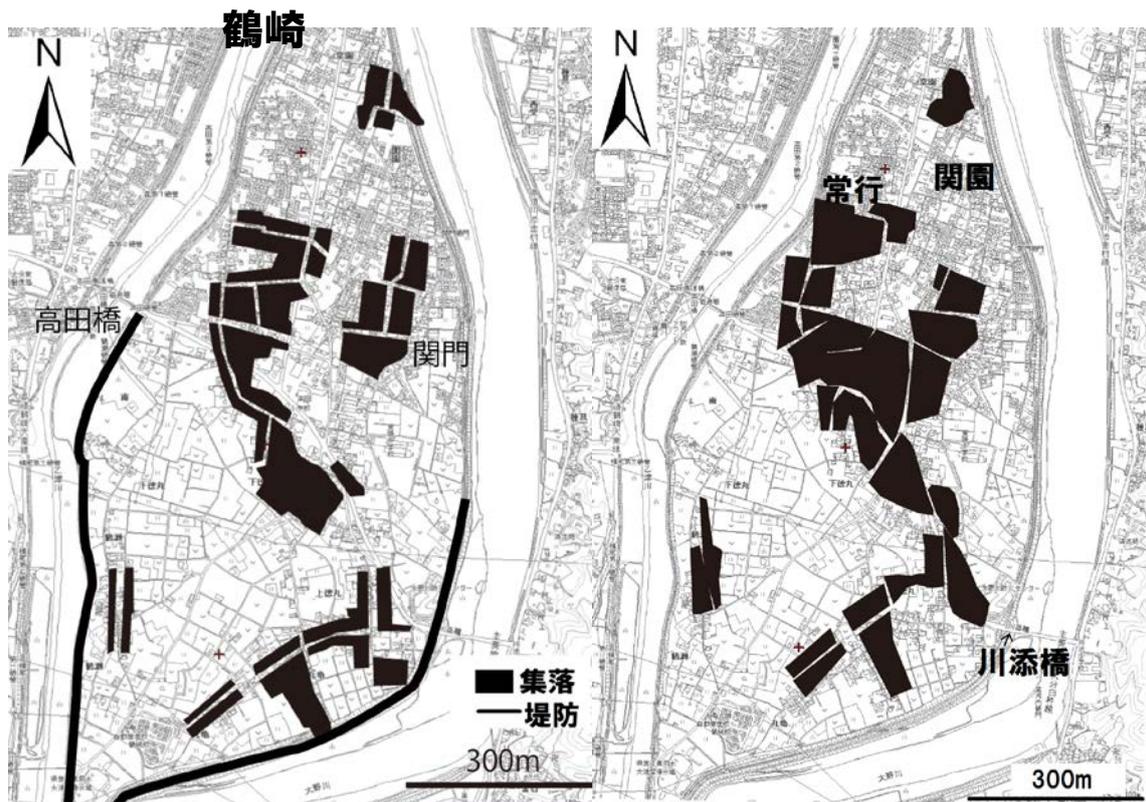
図5は、江戸時代の幕末と昭和中後期の高田

江戸時代の高田地区は、自然堤防上に集落が立ち並ぶ。戦後は、旧河道や後背湿地にも集落が見られるようになる。

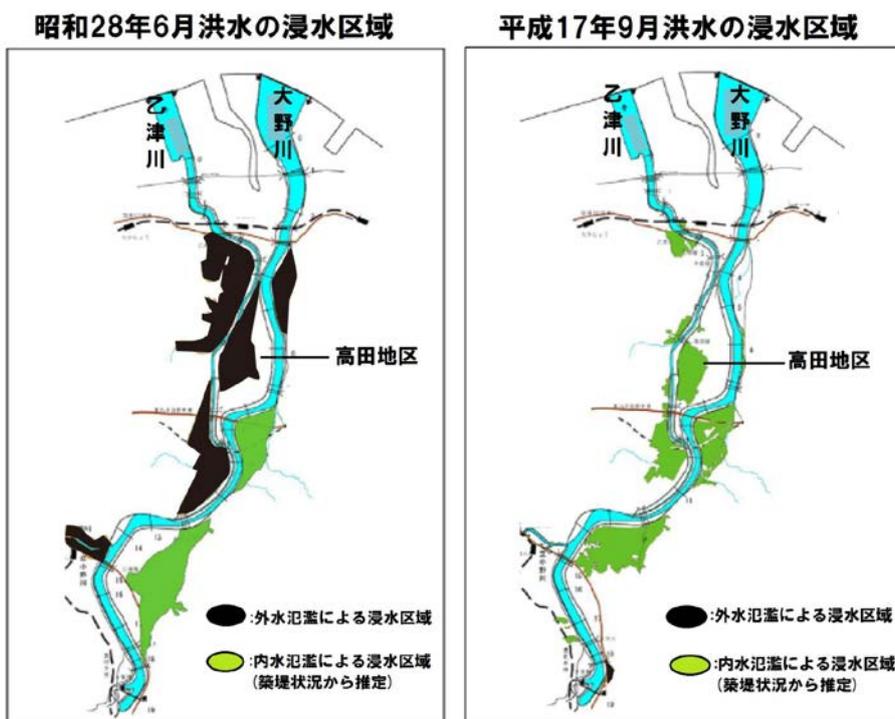
図6 洪水時の浸水範囲

昭和28年では外水氾濫が見られるが、平成17年ではほぼ見られない。一方で内水氾濫が多く見られるようになる。また、旧河道上や氾濫原上での洪水が多い。

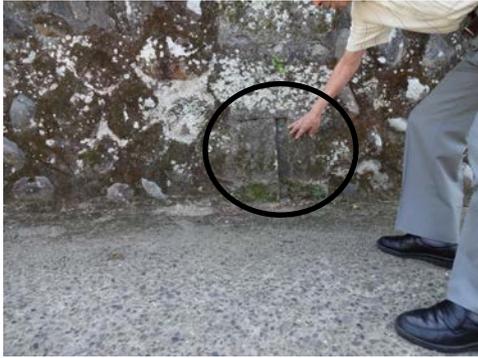
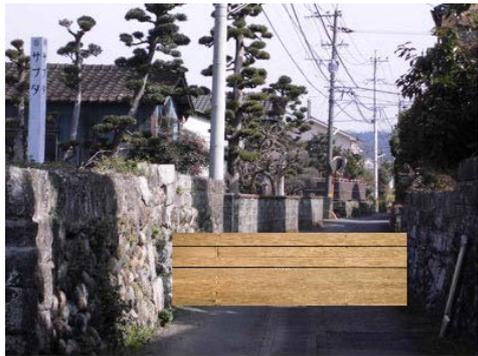
写真3 サブタをはめ込む溝跡(上)
サブタのイメージ図(下)

現在は道路が高くなり、サブタをはめ込む溝は低くなっている(上)が、昔は1mほどの高さの溝を作り、洪水が来た際には下の写真のように溝にサブタをはめ込み、洪水が集落に流れ込むのを防いだ。

夫した。家屋敷は石垣を積んで高くした土地に構える(写真1)。1階は壁を設けなくて開放的で、鉄砲水への抵抗を軽減させて家の流失を防ぎ、2階への階段は幅を広く取って避難の便を図っている。蔵(水屋)は母屋より一段高く築いた石垣を基礎としている。非常食や生活必需品を納め、小舟までも用意する家もあった。さらに周辺には生け垣のほか、クネと呼ばれる水害防備林(ムク、クス、カエデなど)を植えて水流を制御し、大洪水の際にはそれに登って水を避けた(写真2)。またサブタと呼ばれるもので洪水が集落内に流れ込むのを防いだ(写真3)。サブタとは、^{かんがいすい}灌漑水の流れを堰き止める板の大型版(堰板)である。幅約3mの道路の両側の石垣に高さ1m程度の溝を両側に掘り、この溝にサブタをはめ込む。そのようにして、洪水が集落内に流れ込むのを防ぐとともに、堰き止められた泥水は

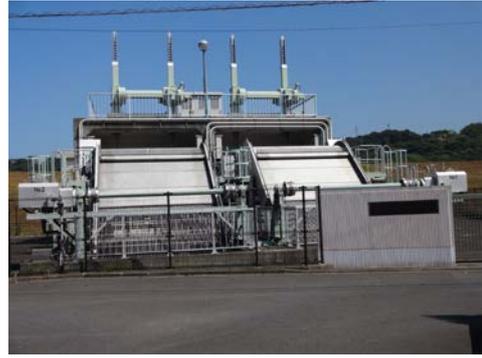
写真4 雨水排水ポンプ場

設置されたことで、住民の水害への心配は軽減された。

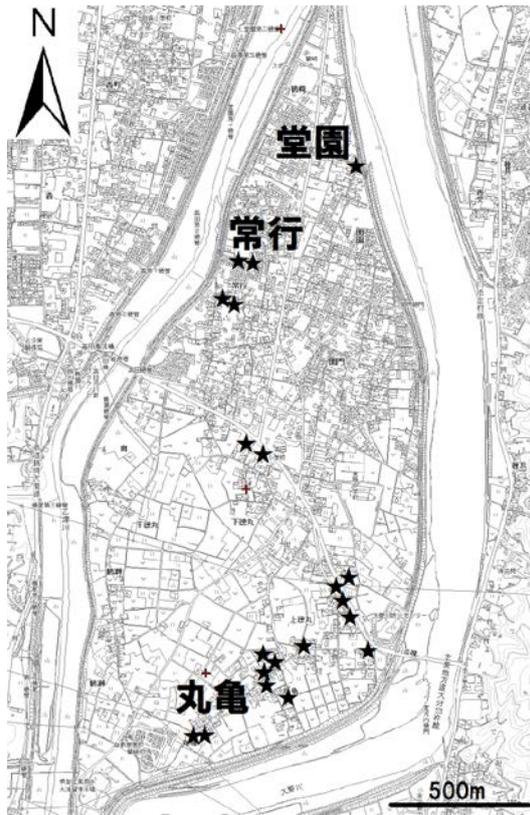
図7 現存する蔵の分布

水防意識について、景観の変化や、行事などからもみることができる。現在、蔵が残っているところは約20棟である(図7)。丸亀地区を中心に、常行や堂園でもみられる。現存している蔵の多くは状態が良好であり、石垣の高さは、1mを越えているところがほとんどである。昔は多くの家が蔵をもっていた。現在は、以前のよ

上徳丸地区と丸亀地区を中心に、江戸時代から集落が存在する場所に多く残っている。
