函館市内における 3.11 東北地方太平洋沖地震の津波被害について

門田寛一

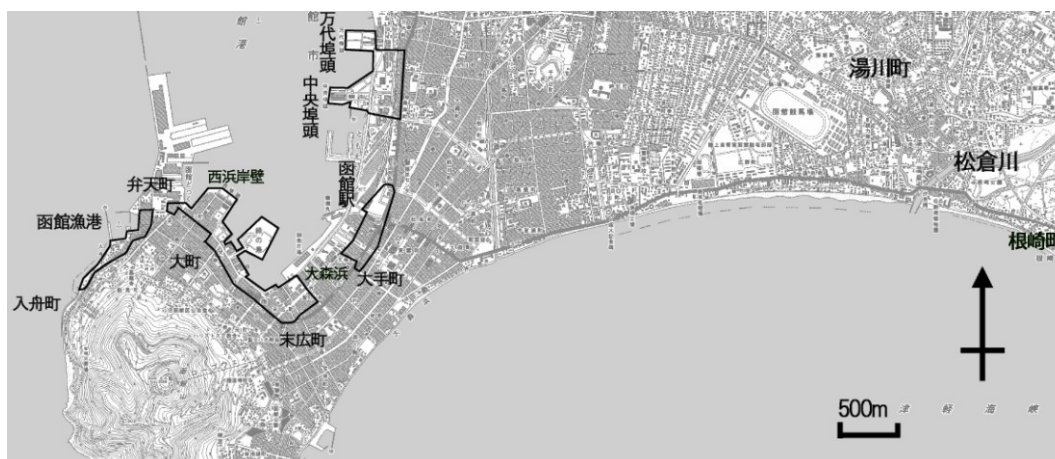
図 2. 函館市周辺地図(枠内：調査地域)

今回 3.11 津波における浸水範囲についての目安をつけるために、まず函館市役所の発行する函館市内の 1/2500 の地図に 0.5m 間隔で等高線を調査し、およそ海拔 0m 以下の地域を対象として、現地調査の範囲を決定した(図 2)。その対象範囲について民家及び企業等を対象に聞き取り調査を実施した。聞き取り内容は、3.11 津波の浸水深と津波の進行方向の二点についてである。その際、3.11 津波は計三波押し寄せたが、この中で最大の波を主に調査の対象とした。加えて函館市役所に訪問し、事前に市役所が調査したデータを取得し、調査内容に含めた。さらにわずかではあるが市役所で被害状況の聞き取りも行い、津波被害調査の参考にした。

調査地域を図 2 に示す。調査地域は、北海道新聞に掲載された気象庁による冠水地域調査や、

等高線から読み取れる函館市全体の高低差を参考に、海拔 0m~2.0m の地域から選定した。さらに被災情報は無いが、函館市内全体の高低差を考えた際に最低地である、およそ海拔 0m 以下の範囲も冠水しているのではないかと予想できたため、その地域(主に函館市北西部に位置する中央埠頭等の埠頭、西部に位置する入舟町等)でも聞き取り調査を行った。

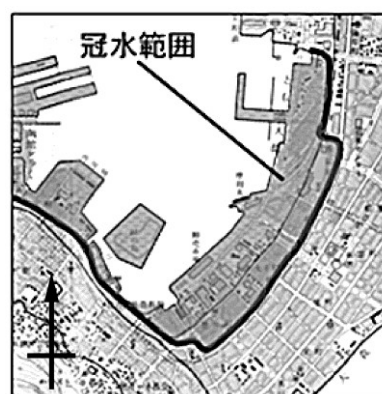
図 3. 北海道新聞(2011.5.11)に掲載された冠水情報を元にマッピングした図(一部加筆)

函館における 3.11 津波の冠水範囲については、北海道新聞にその概要が掲載されている。掲載された冠水地域図は、気象庁による比較的精密な調査によるものであり、図 3 の範囲として示された。しかしながら、津波の浸水深や進行方向などより詳しい状況を把握することは難しい。さらに地方独立行政法人北海道立総合研究機構地質研究所(以下 GSH)による 3.11 津波調査も、北海道南部沿岸地域一帯(主に登別、えりも、釧路といった地域)に限られており、函館市の調査はわずか 4 点の資料のみである。

大手町付近の浸水深及び津波の進行方向は, インターネットや北海道新聞等のデータも用いた. この地域一帯が最も内陸まで津波が到達した地域であり, 浸水深も大きい. 特に赤レンガ倉庫では 120cm, 朝市周辺で 150cm を記録している. さらにこの地域では津波の最高到達範囲が沿岸から約 540m にまで達している. 気象庁調査の冠水範囲図(図 3)よりも広い範囲で冠水したことが明らかになった. 全体として概ね標高の高低に対応した浸水深分布が認められたが, 相対的に標高が高い南西部(特に赤レンガ倉庫南東部付近)に大きい浸水深が見られた(図 8). 沿岸から進入した津波は, 朝市付近や函館駅などの一部の低地域に路を通して進入している. 豊川町付近に侵入した津波は西側に方向を変えて侵入する傾向が見られた.

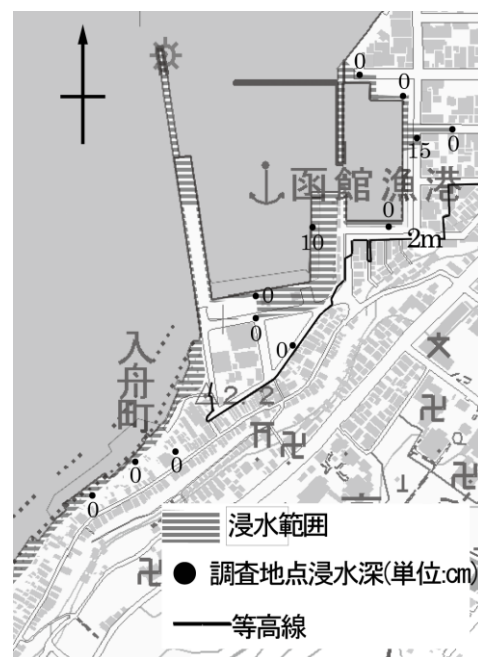
図 4. 函館漁港・入舟町付近の等高線図・浸水深図

入舟町・函館漁港付近の等高線図、浸水深図を図 4 に示す。入舟町と函館漁港を含む地域では、沿岸部の水位が上昇し、船の発着場所付近が冠水した。漁港西側の道路に水が流れ、一部民家前まで水が及んだ。しかし津波被害と言えるほどのものではなかった。入舟町においては防波堤や護岸工事が不十分と思われる地域であっても、水位の上下さえ気づかなかったと答える住民が多かった。以上、函館漁港付近・入舟町付近のいずれも函館市街地ほどの津波被害はほとんど無かった。

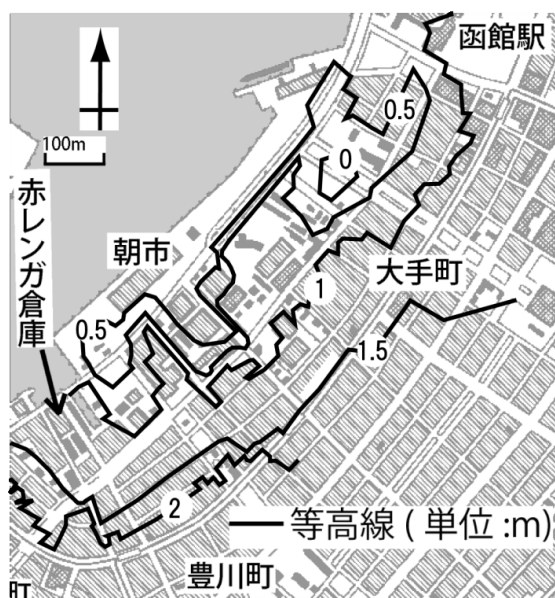
図 7. 末広町・朝市・大手町・函館駅付近の等高線図

末広町・朝市・大手町・函館駅付近の等高線図(図 7), 浸水深図を示す(図 8). この地域では朝市や豊川町を中心に, 函館市でも標高が特に低い地域である(図 7).

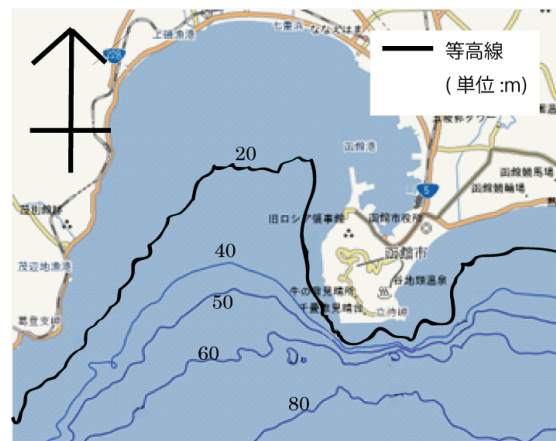
図 9. 函館市海底地形図

なぜ函館市内に大きく浸水被害が出ている一方, 入舟町や函館漁港で被害がわずかなのかであるが, この原因の一つに, 入舟町のある函館半島西側と函館市街地のある湾奥部とでは, 海底地形の差異がある. 海底地形図(図 9)を見ると, 函館半島西沿岸部と比較して函館湾奥沿岸部の方が浅いことがわかる. 加えて函館湾奥では湾が狭くなっている. 一般的に外洋で発生し海岸線に接近する波は, 水深の浅い海域に進むにつれて波高が増していく. このため, 狭く浅い湾奥に進むにしたがって波高を増し, 大きい浸水深, 被害を及ぼす函館朝市付近と比べ, 相対的に函館半島西沿岸部では被害がわずかだったと考えられる.
