宮島における 2004 年台風被害の実態と住民の意識

谷屋 俊

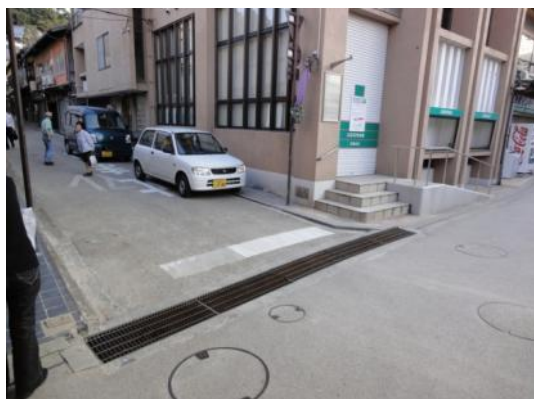
図 2.内水氾濫箇所

宮島支所と消防本部の聞き取りから、2004年台風18号の浸水被害では、高潮や強風などによって海水が堤防を越えて入ってくる外水氾濫ではなく、海面が上昇したことによって下水道から排水できなくなり、マンホールや側溝から水が溢れ出る内水氾濫が浸水の原因であることが分かった。

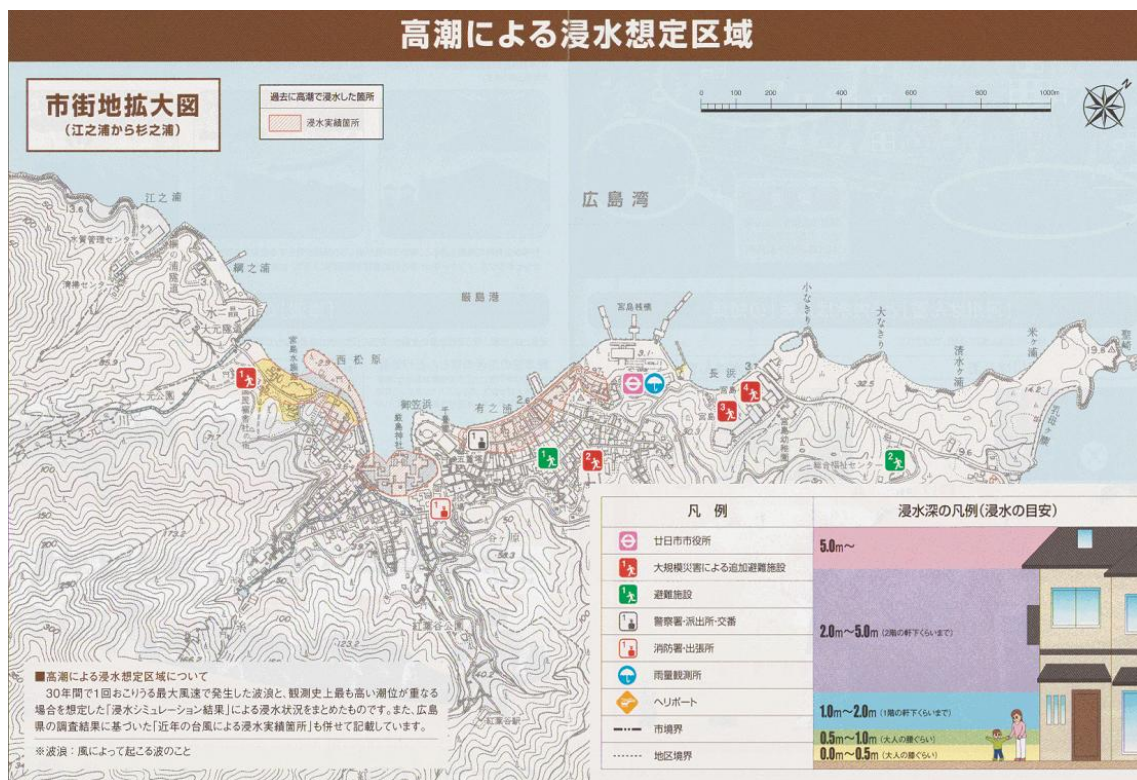
図 6.甘日市市宮島町中心市街地ハザードマップ

ードマップは、広島県高潮・津波浸水想定区域図を参考にして作られている。その高潮・津波浸水想定区域図は、調査時点の海岸防御施設の現状を考慮し、高潮・津波が発生した場合に想定される浸水状況をシミュレーションにより求めたものである。この広島県高潮・津波浸水想定区域図は、外水氾濫しか想定していない。また、河川の氾濫、内水氾濫は考慮していない。しかしながら、頻発しているのは、内水氾濫による浸水である。そこで、市の防災課は過去の浸水被害箇所もハザードマップに追加記載している。

湛水等深線図(図 3)と等高線(図 5)を対応させると、氾濫箇所から低い土地の方へ向って水が流れ、湛水していくことが考えられる。また湛水等深線図と地形分類図(図 4)を比較すると、最も被害が大きい商店街付近は、江戸時代の埋め立てで出来た地盤の上に存在する。そのことから、埋め立てで出来た土地は低く、なだらかな地面が続くため、地形的にも浸水被害が起こりやすい。一方、谷底平野は急な斜面が多いため、浸水被害が出て狭い範囲で治まる。湛水等深線図とハザードマップ(図 6)との比較から、ほとんどの箇所が、過去の浸水実績箇所と一致することが分かる。よって、ほぼ浸水域は決まって江戸時代の埋め立てであり、いつも同じ箇所で浸水が起こると考えられる。

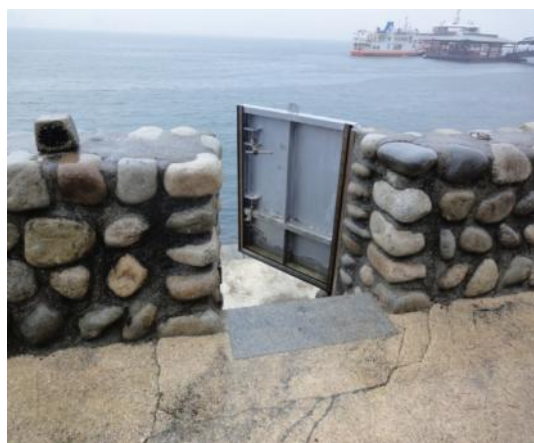
図 7.防潮扉

商店街付近の海岸には堤防があり、防潮扉（図 7）が設置されている。商店街の西、堤防が途切れる所に陸閘（図 8）がある。陸閘は、やむをえない理由で堤防が連続していない場合、暫定的な措置として、洪水や高潮時に堤防の機能を確保するために締め切ることのできる施設であり、容易に閉塞できる構造となっている。海水位上昇時にはこれを閉じることで、商店街は海水浸入から守られている。これらの設備があることで、外水氾濫はほぼ無くなった。

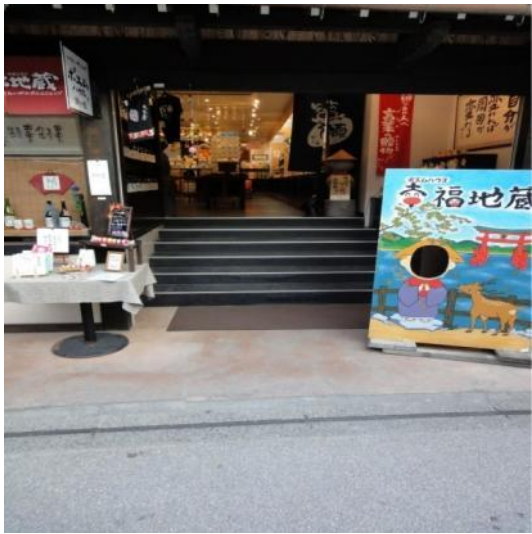
図 9.高^{かさ}上げた店舗
(3) 店舗の工夫

少数であったが、お店の土台を高くして、明らかに防水を意識している店舗もあった(図 9)。また、気づかない程度に傾斜がついているお店は多く見られた。他にも、外水の侵入を防ぐため、店舗のシャッターにビニールシートをかぶせ、そのビニールシート上に土嚢を置くという対策を取る店舗もあった。昔ながらの店舗は、店舗と家が繋がっているものが多く、家の入口を 50cm 程度高くし、浸水を防ぐ工夫がとられている。
