20 透析室の震災対策について ～東日本大震災をふまえての今後の課題～

JA 長野厚生連 篠ノ井総合病院
臨床工学科 ○増村貴義 田中 光 中村啓章 清水和明 塩澤 勉
腎臓内科 牧野 靖 田村克彦 長澤正樹

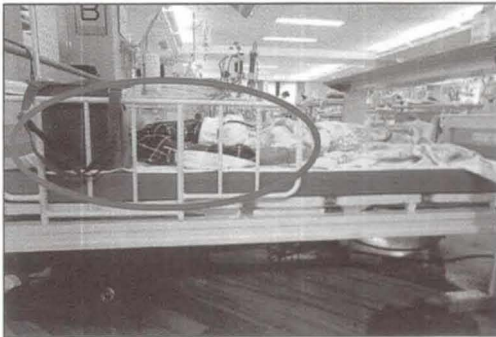
図6 転落防止のためのベッド柵

患者・スタッフの安全確保に対する対策として、緊急地震速報警報発生時の対応の見直しが検討された。以前は、微震でも緊急地震速報システムが頻回に鳴ることで、スタッフ間に緊張感がなくなりマンネリ化の傾向にあった。しかし、今回の震災を経験し、まず患者様の転落防止のためベッド柵を上げることを日常の中で標準化し、緊急地震速報発生時に、患者様にはベッド柵を支えにし（図6）、毛布を頭までかぶるよう随時教育を行なっている。

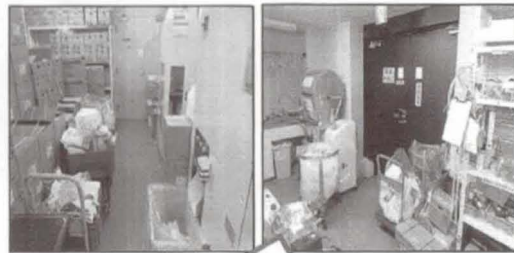
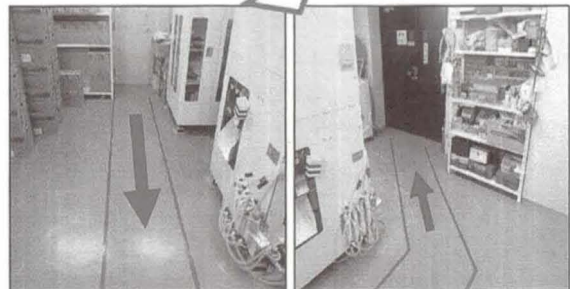
図10 避難路の確保

そのため、避難経路の周辺の整頓を行い、避難誘導ラインを作成することにより安全な避難路の確保を行った。（図10）

避難路の安全確保についての検討では、以前は避難経路の周囲に備品や在庫などが煩雑に積まれており、地震の際、避難経路に倒れる可能性があり危険な状態だった。
