信州大学審査学位論文

木製治山堰堤における腐朽の進行過程の  
解明と予測

平成 26 年 9 月

秋 田 寛 己

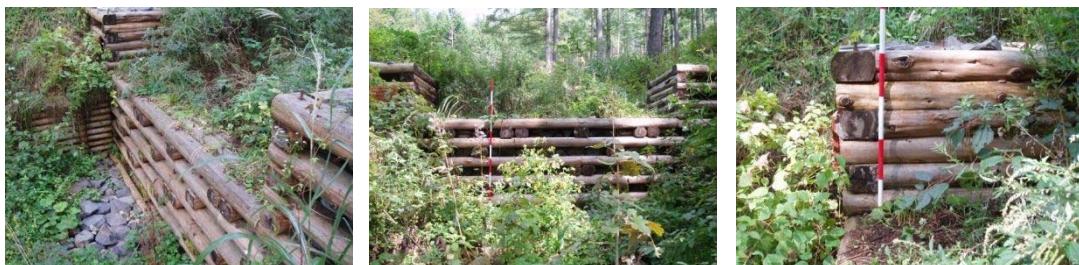
図 - 2. 2 中野市前平の木堰堤（スギ材）：2006年10月撮影 3年経過

調査対象とした木堰堤の現地状況については、図 - 2. 2～図 - 2. 46 に示す。撮影写真は施工地ごとにまとめ、かつ経年変化がわかるよう上下に掲載している。撮影写真より、年数を経過するにつれて部材の色調の変化が確認され、腐朽が進行している様子がわかる。

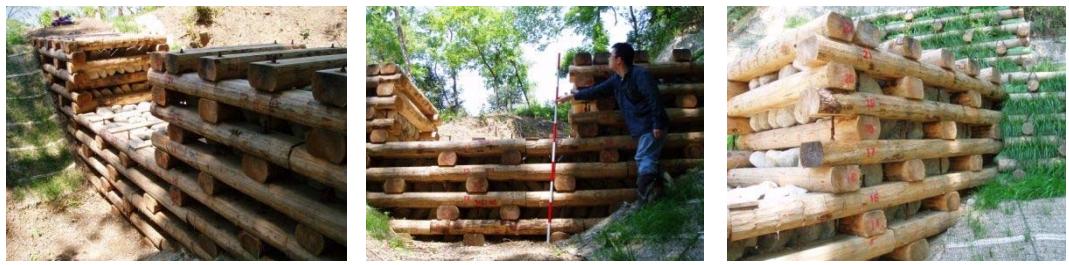
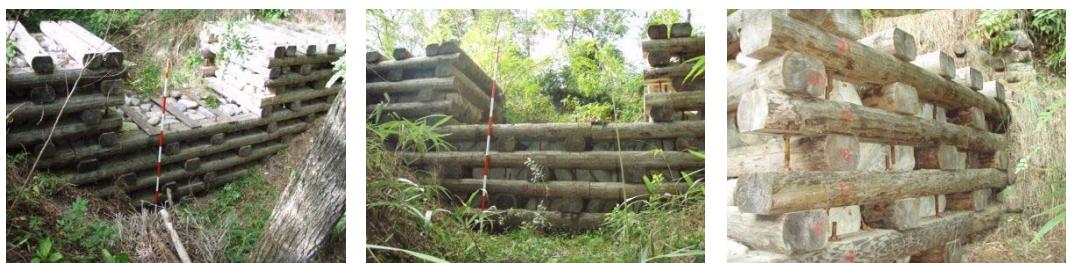
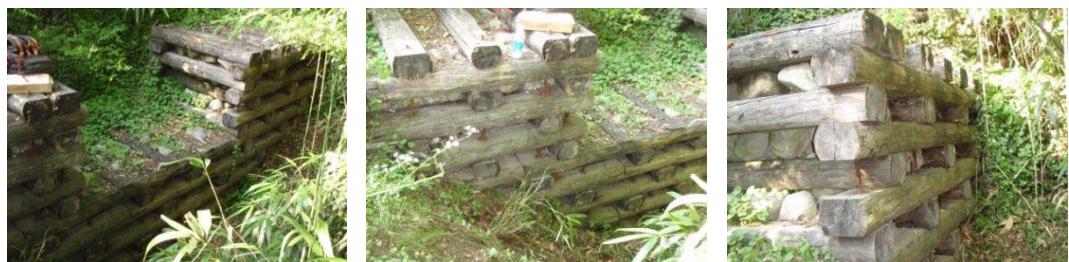
図 - 2. 6 安曇野市中条の木堰堤（カラマツ材）：2006年5月撮影 1年経過

図 - 2. 7 安曇野市中条の木堰堤（カラマツ材）：2007年9月撮影 2年経過

図 - 2. 8 安曇野市中条の木堰堤（カラマツ材）：2011年7月撮影 5年経過

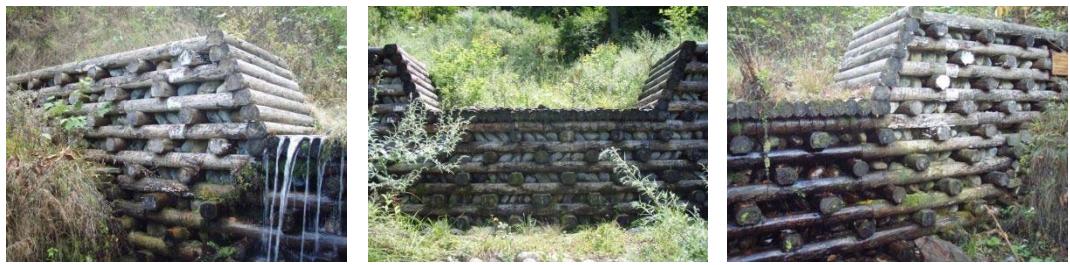
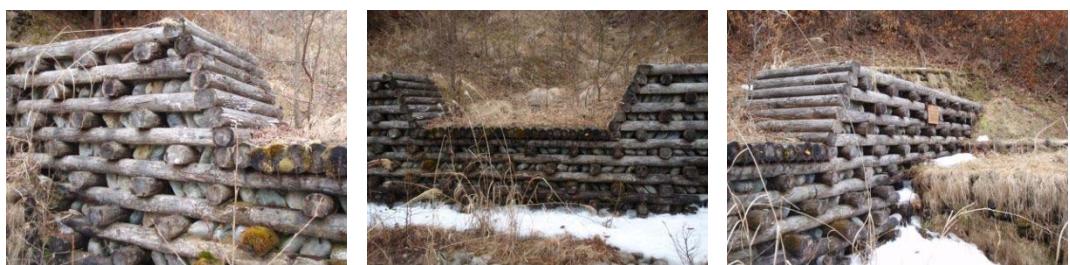
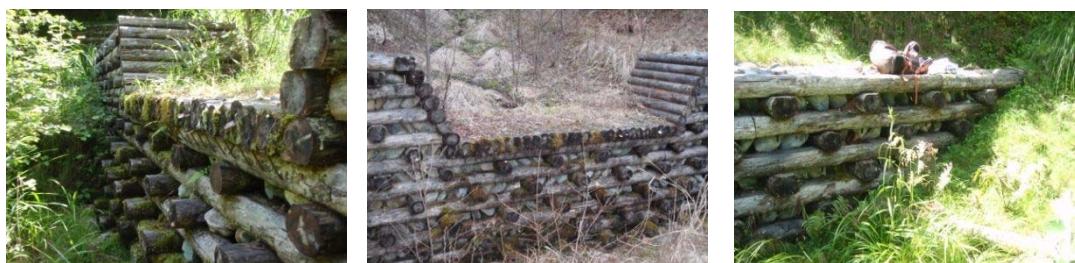
図 - 2. 21 伊那市高鳥谷の木堰堤（カラマツ材）：2007年8～11月撮影 2年経過

図 - 2. 22 伊那市高鳥谷の木堰堤（カラマツ材）：2010年4月撮影 5年経過

図 - 2. 23 伊那市高鳥谷の木堰堤（カラマツ材）：2012年4～8月撮影 7年経過

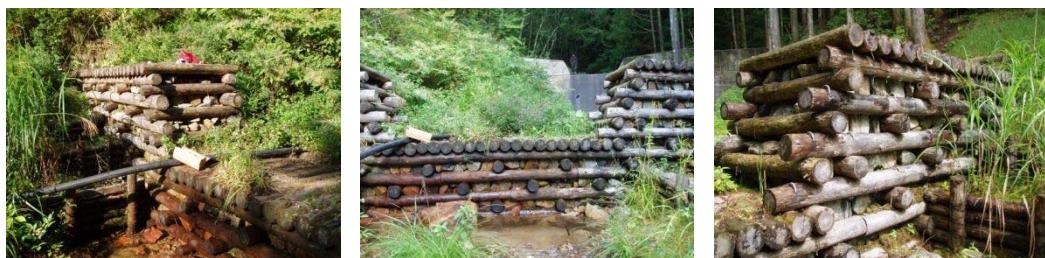
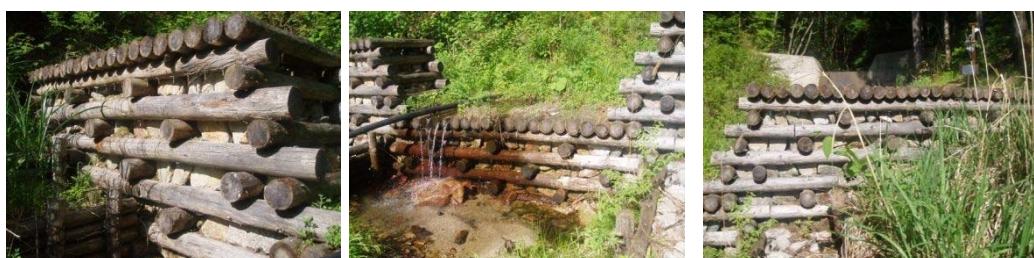
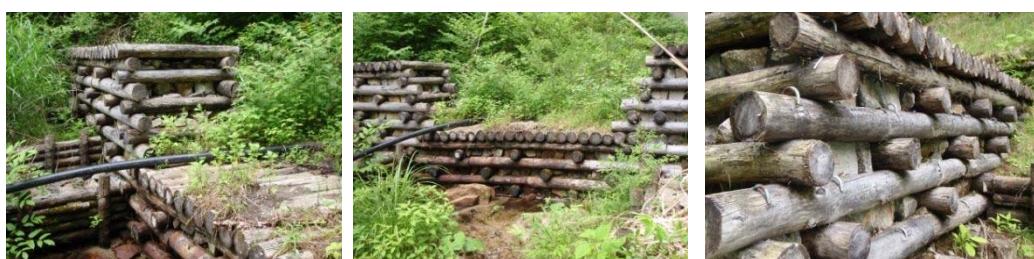
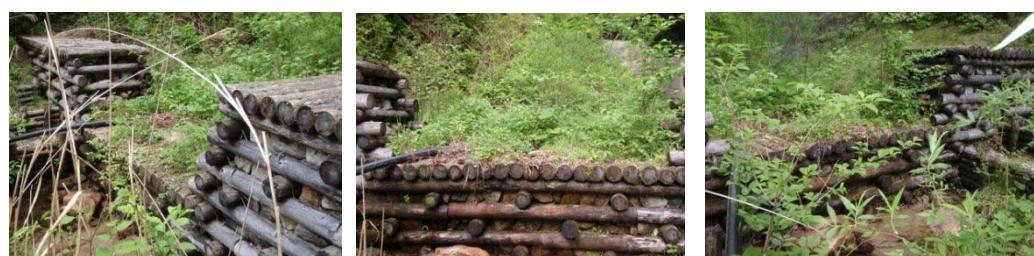
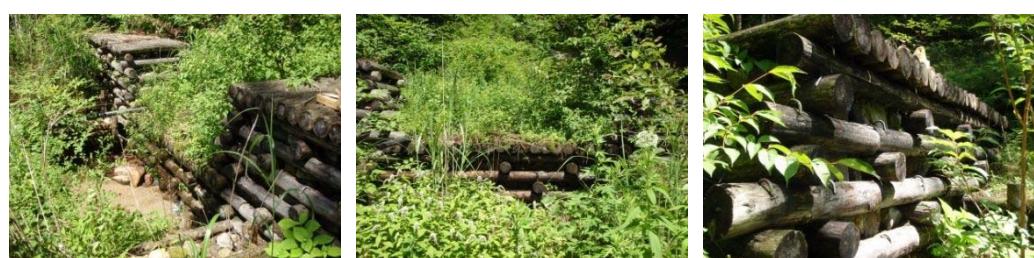
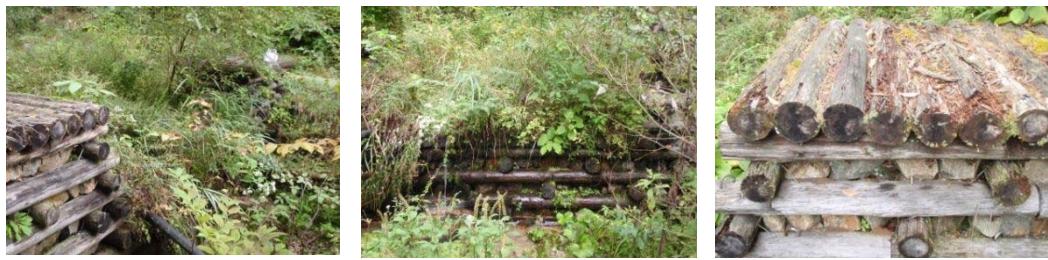
図 - 2. 28 阿智村浪合の木堰堤（カラマツ材）：2006年7～9月撮影 3年経過

図 - 2. 29 阿智村浪合の木堰堤（カラマツ材）：2007年6月撮影 4年経過

図 - 2. 30 阿智村浪合の木堰堤（カラマツ材）：2008年6月撮影 5年経過

図 - 2. 31 阿智村浪合の木堰堤（カラマツ材）：2009年6月撮影 6年経過

図 - 2. 32 阿智村浪合の木堰堤（カラマツ材）：2010年7月撮影 7年経過

図 - 2. 33 阿智村浪合の木堰堤（カラマツ材）：2012年10月撮影 9年経過

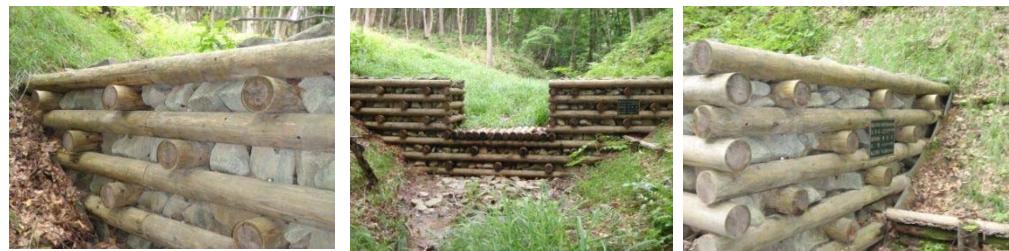
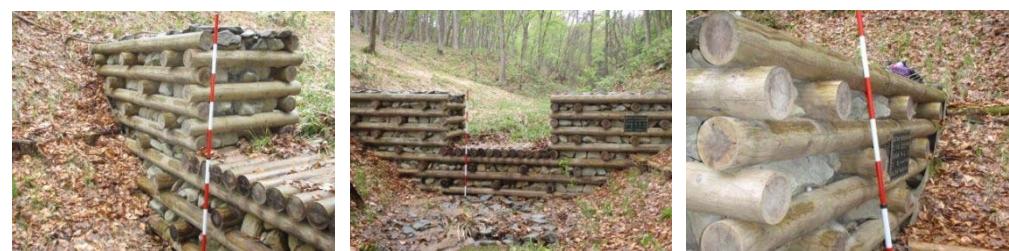
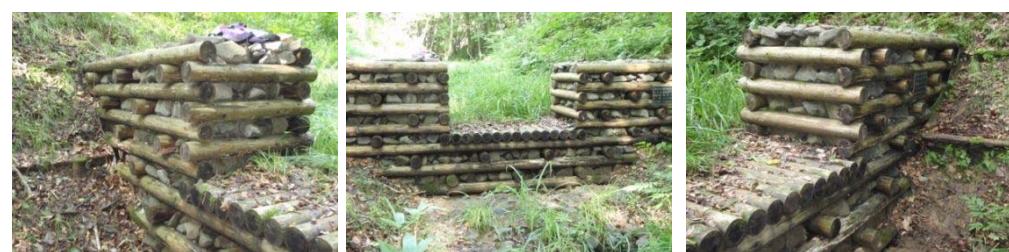
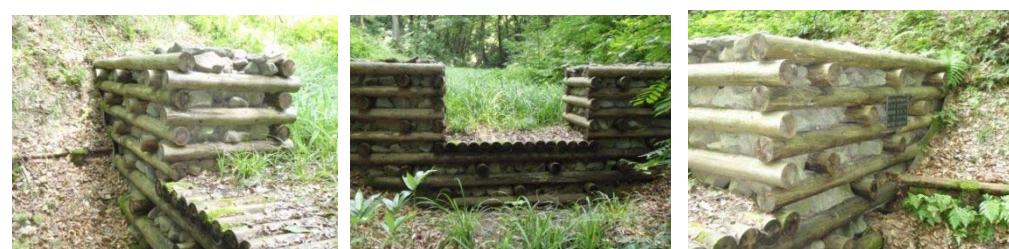
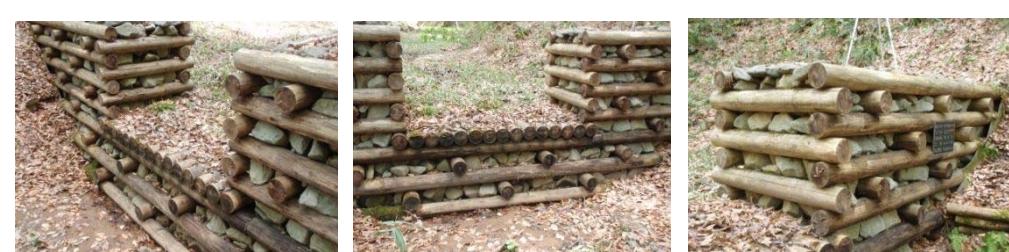
図 - 2. 37 中泊町大沢内の木堰堤（スギ材）：2008年8月撮影 2年経過

図 - 2. 38 中泊町大沢内の木堰堤（スギ材）：2009年5月撮影 3年経過

図 - 2. 39 中泊町大沢内の木堰堤（スギ材）：2010年8月撮影 4年経過

図 - 2. 40 中泊町大沢内の木堰堤（スギ材）：2011年8月撮影 5年経過

図 - 2. 41 中泊町大沢内の木堰堤（スギ材）：2012年5月撮影 6年経過

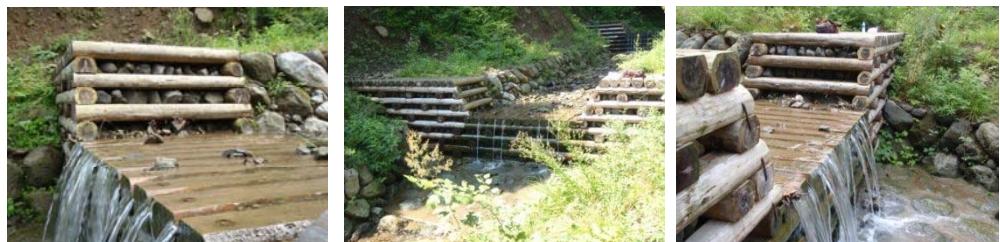
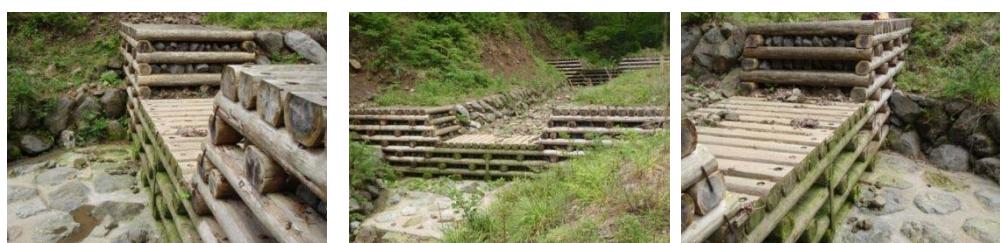
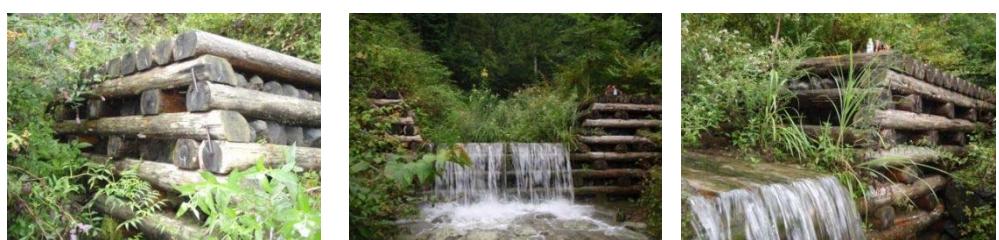
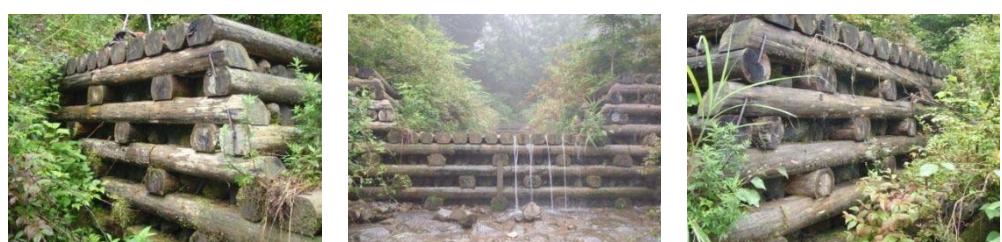
図 - 2. 43 富士宮市主水釣の木堰堤（スギ材）：2009年8月撮影 1年経過

図 - 2. 44 富士宮市主水釣の木堰堤（スギ材）：2010年5月撮影 2年経過

図 - 2. 45 富士宮市主水釣の木堰堤（スギ材）：2011年8月撮影 3年経過

図 - 2. 46 富士宮市主水釣の木堰堤（スギ材）：2012年7月撮影 4年経過

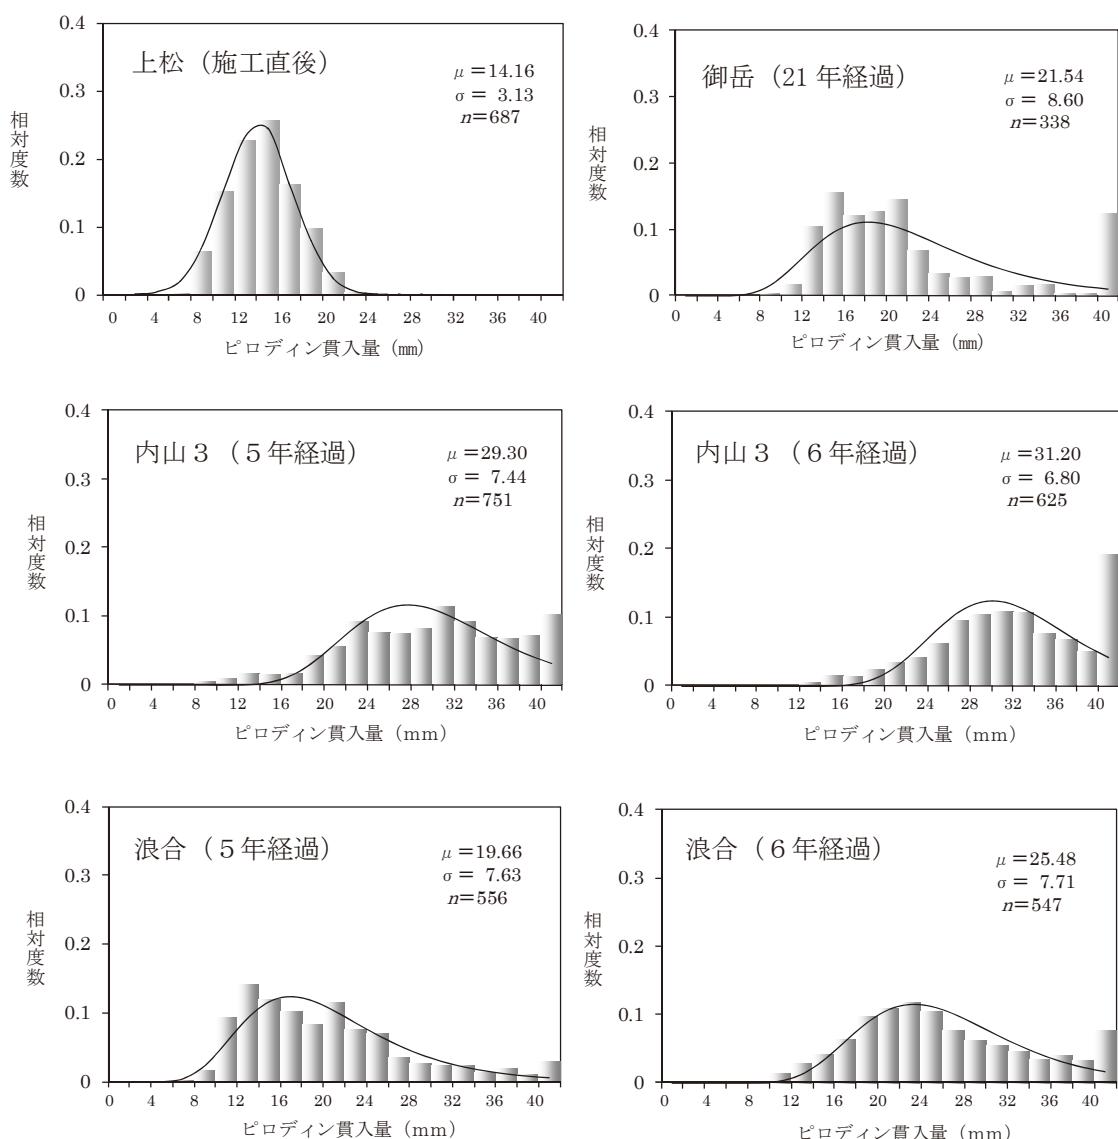
図 - 5. 2 相対度数の確率分布

図-5.2に、施工後5年および6年経過した内山3、浪合堰堤の確率分布を示し、また御岳堰堤の確率分布も加えて示した。ここでの確率分布は、下流面における袖部と本体の合計である。両堰堤ともに、どちらの経過年についても確率分布の度数分布は対数正規曲線でよく近似できている。内山3堰堤では、6年経過時において40mmを超過した割合が増加しており、40mm以上の度数分布はピロディンの測定値限界を超えることから分布曲線上は示すことができないが、40mm以下の割合については浪合堰堤にてもよく近似できていることがわかる。40mm以上の割合について、それ以下の適合具合から判断すると、対数正規分布曲線の形状で正方向へ延伸していくことが推察される。浪合堰堤においては内山3堰堤と比較し、分布曲線の適合が比較的高い。

施工から21年経過した御岳堰堤においても、内山3堰堤と同様に40mm超の割合は多くなるが、ピロディン貫入量の相対度数は概ね、対数正規分布で示すことができると思われる。40mm以上の割合が突出して多いのは、袖部に代替した護岸工の腐朽が大きいためと考えられる。

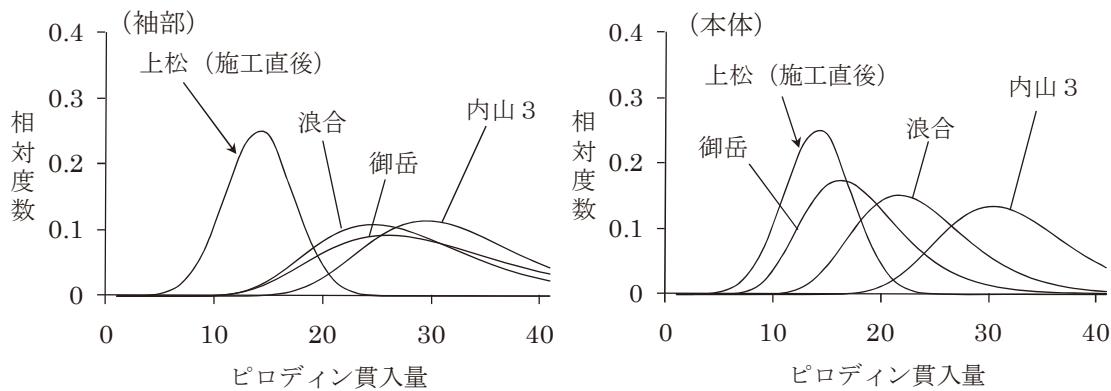
図 - 5 . 3 分布曲線の比較

以上のように、腐朽した木堰堤のピロディン貫入量の相対度数は対数正規分布を示したが、ここでは分布曲線を用いて腐朽の進行程度を袖部と本体別に比較する。図-5.3は、施工後5年と6年経過した内山3堰堤と浪合堰堤、そして御岳堰堤についての袖部と本体別における分布曲線の比較である。年数を経過した木堰堤においては、分布曲線形状が正方向へと歪む様子が顕著に表れている。腐朽した全ての木堰堤において、施工直後の上松堰堤の正規分布曲線形状から、対数正規分布の形状へと大きく変化していることがわかる。内山3堰堤と浪合堰堤の分布曲線を比較すると、袖部・本体のどちらにおいても内山3堰堤の分布曲線はより正方向へと歪んでいる。本体においてはどの木堰堤も袖部と比較して分布曲線は立ち上がっており、特に御岳堰堤の本体部では、施工から21年が経過しているにも関わらず、分布曲線の形状は5年、6年経過の木堰堤と大差なく、それほど腐朽が進行していない。このような腐朽の進行が遅くなった要因としては、御岳堰堤の本体は常時、全て流水に触れていたことが考えられる。

以上のように、ピロディン貫入量の大きい度数割合が増すほど、分布曲線は正方向へ歪んでいくため、この曲線の移動より腐朽の進行程度を判断できる。ピロディン貫入量の相対度数は施工直後の正規分布から、年数を経て腐朽が進行すると、徐々に正に歪みをもつ

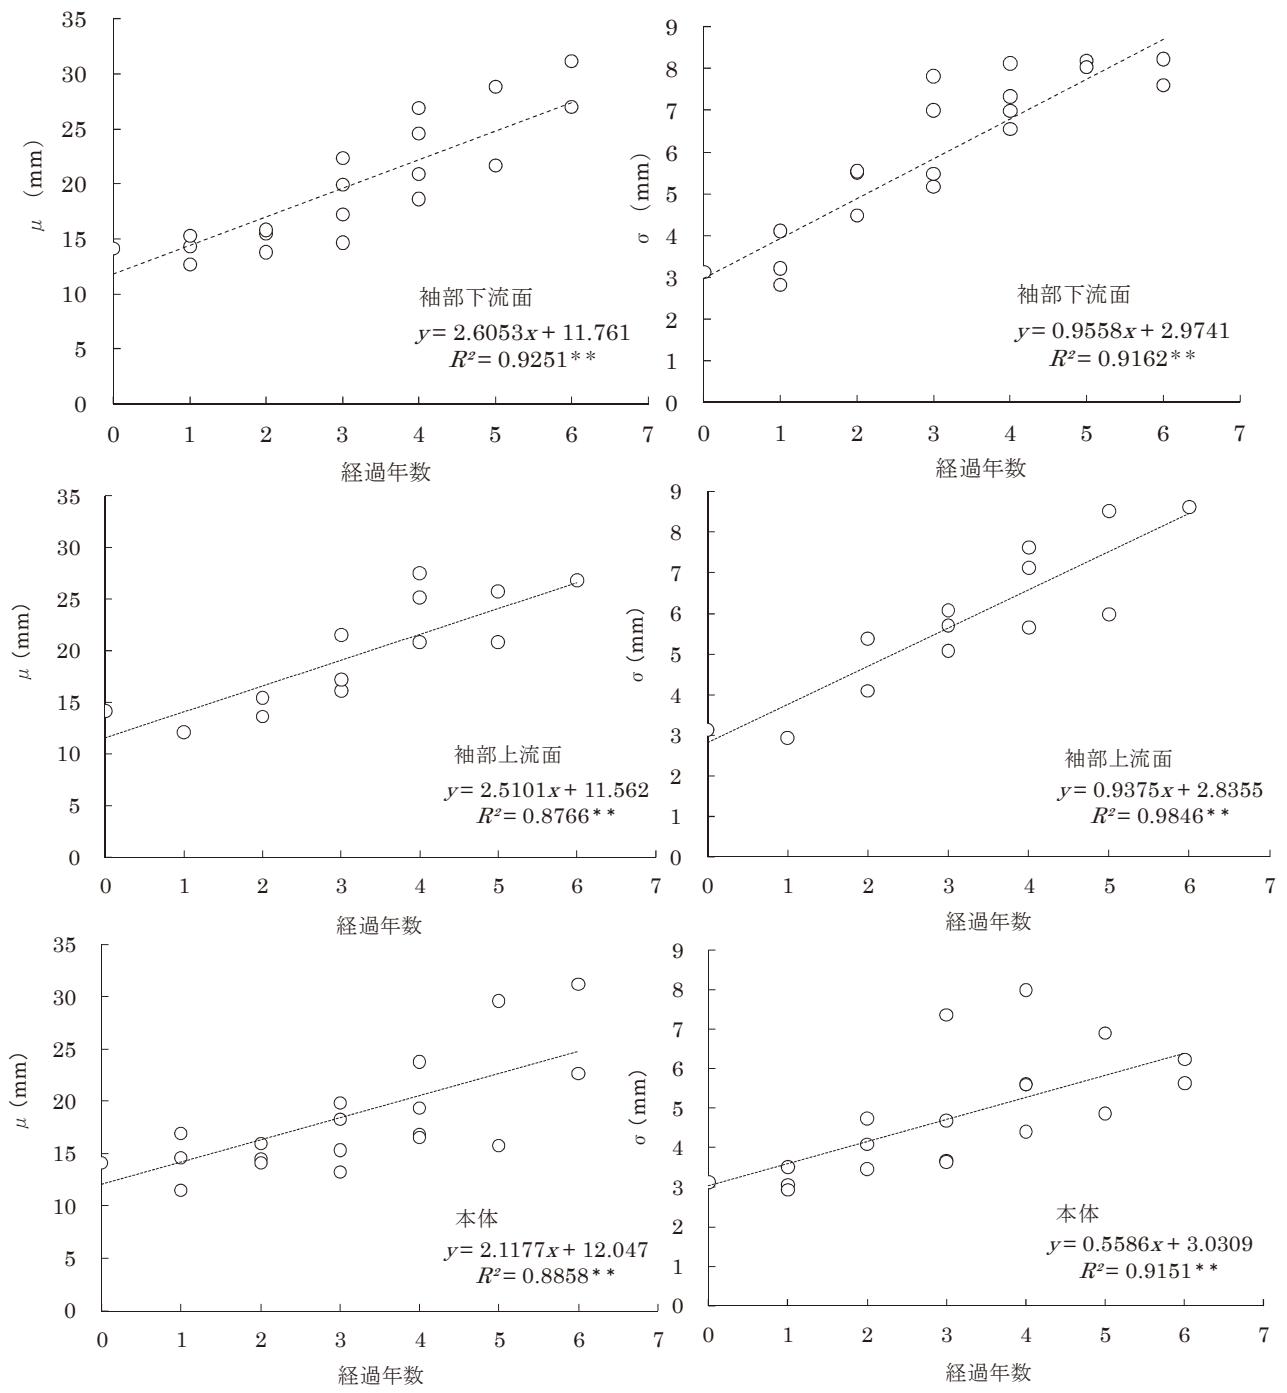
図 - 5. 4 部位別における $\mu$ 及び $\sigma$ と経過年数の関係

ピロディン貫入量の  $\mu$  と  $\sigma$  には経過時間との間に一定の関係があるものと考え、それぞれ経過年数との関係を調べた。図 - 5. 4 に、木堰堤の袖部の上・下流面、本体別の  $\mu$ 、 $\sigma$  と経過年数の関係を示し、表 - 5. 3 に  $\mu$ 、 $\sigma$  の数値をまとめ、確率分布の Kolmogorov-Smirnov 検定の有意点  $\alpha$  を付記する。全ての部位において、 $\mu$  と  $\sigma$  は経過年数との間に線形関係が認められ、危険率 1%で有意であった。また、袖部の上・下流面の  $\mu$  と  $\sigma$  は  $F$  検定により危険率 1%で併合できたため、一つの線形とし、図 - 5. 5 において本体も加え示す。

袖部と本体の回帰直線は年数を経るほど開きが生じるため、双方の腐朽速度には相違があり、 $\mu$ 、 $\sigma$  と経過年数は関係するため、施工から年数を経過するにつれて徐々に腐朽が進行していくと考えられる。 $\sigma$  と経過年数の関係では、袖部と本体で大きな開きがあり、

本体の $\sigma$ が全体的に小さい。 $\sigma$ の値が小さいということは、本体のピロディン貫入量が平均値付近に多く分布していると考えられる。袖部では年数を経過するほど、腐朽が最大40mmと局所的に大きく進む箇所とそうでない箇所の差がつくことになり、同調して $\sigma$ も上昇することになる。本体では木堰堤によって常水の影響があるため、局所的に腐朽が進む箇所が少なくなることで、平均値の上昇に合わせて徐々に腐朽し、結果的に本体の $\sigma$ は小さくなると考えられる。

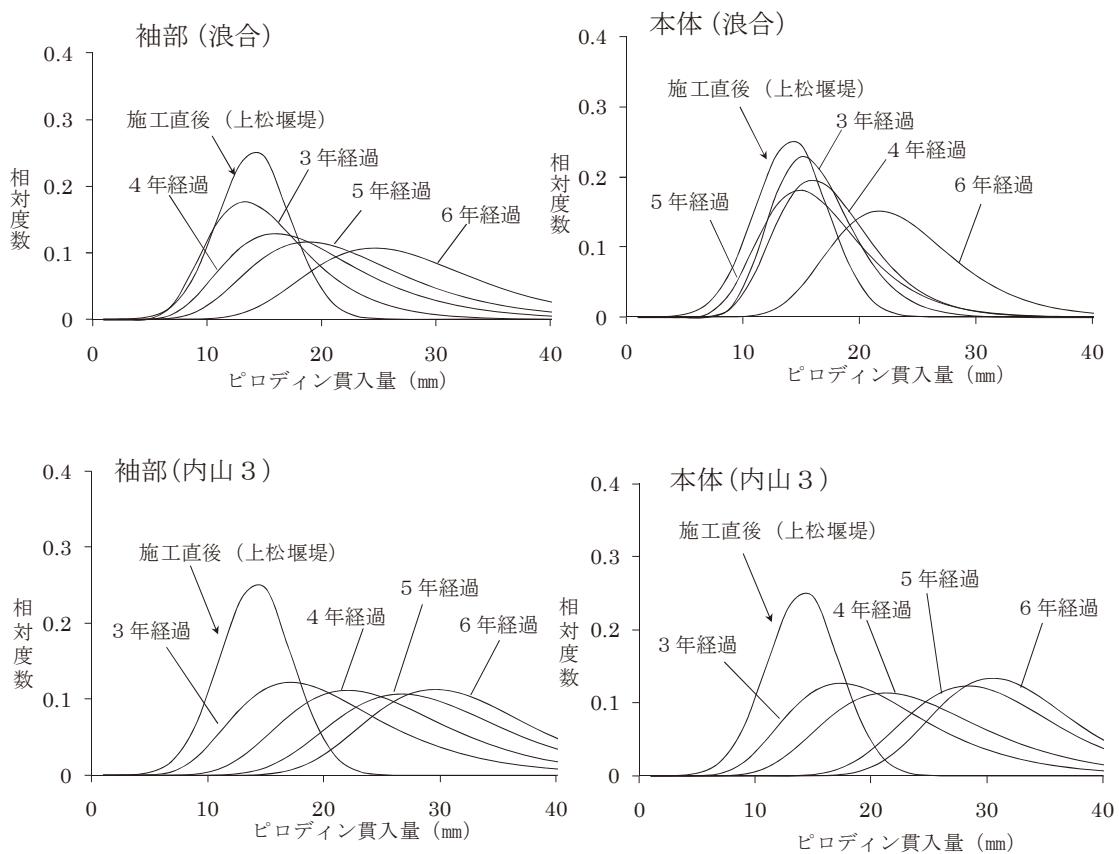
図 - 5 . 6 分布曲線の推移

内山3堰堤と浪合堰堤の2基において、4年間の腐朽調査結果より、経年変化を確率分布の分布形状の変化から考察する。図-5.6において、袖部と本体別に確率分布の推移を示す。両堰堤とも、袖部、本体の分布曲線は年数を経過するにつれて、貫入量の大きい数値の割合が増し、分布形は正方向へと徐々に移行していく。腐朽の進行しやすい袖部では、腐朽初期ですでに、分布形が施工直後の正規分布形から平らになり、年数を経過しても同形状の歪んだ分布形状のまま正方向へと移っていく様子がわかる。本体の分布形状を見ると、常水が無く腐朽の進行の早い内山3堰堤では、袖部と大きな形状の違いはないが、本体に常水が有り腐朽の遅い浪合堰堤の本体部では、6年経過でも分布形は左肩に最頻値をもった形状で正方向へと移行している。腐朽の進行の速い木堰堤袖部では、腐朽の初期において分布形状が歪み、年数を経過しても同じ形状のまま正方向へと推移していき、常水の有る木堰堤本体では、6年経過しても腐朽の分布形状に大きな違いが見られないことがわかる。

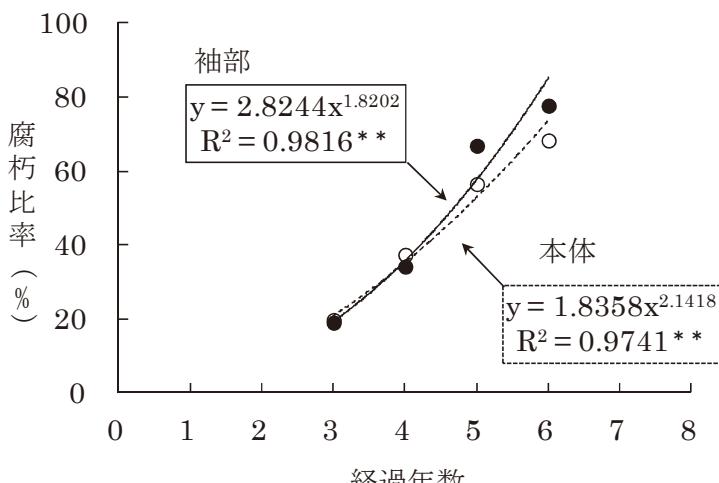
図 - 5. 7 内山 3 堤における腐朽比率の推移

次に、図 - 5 . 7 と図 - 5 . 8 には内山 3 堰堤と浪合堰堤において、袖部と本体別の腐朽比率の経年変化を示す。両堰堤ともに、腐朽比率と経過年は相関関係にあり、腐朽比率で考えると 6 年経過までに、経年変化による腐朽増加は直線的ではなく、指數関数的に上昇し、年数を経過するほど上昇割合が増していくことがわかる。腐朽の進行の速い内山 3 堰堤では、袖部と本体の近似曲線に大きな差はない、浪合堰堤では袖部と本体において、年数を経過するほど差が生じることが顕著に表現されている。また、腐朽の進行程度の違いも良く現れており、浪合堰堤と比較し内山 3 堰堤では、近似曲線の上昇割合が急激である。ここまでで、腐朽の経年変化について考察してきたが、 $\mu \cdot \sigma$  は直線関係であるのに対し、腐朽比率は指數関数的な関係にあり、両者には進行過程に違いが見られる。この違いはピロディン貫入量の確率分布は対数正規曲線で表現されることを考えると、 $\mu \cdot \sigma$  の増加はあくまで一定であるが、一定ライン（今回はピロディン貫入量 26mm）以上の割合を評価した際には、分布形の山型が次第に超過していくためにその割合は指數関数的である。そのため、腐朽の進行程度を適切に評価する際には、 $\mu \cdot \sigma$  および腐朽比率の両者を明らかにすることが重要であり、 $\mu \cdot \sigma$  にて腐朽の時間的進行を明らかとし、腐朽比率にてその進行割合を評価する必要があると考えられる。

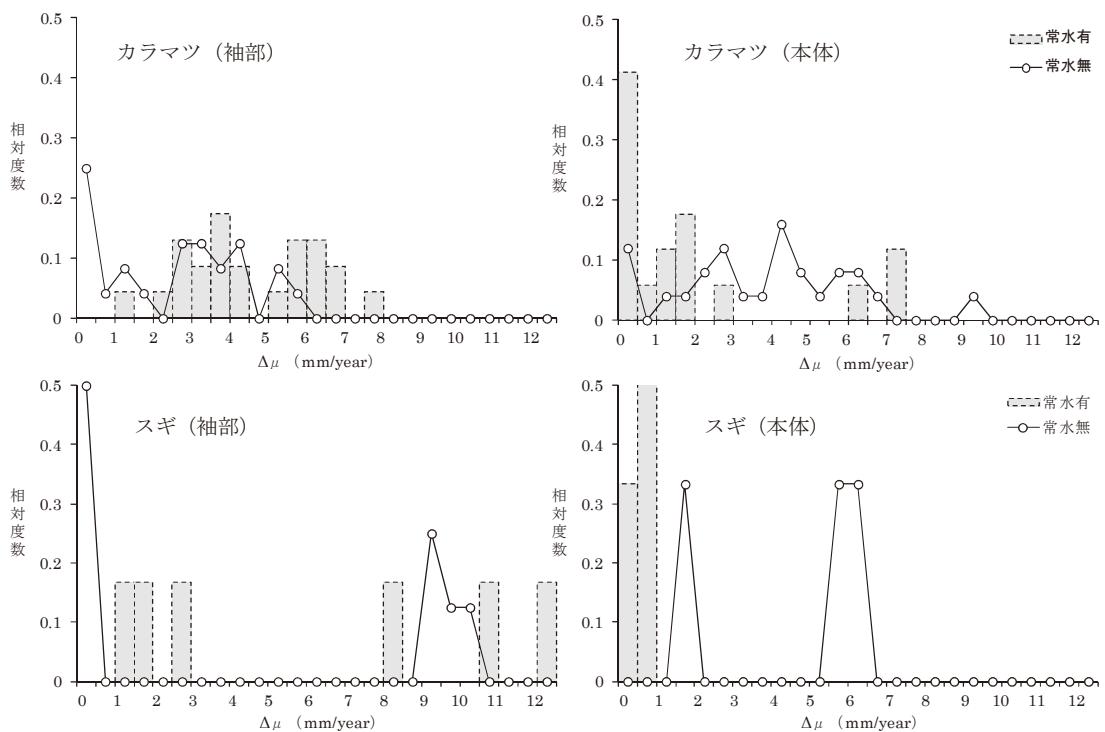
図 - 7. 2 常水有無による $\Delta\mu$ ヒストグラムの比較

木堰堤別の $\Delta \mu$ 算出結果に基づき、常水有無と部位別、樹種別にヒストグラムの分布形による比較を行った。図 - 7. 2には常水の有無で分割した $\Delta \mu$ 分布の比較を示す。カラマツ材の袖部では、常水の有無による分布差が見られ、常水の有る場合で袖部の腐朽が進みやすいことがわかる。本体では秋田ら(2007)や臼田ら(2013)の報告と同様に常水の有る場合で腐朽が遅いといえる。常水が有ることで本体の腐朽を遅らせることにつながるが、袖部では部材へ水分が供給されやすくなり、腐朽速度が速くなると推察される。スギ材の袖部でも、カラマツ材の分布傾向と比較的近く、常水の有る場合では無い場合よりも $\Delta \mu$ の分布は腐朽が大きい傾向にある。また、本体では常水が無い場合で腐朽が進みやすいといえる。

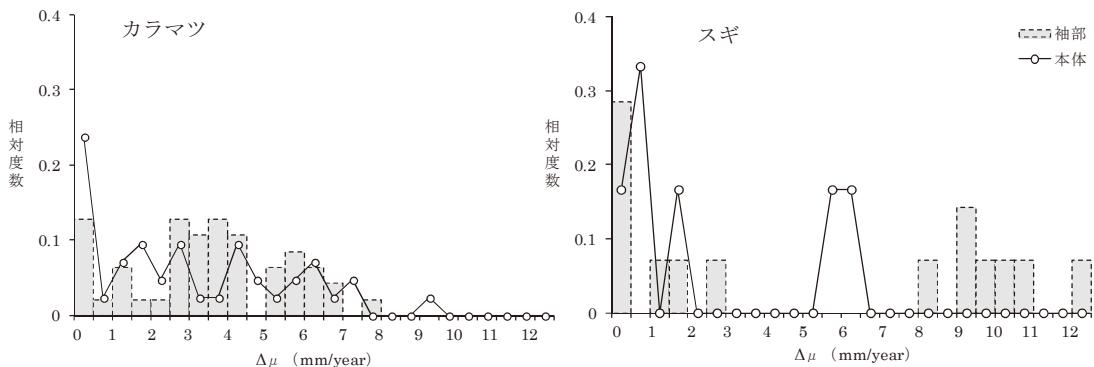
図 - 7. 3 部位別による  $\Delta\mu$  ヒストグラムの比較

図 - 7. 3 では常水有無で分割した $\Delta\mu$ を統合し、カラマツ材及びスギ材の木堰堤の部位別で比較する。カラマツ材木堰堤では袖部及び本体とともに、0~0.5mm/year の分布が多く、これは本体の常水の影響で腐朽が遅い部位があるためと考えられる。やや幅は広いが、2.5~4.5mm/yearまでの分布が全体的に多い傾向がある。カラマツ材木堰堤の $\Delta\mu$ は、最大9.5mm/yearまでの範囲であった。カラマツ材木堰堤の袖部と本体の $\Delta\mu$ 分布は、相対度数の出現傾向がよく似ており、分布上で特に大きな差は見られない。これは本体においても、常水の無い場合で腐朽が速く、常水が有る場合であっても堤体下部で腐朽が速くなることが分布形に影響していると考えられる。スギ材の木堰堤では、0~0.5mm/year の分布が特に多く、本体の常水の影響が強いと考えられる。 $\Delta\mu$ の分布は本体の5.5~6.5mm/yearが最も多くなり、さらに袖部では8~12.5mm/year の範囲でも $\Delta\mu$ が分布する傾向が見られる。

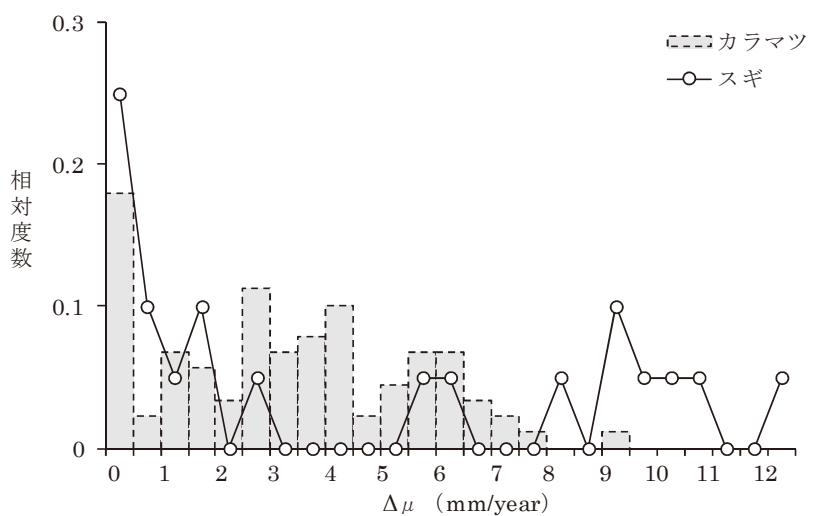
図 - 7. 4 樹種による  $\Delta\mu$  ヒストグラムの比較

図 - 7. 4 には、樹種による  $\Delta\mu$  ヒストグラムを示す。ここで樹種として比較するため、袖部と本体の調査結果を合わせている。カラマツ材の木堰堤の  $\Delta\mu$  は指数分布に比較的近い傾向が見られる。分布形に凹凸が生じるのは、施工地によって気候条件や構造条件の影響を受けているためと考えられる。1基の木堰堤でも、部位における微小な気温条件や水分状態の差によって  $\Delta\mu$  は変動することが推察される。スギ材木堰堤の  $\Delta\mu$  はカラマツ材と異なり、9 mm/year 以上の出現率が高くなり、2樹種において分布形を比較した場合には、カラマツ材よりも腐朽が速いと考えることができる。今回の比較において、スギ材の木堰堤は静岡県と青森県のデータであり、一方カラマツ材は長野県となり、厳密には気候条件や木堰堤の構造条件が影響を及ぼしている面もある。冷涼気候の青森県の木堰堤データを加えた今回の場合であっても、スギ材木堰堤の分布形が総合的に腐朽傾向を示すことから、カラマツ材以上に腐朽しやすい可能性が高いと思われる。

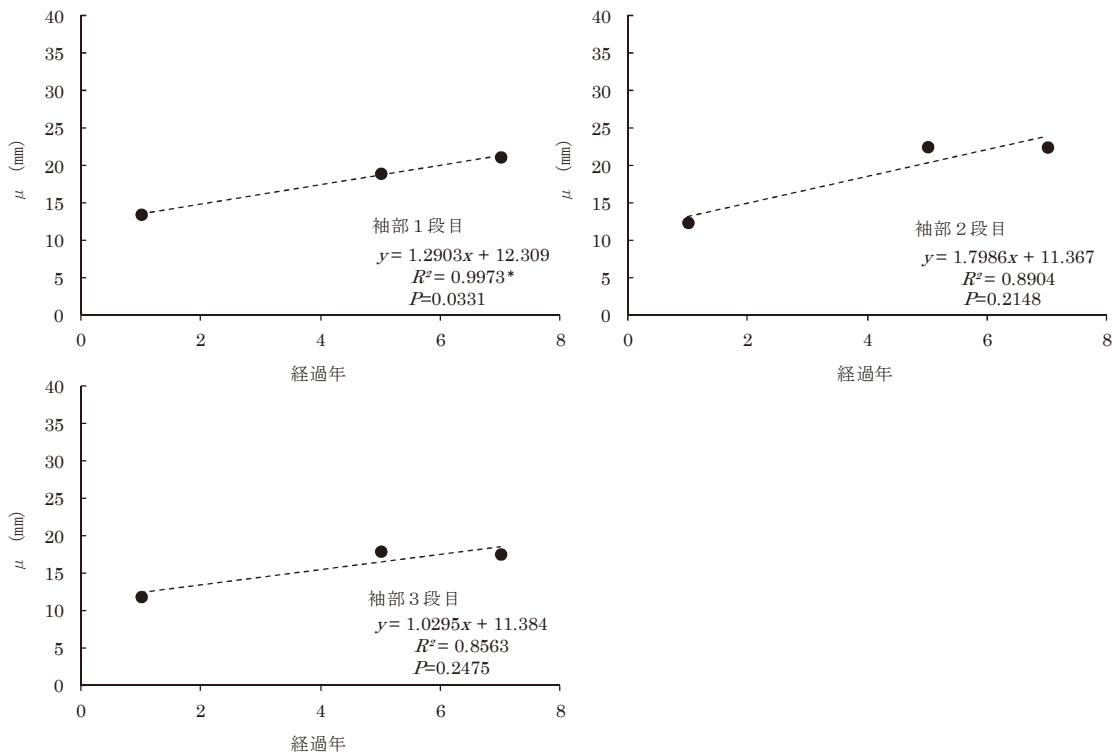
図 - 7. 6 中条における腐朽速度 (カラマツ材)

施工地の気候条件等で腐朽の差は見られるが、袖部の腐朽は最大で高鳥谷の 6.68mm/year であった。袖部の腐朽速度は全体的に 3.0~7.0mm/year の範囲に収まることになり、常水の無い木堰堤と比較して袖部の腐朽速度が速いといえる。木堰堤の腐朽速度は内山3や浪合の調査結果より、一様に上昇しない部材が散見されることから環境変化を受けていると考えられ、年によって変動すると推察される。

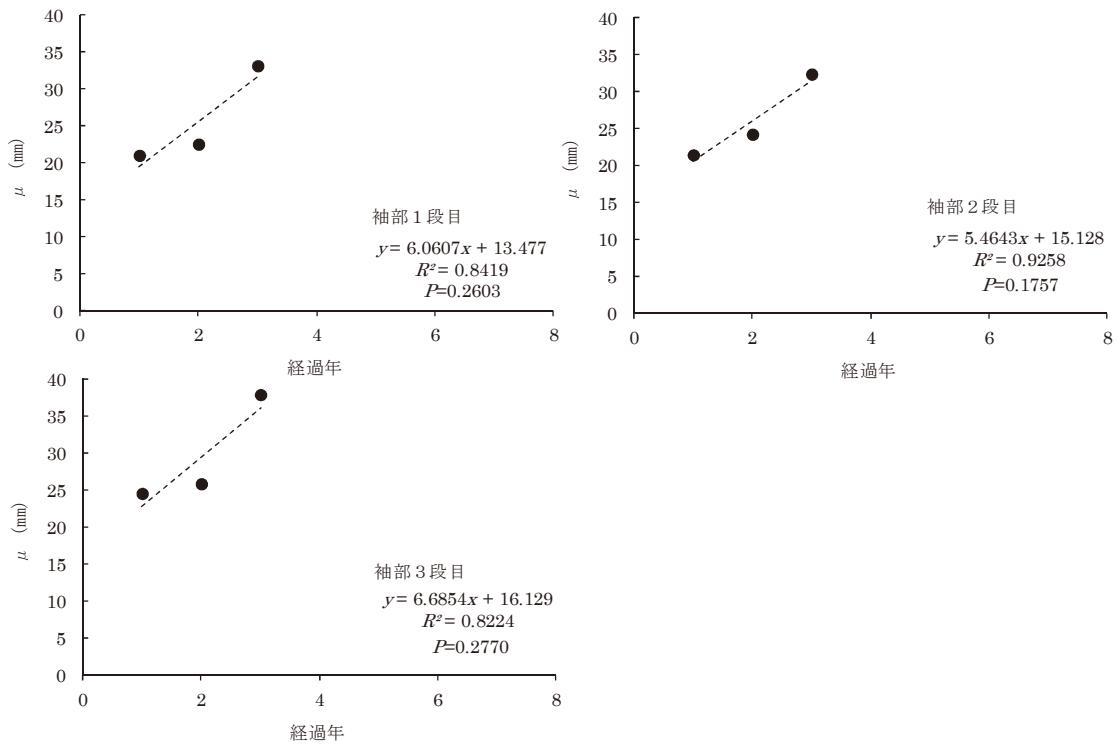
図 - 7. 9 主水釣における腐朽速度 (スギ材)

スギ材木堰堤では主水釣で常水が有り、大沢内は上流側で伏流し水通しからの落下水は見られない。スギ材木堰堤では 2 基の  $\Delta \mu_v$  より、袖部で 2.97~6.69mm/year の範囲となり、本体で 0.0~6.16mm/year になることがわかる。常水のある主水釣では、本体の腐朽速度が 0.0~0.72mm/year と 1 mm 未満まで遅延している。上流で伏流している大沢内では、

本体と袖部を比較すると本体で腐朽が大きくなっている。大沢内の本体最下部の部材では、伏流水の影響で  $1.84\text{mm/year}$  と小さくなっている。図 - 7. 9 の主水釣では 1 年経過から 2 年経過までに袖部で  $1.3\sim2.78\text{mm/year}$  の増加に対し、2 年経過から 3 年経過では  $8.14\sim12.07\text{mm/year}$  と大きく腐朽が進行している。図 - 7. 10 の大沢内では 3 年経過から 4 年経過までに袖部で  $9.29\sim10.17\text{mm/year}$  と腐朽が速いが、4 年経過から 5 年経過ではほとんど腐朽が進行していない状態であった。このことから、スギ材の木堰堤はカラマツ材の木堰堤と同様に、腐朽速度が一様ではなく年の気候変化による影響を受けているものと考えられる。切片  $b$  の平均値は、主水釣で  $14.9\text{mm}$  程度、大沢内で  $6.0\text{mm}$  程度となり、大沢内の部材は元々の木材密度が高いことがわかる。スギ材においても、腐朽前の木材密度にはばらつきが生じていると考えられる。

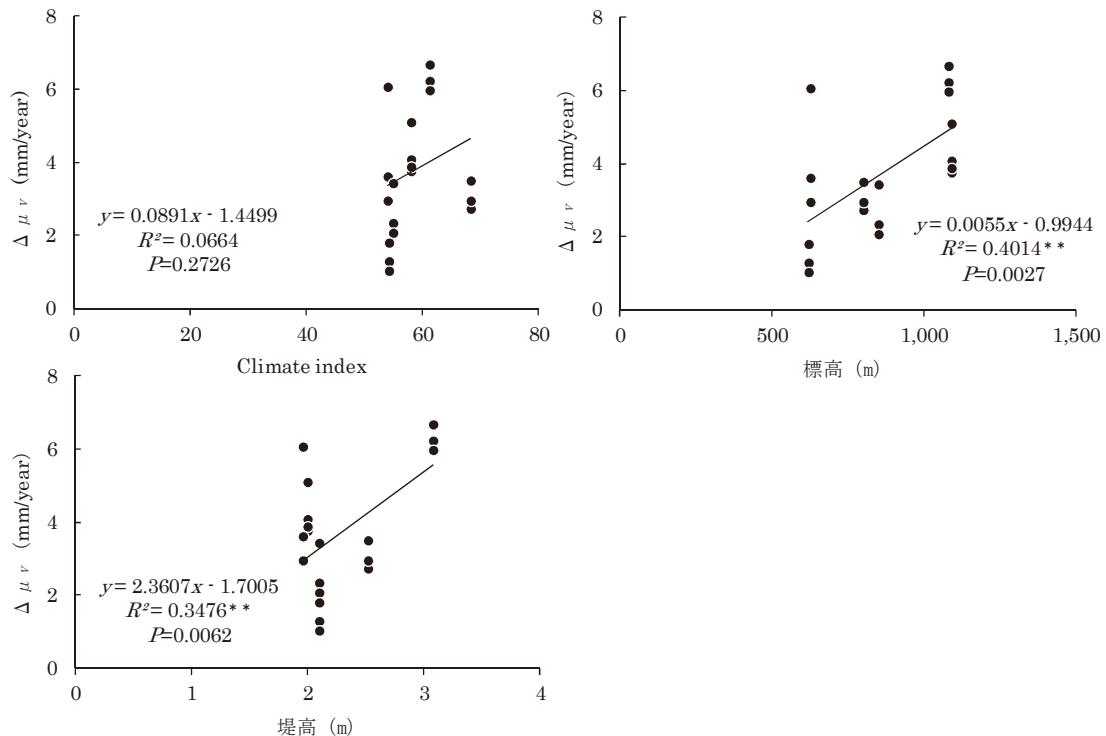
図-7.12  $\Delta \mu_v$ と気候条件及び構造条件との関係

CI・標高・堤高の各因子が上昇するほど、 $\Delta \mu_v$ も増加する傾向が見られる。 $\Delta \mu_v$ と標高及び堤高の間には、危険率1%で相関関係が認められた。CIは6章と異なり同一県のみのデータとなるため、レンジが狭くなり統計上の関係性が得られなかった。6章では青森県と静岡県の調査データを加えたため、CIのレンジが広くなり、最も影響のある因子となっていたが、カラマツ材に絞り同一県とした場合には標高及び堤高と比較し影響性が低下することとなった。標高の因子は一般的に、標高の高い地域ほど降水量が多くなり、気温が低下すると考えられる。 $\Delta \mu_v$ と標高との間で関係性が見られることは、気温の影響よりも雨の影響が腐朽の進行には関係している可能性がある。6章では平均降水量や降水日数の単独因子としての関係性が見られなかった。これは、木堰堤の腐朽が一つの単独因子のみで進行程度を表現できないことを示している。木堰堤の腐朽はCIや標高の因子のように、気温と雨の両方が含まれた複合的な因子との関係性が強い傾向にあり、腐朽の進行として

温度と水分の双方が必要であることが関連していると思われる。構造条件として堤高と関係性が見られることは、6章で記述したが、堤高を上げることで下流面側の河床と袖部の比高差がつくことになり、袖部の部材温度が上がりやすくなると考えられる。堤高を抑えないと袖部は下流面側の河床と近付き、結果として冷涼な環境に置かれることで袖部の腐朽の進行が抑えられていると思われる。

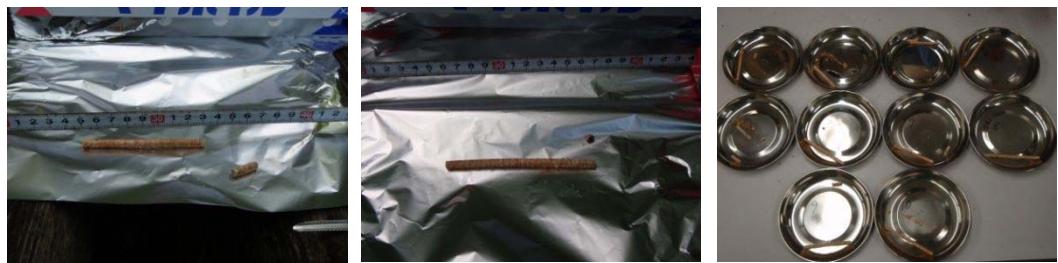
図 - 8. 3 鶴久保（5年経過）の成長錐コアの様子（全乾前）

図-8.2には健全材の成長錐コアの様子を示し、図-8.3～図8.8には、5年～9年経過の成長錐コアの採取時の様子を写真で示す。腐朽した木堰堤の成長錐コアではいずれも外側の辺材部から腐朽が進んでいる様子が確認でき、心材部は健全な状態を維持している部材が多かった。腐朽した部分は明らかな黒色を呈してコアの円柱形状を維持しておらず、袖部の部材については内部まで腐朽が進んでいる様子が確認できた。木堰堤の腐朽形態としてはいずれも、部材外側の辺材部から内側の心材部へ向けて進行している様子が読み取れ、内部のみ腐朽している部材は見られなかった。

腐朽した木堰堤の  $\rho$  は、健全材の数値からいずれも減少していることがわかる。9 年経過の田原と浪合ではともに、左岸袖部の上部から 3 段目の部材で  $\rho$  が  $0.07\text{g/cm}^3$ ,  $0.15\text{g/cm}^3$  と  $0.2\text{ g/cm}^3$  未満が出現しており、健全時から大きく減少していることがわかる。7 年経過の木堰堤では、中条の本体水通しの位置で  $0.18\text{ g/cm}^3$  と小さい値が確認されるが、9 年経過の  $\rho$  と比較すると腐朽が小さいことがわかる。5 年経過の鶴久保では  $0.4\sim0.5\text{g/cm}^3$  程度の範囲であり、7 年経過や 9 年経過の木堰堤と比較して腐朽が小さく、成長錐コアも健全な状態を維持しているのを確認している。

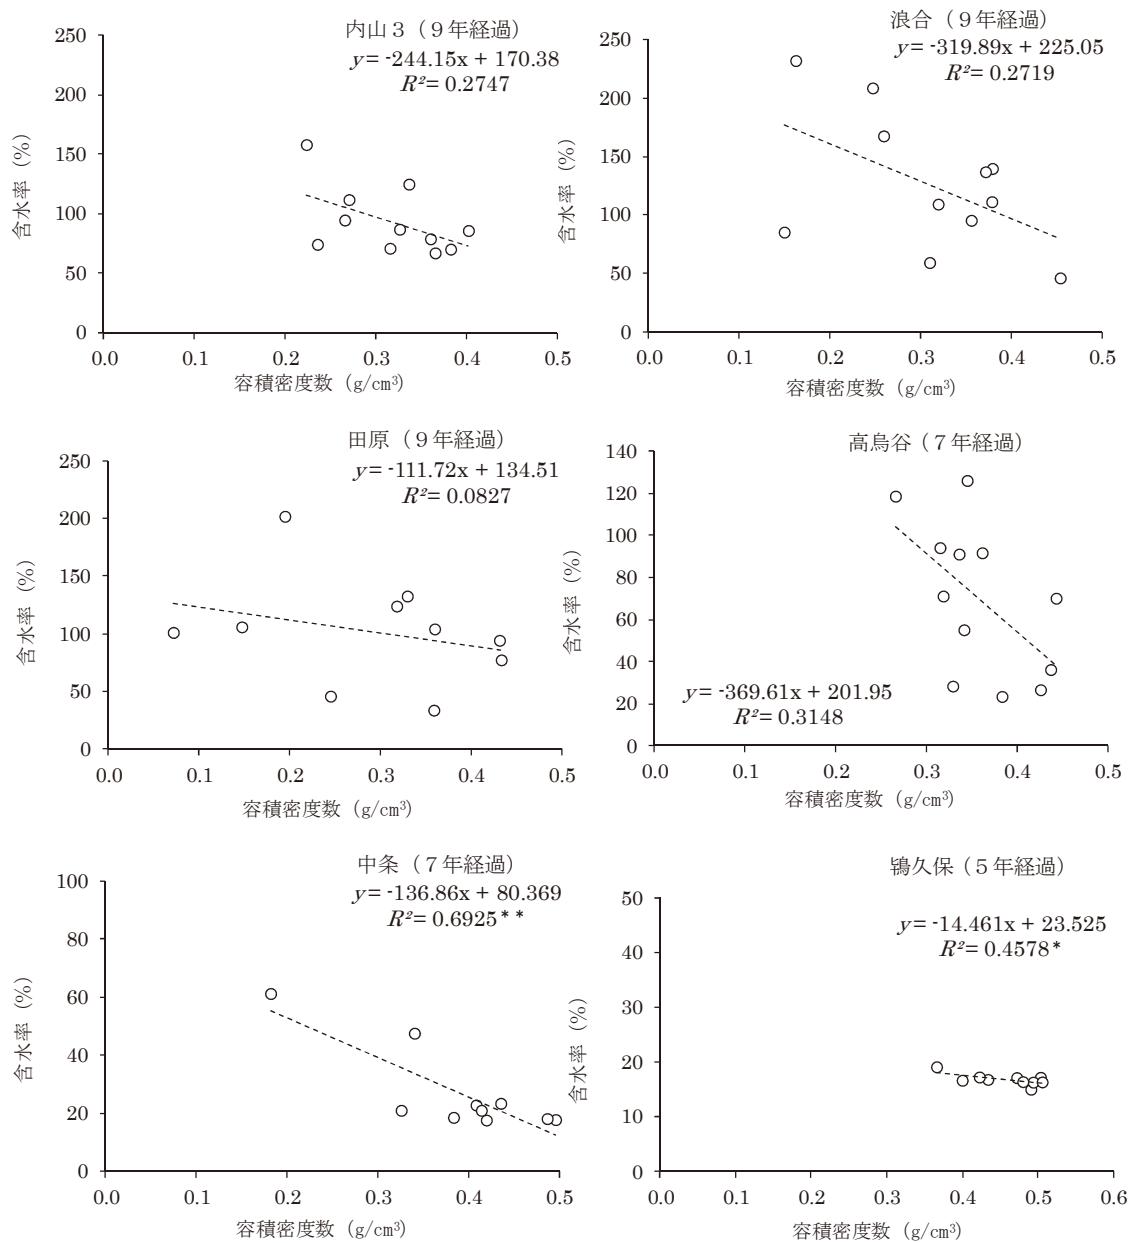
図 - 8. 9 容積密度数と含水率の関係

図-8.9には、 $\rho$ と含水率の関係を示す。統計的には、中条は危険率1%で有意となり、鶴久保は危険率5%で有意となった。内山3と浪合は、危険率10%で有意性が示されたが、田原と高鳥谷ではデータにばらつきがあり、危険率10%以内での有意性が示されなかつた。

施工後5年から9年経過の木堰堤では $\rho$ が低い部材ほど、含水率が高くなる傾向がある。施工後7年経過から9年経過の木堰堤では、含水率50%前後で $\rho=0.4\text{g}/\text{cm}^3$ 、100%で $\rho=0.3\text{g}/\text{cm}^3$ と0.1減少し、200%で $\rho=0.2\text{g}/\text{cm}^3$ と半減していることがわかる。中条では $\rho$ が $0.4\text{g}/\text{cm}^3$ 周辺に分布しており、含水率20%程度の部位が多くなっている。同じ7年経過の高鳥谷と比較して中条では腐朽の進行が遅く、含水率も低い範囲に分布している。木堰堤部材における含水率の差は木材密度が関係していると考えられ、一般的に密度が減少すると内部の空隙が多くなり含水率が高くなる。 $\rho$ と含水率に関係性が見られたことから、腐朽の進行程度は、部材内部の含水率からも推定できる可能性があると思われる。

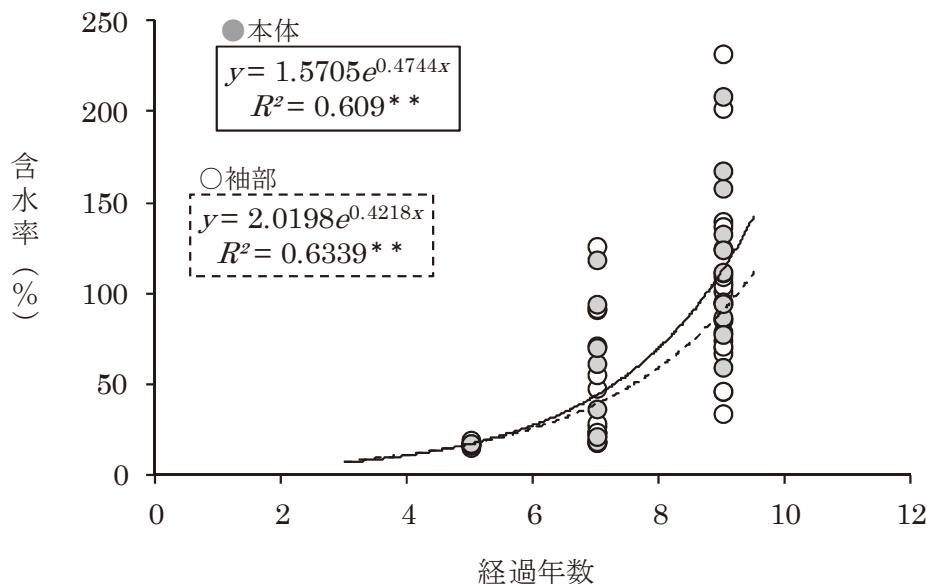
図 - 8. 10 含水率と経過年の関係

図 - 8. 10 には、含水率と経過年の関係を示す。含水率と経過年の間には危険率 1 % で相関関係が示され、腐朽して年数を経過するほど含水率が上昇することになる。また、9 年経過の木堰堤では 5 年経過や 7 年経過と比較し含水率が高いことに加えて、ばらつきも大きくなっている。腐朽した部材では密度が減少することで木材内部の空隙が多くなり、代わりに水分が充填されることで含水率が高く、腐朽がさらに進みやすい条件へと変わっていくと推察される。袖部と本体で含水率を比較した場合、本体で高い傾向となっている。これは常水有の木堰堤の影響が大きく表れていると考えられ、本体では部材の含水率が高い条件下にあることが示される。

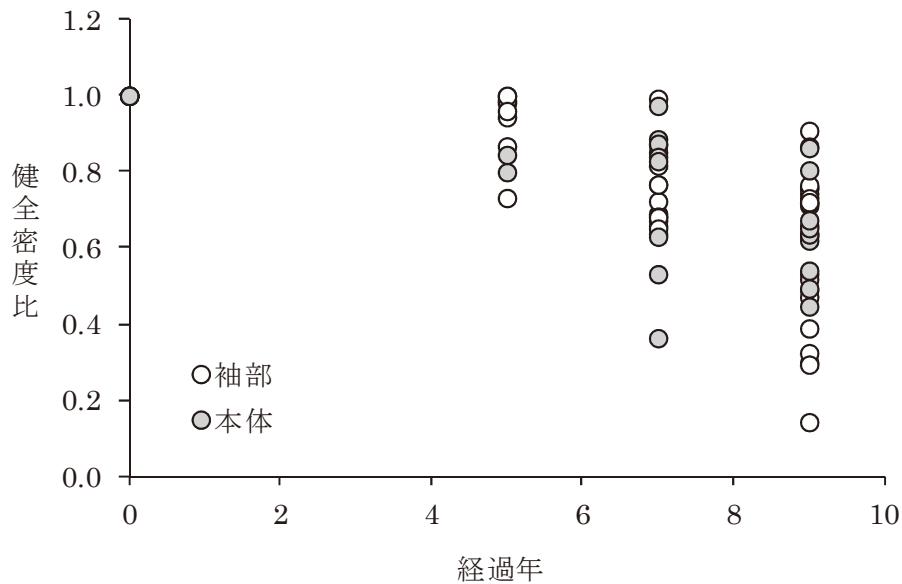
図 - 8 . 11 健全密度比の分布推移

図 - 8. 11 には、健全密度比の分布推移を示す。健全密度比は、施工後 5 年から 9 年経過するについて、比の分布はゼロに近付いていくことがわかる。5 年経過の木堰堤までは、健全材の密度と比較し、袖部と本体ともに 0.7 以上の密度範囲に入っており、腐朽が小さいと考えられる。7 年経過の木堰堤では、本体の一部で 0.4 未満の密度範囲に入る部材が出現しており、経年変化により腐朽が進行している様子が読み取れる。9 年経過の木堰堤では一部の部材で 0.2 未満まで腐朽が進行しており、袖部として田原で 0.14、浪合で 0.3、内山 3 で 0.47 までの比となる。本体では田原で 0.64、浪合で 0.49、内山 3 で 0.45 までの比となっている。9 年経過した木堰堤では、健全材の密度に対し、当初の 0.59~0.65 程度まで減少していることになる。健全密度比の低下傾向より、腐朽した木堰堤では部材強度も合わせて減少している可能性が高く、密度の低下は単位体積当たりの木材重量の減少につながり、構造物としての安定性を阻害する一因になると推察される。

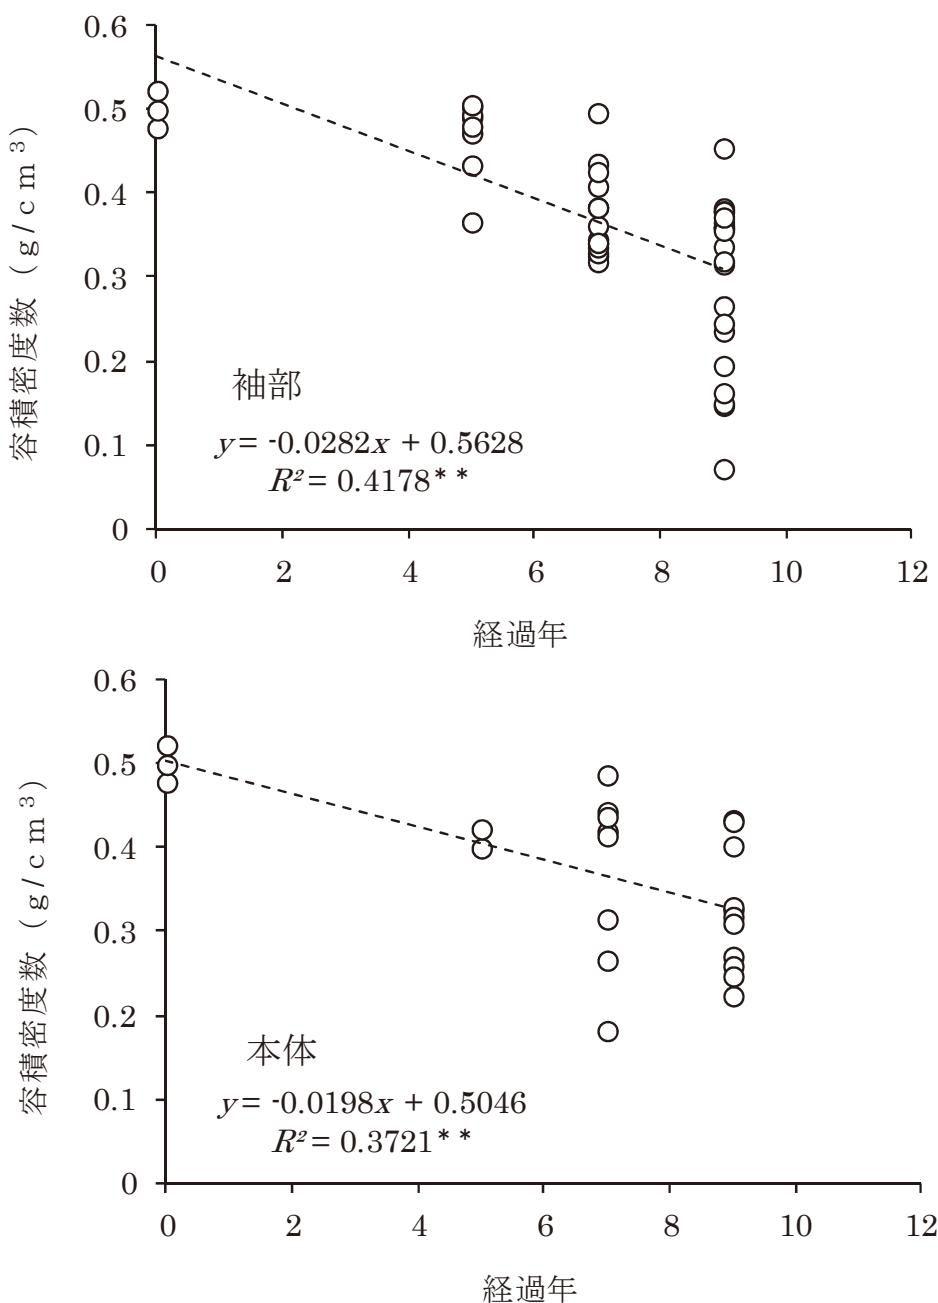
図-8.12 容積密度数の経年変化

図 - 8 . 12 における  $\rho$  と経過年の関係より、木堰堤の部材消失までの限界年数を考察する。限界年数は  $\rho$  と経過年の関係からの回帰式を使用することで、部材密度が消失するまでの年数を計算したところ、袖部で約 20.0 年、本体で約 25.5 年となる。ここでの試算値は

防腐剤無の木堰堤を対象としたものとなる。袖部と本体には5年程度の差が生じており、部位による年数の違いが表れている。 $\rho$ がゼロになった場合には、部材密度が消失することになり、密度を失うことで部材応力が限りなくゼロへ近付いているものと推察される。また、木堰堤の腐朽は設置された地域の気候条件の影響を強く受けるため、腐朽の進行には施工地によるばらつきが生じることが想定される。ばらつき程度は、図-8.12から読み取れるように、年数を経過するほど徐々に大きくなる。これは設置環境によって木堰堤の限界年数が異なることを示唆している。

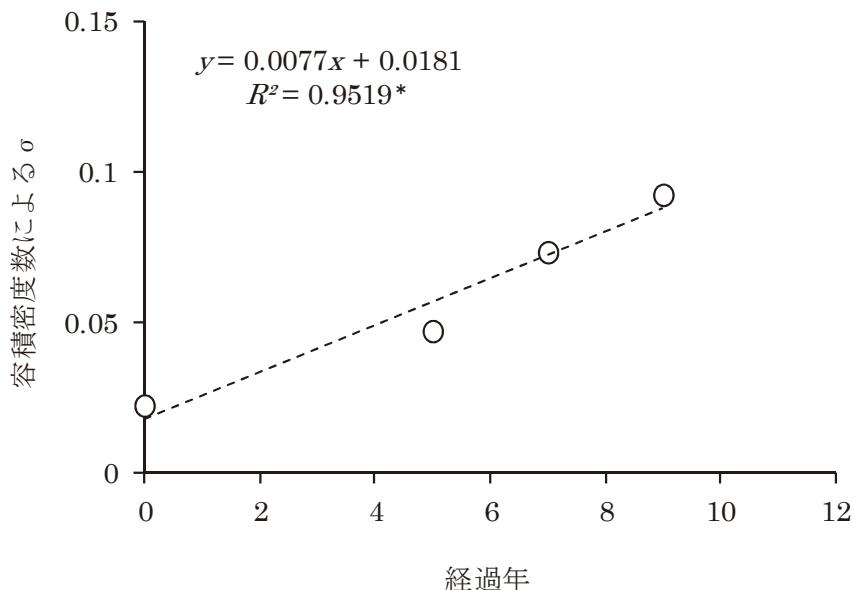
図 - 8. 13 容積密度数による  $\sigma$  と経過年の関係

$\sigma$  と経過年は危険率 5 % で有意となり、両者の間で関係性が得られたことから、年数を経過し腐朽が進行するにつれてばらつきが大きくなると考えられる。そのため、木堰堤の腐朽は長期経過した施設ほど、気候条件や構造条件の影響を大きく受けることになり、腐朽の進行程度には徐々に差が付いていく。木堰堤の限界年数は  $\sigma$  と経過年の関係から示されるように、設置環境や施設の構造条件の影響を受けることになるため、施工地によって上下することが想定される。
