2011年長野県北部地震における地震災害と地形・地質の関連性

竹下欣宏¹・大塚 勉¹・小林和宏²・近藤洋一³・塩野敏昭⁴・田澤岳哉¹・
田辺智隆⁵・寺尾真純²・富樫 均⁶・中村由克³・花岡邦明⁷・宮下 忠⁷
¹信州大学, ²長野県教諭, ³野尻湖ナウマンゾウ博物館, ⁴企業,
⁵戸隠地質化石博物館, ⁶長野県環境保全研究所, ⁷元長野県教諭

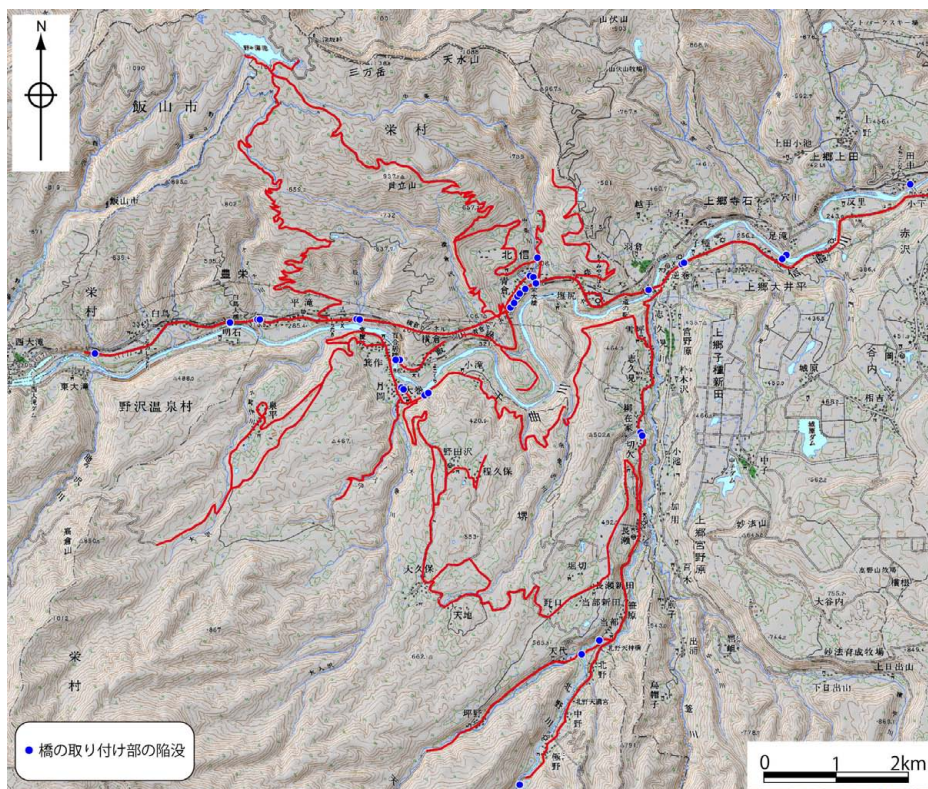
図1 調査範囲および橋の取り付け部の陥没位置図

調査範囲のほぼすべての橋で取り付け部が陥没し、道路に段差が生じていた。取り付け部に段差が確認できた橋の位置を図 1 に示す。特に中条川橋と境川橋の被害が大きかった。中条川橋の被害状況については前述のとおりである。境川橋は調査範囲の西端に位置するにも関わらず、橋の右岸側では取り付け部分の埋土が長さ 3m、幅 10m にわたり崩落した（写真 27）。調査範囲の東端にあたる新潟県津南町の田中橋でも、調査を行った 5 月 21 日には修復されていたが、両側の取り付け部が 10cm ほど陥没したことが確認できた。

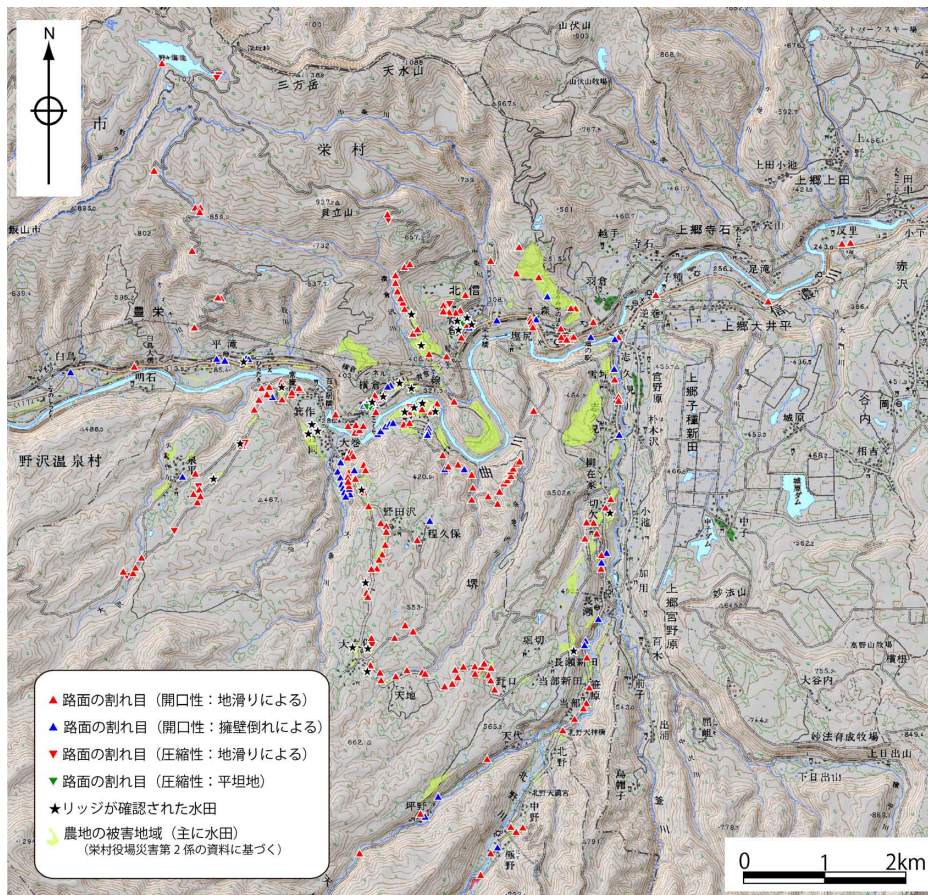
図4 亀裂とリッジの位置および水田の被害範囲図

栄村の広い範囲で道路のアスファルトやコンクリート面に亀裂が生じたことを確認した(図4)。確認できた亀裂は、以下のA~Dの5タイプに区分することができる。Aタイプ：傾斜地において路肩あるは道路全体が地すべりを起こし、その頭部に形成された開口性の亀裂(写真24)、Bタイプ：道路側面の擁壁が開いたことによって形成された開口性の亀裂(写真25)、Cタイプ：傾斜地において地すべりによって滑落した土塊の末端部に形成された圧縮性の亀裂(写真18)、Dタイプ：平坦な場所で形成された圧縮性の亀裂(写真9, 13)である。今回確認できた亀裂は、A~Cタイプのものがほとんどであり、Dタイプは青倉地区で1カ所、横倉地区で2カ所確認されたのみである。

亀裂の分布を見ると、調査した範囲全体で確認できるものの、密集して生じた地域とそうでない地域が存在する(図4)。亀裂が密集して生じたのは、森宮野原駅周辺や横倉地区、大巻地区から野口地区間の道路、大巻地区と奈免沢川間の道路である。特に奈免沢川西側の尾根を取り巻くように作られた道路では被害が大きく、奈免沢川左岸では大きく斜面が崩落し、道路が完全に失われていた。密集はしないものの、志久見川沿いの雪坪地区から極野・坪野地区間の道路や蓑作地区から和泉平地区間の道路では断続的に亀裂が生じている。また、国道と野々海池を結ぶ林道では、点々と亀裂が生じているが、青倉地区北側の神社周辺と横倉沢川左岸側の尾根上に被害が集中する傾向がある。

今回の調査で確認した道路の亀裂は、ほぼすべて小規模な地すべりや擁壁の開きにもなう開口亀裂もしくは圧縮性の亀裂であった。これらの亀裂は、急傾斜地や段丘の縁につくられた道路で多く発生した(図4)。しかしながら、調査範囲全体の亀裂の分布を見ると、千曲川よりも南側の地域に集中する傾向が見られる。

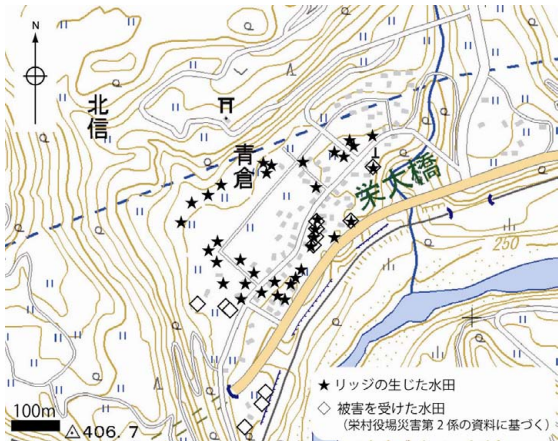
図5 青倉地区におけるリッジの発生個所と被害を受けた水田の位置図

青倉地区は千曲川の河床から約50m高い段丘面上に、横倉地区は約25m高い段丘面上に位置している。青倉地区と横倉地区の水田では広い範囲でリッジが確認できた(写真10, 14)ため、強い横揺れが地区全体の水田を襲ったはずである。しかしながら、被害を受けた水田は、千曲川と中条川に面した狭い範囲のみであった(図5)。横倉地区でもリッジが密集して生じた横倉駅北側の水田では作付けされたが、地区の南東側に位置する水田では亀裂が生じたために作付けされなかった(図6)。被害を受けずに作付けできた水田は平坦な場所につくられているのに対し、被害を受けた水田は傾斜地に緩やかな棚田状になっていた(写真29)。さらに、月岡地区でも段丘面上につくられた平坦な水田ではリッジや噴砂丘が形成されたにも関わらず作付けされたのに対し、緩やかな傾斜地の水田は広い範囲で被害を被った(図6)。このほかの地域では千曲川北側や雪坪地区西側の傾斜地につくられた水田で被害が多かった(図4)。以上のことは、傾斜地につくられた階段状の水田や段丘の縁に位置する水田では揺れにより被害が生じやすいのに対し、平坦な場所につくられた水田では強く揺れても被害が少ないことを示している。
