# 農村集落・農地における被害の実態と復興における課題

内川義行<sup>1</sup>

<sup>1</sup>信州大学

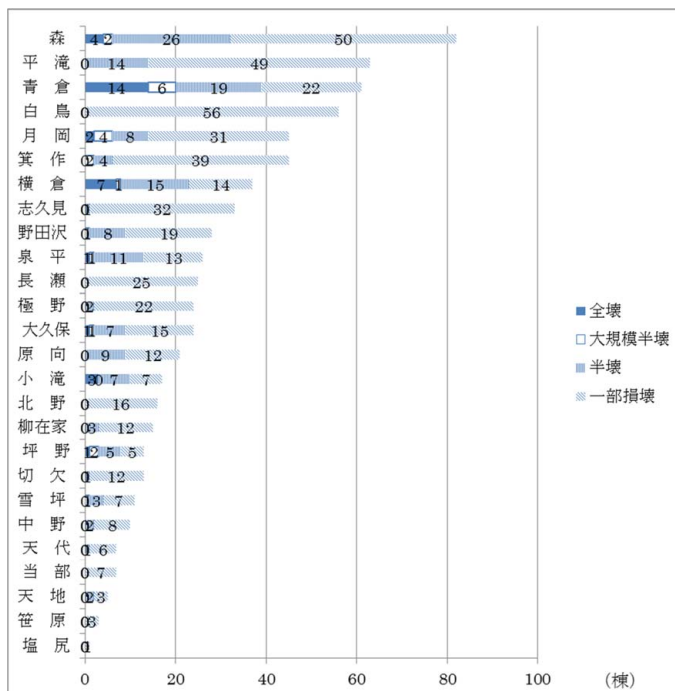
これを集落別にみると図1のようになる。被害総数は森、平滝青倉、白滝の地区順で多いが、全壊数は青倉が他に比べて圧倒的に多く2番目に多い横倉の倍である。

また留意すべきは集落における元々の住宅数である。元来住宅数の少ない地区では1世帯の集落活動（農業用水路の清掃や道路の除草等）への関与度合いが大きいと考えられる。各集落の総世帯数に対する全壊と大規模半壊の合計割合を算出すると、この値が10%を超える集落は数値の多い順に、青倉（32.8%）・坪野（25.0%）・横倉（19.0%）・小滝（17.6%）・月岡（12.2%）であった。今後、住民が分散居住等の状況となることも心配され、集落の存続・維持にかかわる問題への発展が懸念される。

図1 集落別住宅被害棟数

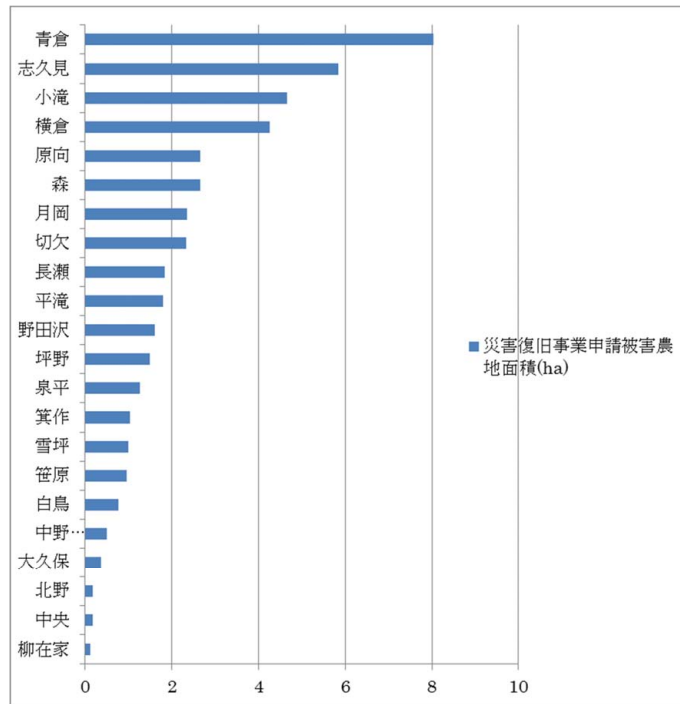
全村における農地及び農業用施設被災状況について表1に示した。また、農地被害について、国庫補助の復旧事業の申請被害面積を集落別にみたものを図2に示した。各事業は、個別の被災箇所に対し実施されるため、集落単位の被災状況の把握を目的にしたデータ整理はなされていない。しかし今後の復興計画策定においては、集落単位の再生や持続をベースにした検討が不可欠である。現在未整理だが、図2データに県補助事業と村単独事業の被災箇所を加えた資料を今後、作成・検討し、地域に提供してゆきたいと考えている。

図2 集落別の国庫補助復旧事業の申請被害農地面積

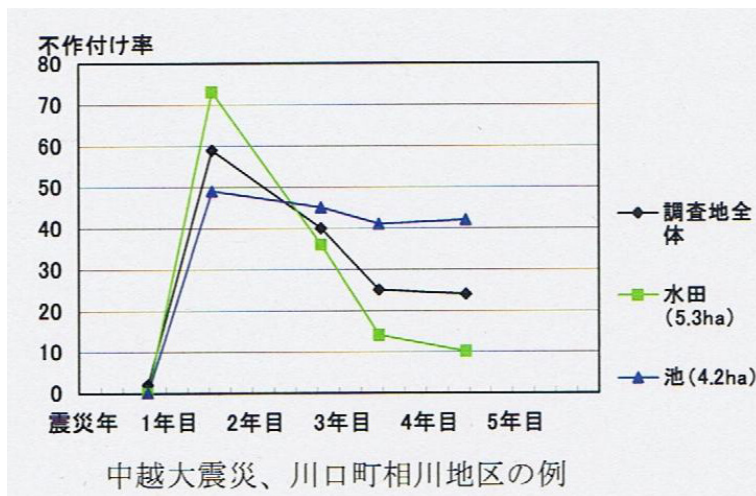
過去の震災（阪神淡路・中越）においても、被災後数年間の不作付けの経年変化調査から（図4）、被災地ではその増加がみられる。これには地震被害の特性が大きく影響しており、耕作放棄地の増大による農地の減少の加速化が心配される。

図4 中越大震災後の農地の不作付け率変化
