長野県白馬村における神城断層の地形を利用した歴史遺構

Historical remains located on the topography of the Kamishiro Fault in Hakuba Village, Nagano Prefecture, central Japan.

キーワード：長野県神城断層地震，活断層，地形，歴史遺構

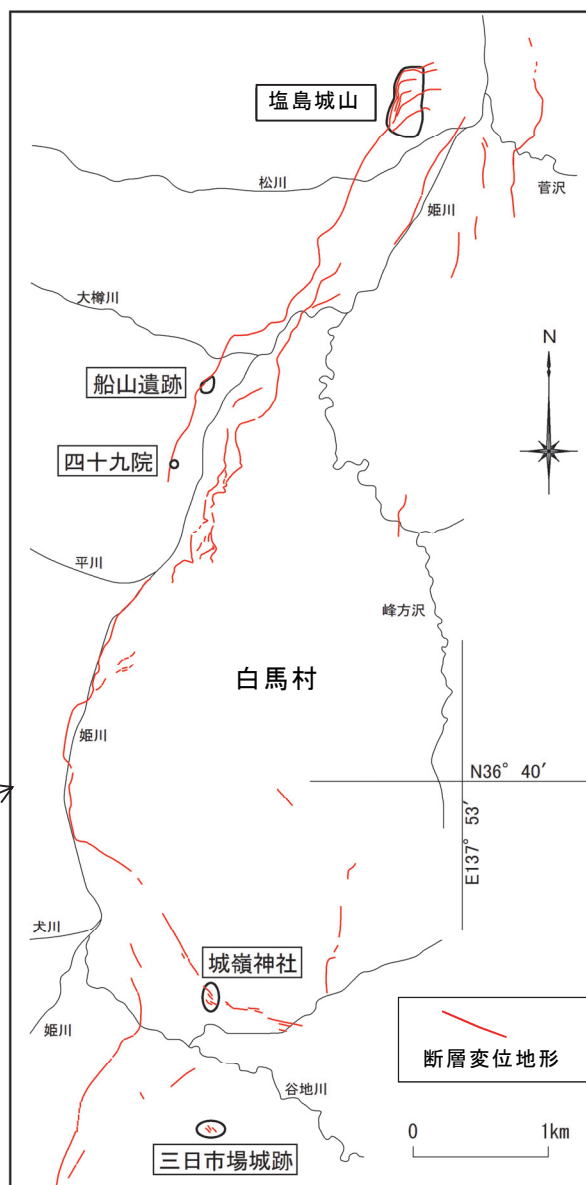
図1 神城断層地震に伴う断層分布と歴史遺構

当初、神城断層地震によって確認された断層運動による変位地形は、おもに白馬盆地内の第四紀堆積物に変位を与えるものが確認されていたが、周辺の踏査の結果、東側の山地斜面においても断層運動による変位地形が見つかっている(大塚, 2015)。調査によって明らかになった亀裂を含む断層変位地形と、断層運動による変位が確認された歴史遺構の位置は図1のとおりである。

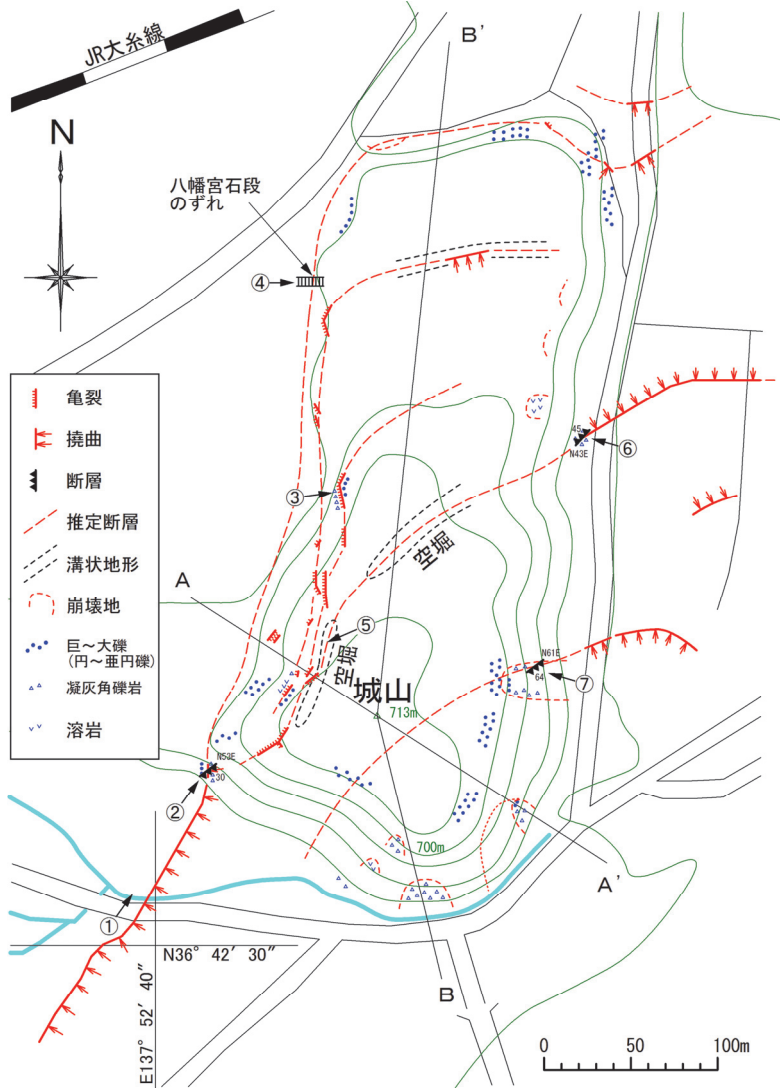
図4 塩島城山の地形と地質図

塩島城山の南西延長上の地点①(図4, 以下地点①～⑦はすべて図4)では、道路及び水田を垂直約80cm, 左横ずれ約30cmの変位を示す撓曲崖が現れている(図7; 大塚, 2015)。また、塩島城山の南西端の地点②においては、地震による崩壊地が形成され、段丘礫層に岩戸山層凝灰角礫岩が衝上する逆断層が露出している(図8; 大塚, 2015)。

塩島城山頭部の西側肩③においては、断続的に東側が上昇した南北方向の撓曲及び亀裂が認められ(図9)、塩島城山の西側から北側へ回り込むように連続する。この亀裂は横ずれを伴い、④の

塩島城山の平坦面には、幅10m程度の複数の溝状地形が認められる(図13)。それらは、これまで空堀跡とされていたが、今回この溝状地形⑤に沿って北西側上昇の緩やかな撓曲と亀裂が認められた。この撓曲を伴う変位地形は、東側斜面下の露頭⑥や圃場において北側が上昇する撓曲が

現れていることと合わせて判断すると、これらの変位地形は、東から西へ衝上する神城断層に対するバックスラストではないかと考えられる。なお、地点⑥(図14)および地震後しばらくしてから崩落した南東斜面の崩壊地⑦(図15)には、凝灰角礫岩に変位を与え、断層粘土を伴う断層が現れた。地形およびA-A'・B-B'断面(図6)から判断して、塩

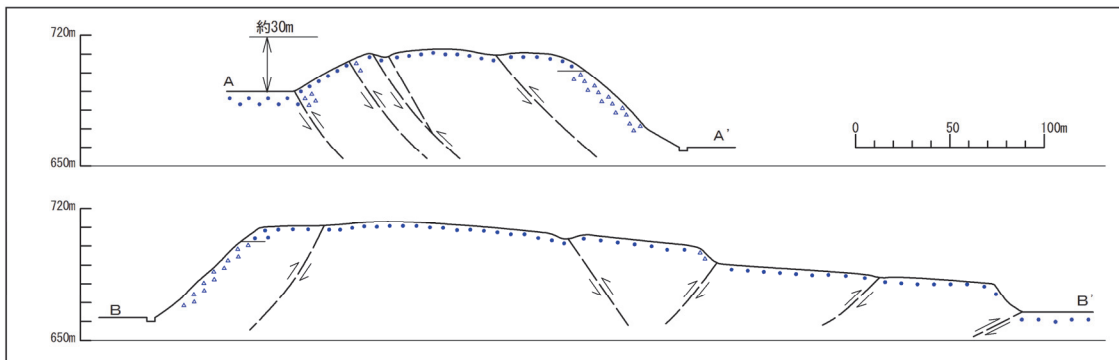
図6 塩島城山の地質断面

島城山は逆断層である神城断層の運動の結果形成された丘陵と考えられる。塩島城山頂部を覆う礫層は、西側に延びる標高約680mの尾根上の段丘面に乗る礫層に類似している。このことは、塩島城山とこの地形面の比高約30m(図6)の段差は神城断層の活動によって形成されたものであることを示している。

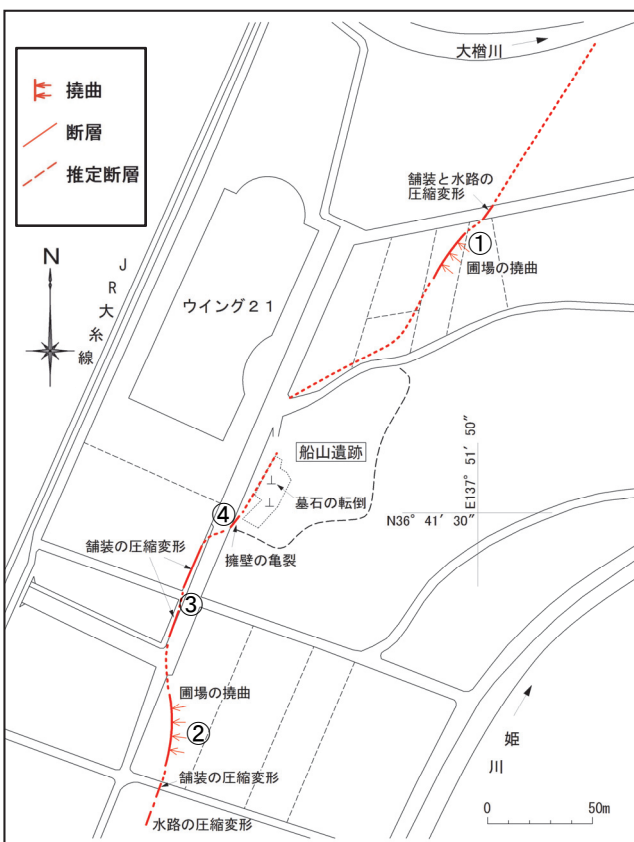
図18 船山遺跡周辺の断層に伴う変状

2014年の地震に際しては、船山の西側を回り込むような東側上昇の撓曲(図18の①および②, 図19, 図20)や、路面の圧縮(図18の③, 図21), 擁壁の亀裂(図18の④, 図22)などの変位地形が認められ、船山の上にある墓地では、墓石の転倒が特に顕著であった。

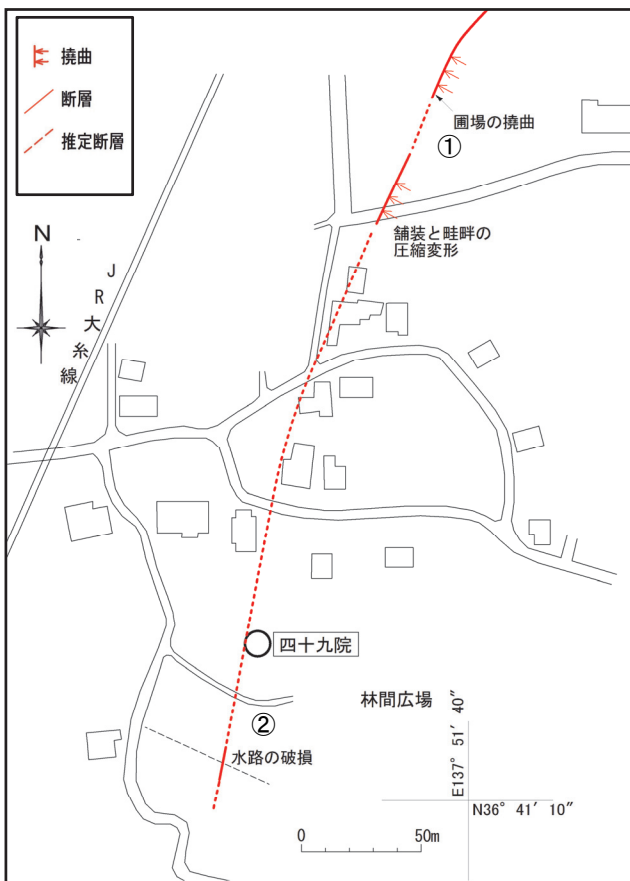
図23 四十九院周辺の断層に伴う変状

地形的には周辺よりわずか1m程度の高まりである。塚の東側は西側に比べて勾配が急になり、林間広場に向けて傾斜している。対象地の北部には圃場の撓曲や舗装と畦畔の圧縮変形が認められ(図23の①)、明らかに断層地形を呈する。南側についても水路に破損と修復された跡があり(図23の②・図25)、断層に伴う変状と考えられる。推定される断層線は四十九院の西側を通っていることから、この遺構は神城断層の逆向き断層崖を利用して作られた可能性が高い。

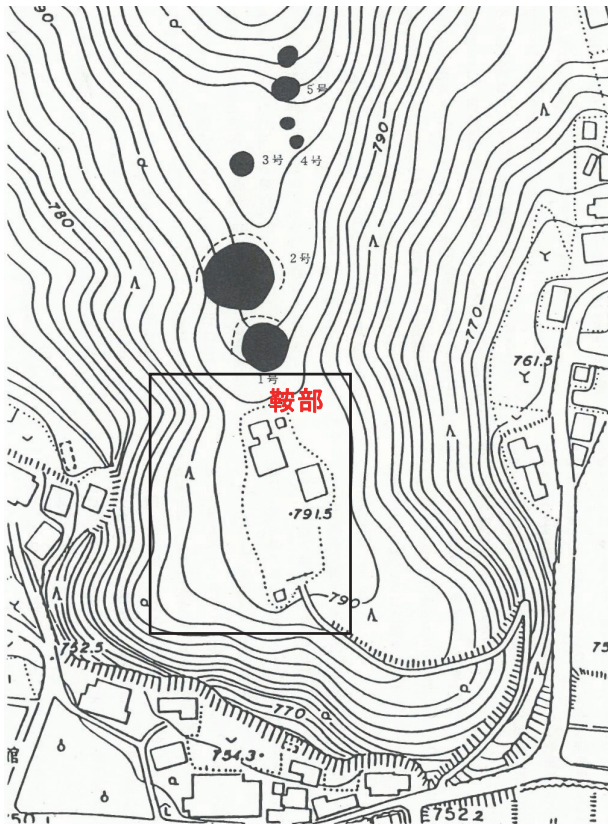
図26 城嶺山城跡縄張図(白馬村誌)

城嶺山城とその後に作られた城嶺神社は、小規模な尾根上の平坦地に立地している。神社敷地の北端には小規模な鞍部地形が存在し(図26および28)，そこには断層変位地形である小規模な陥没が形成されている(図28)。この鞍部地形は、北西から連続する断層変位地形(図1)の南端部に当たる。

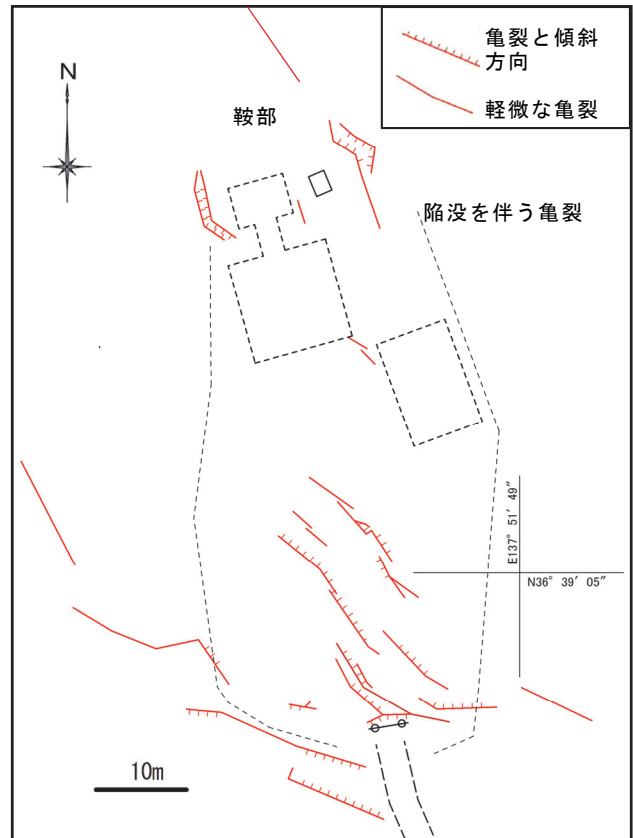
図28 城嶺神社敷地の変状

亀裂等の変状を記録するため、GNSS測量および平面測量によって平面図を作成した(図28)。それによると、神社敷地内の変状は開口亀裂が多い。田頭集落南の変状がほぼ東西方向であるのに対して、城峰神社付近から西では北西-南東方向に向きを変えており、神社部分は屈曲部に当たる。開口亀裂の幅は10~20cmに及ぶ部分もあり、段差は2~5cm程度で、北東側が低下している箇所が多いが(図29)、南西側低下の亀裂も見られ、全体と

して引張応力が働いたとみることができる。

この城嶺山城は、断層変位地形である鞍部地形と尾根上の小丘を人工的に改変して構築されたものであろう。今回の地震で城嶺神社境内に多数の開口亀裂が現れたことは、断層の直上にあつて強い震動を受けたことと、当地に人工的に形成された地盤が影響を受けやすかったものと考えられる。

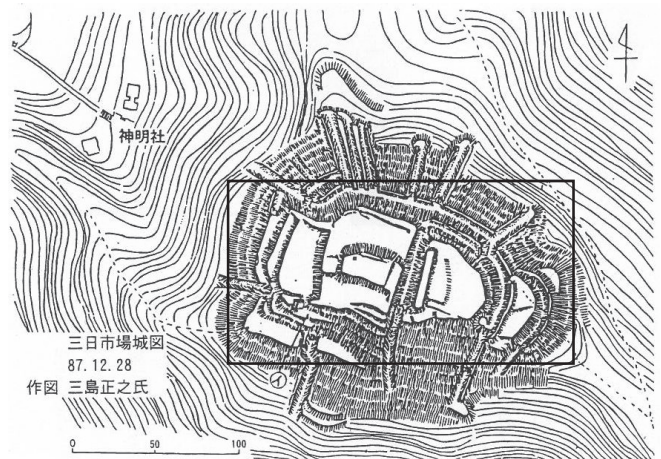
図30 三日市場城跡縄張り図
(篠崎, 2000; 白馬村誌)

三日市場城山は通称で、篠崎(2000, 白馬村誌)によると沢渡氏の山城, 大宮山城である。三日市場集落の南東方向にある独立丘状の小山のうち西側のピークに城郭があったとされ, 詳しい縄張り図が描かれている。城の規模は東西150m南北100mほどあり, 白馬村の山城の中では城構えが良く保存されている(図30)。

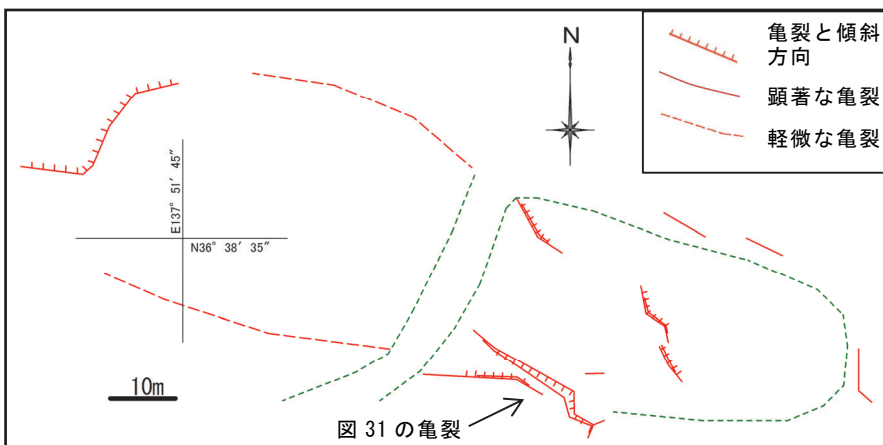
図32 三日市場城跡の変状平面図

城山を取り巻くような亀裂が生じ, それぞれ滑落したような形態になっているが, 開口した亀裂も多い。南側の変状は最大で1.8mの滑落を示す。西側では最大1.0m滑落を生じ, 表層的な崩壊が発生している。それ以外では一般に幅10cm程度の開

口亀裂が生じている。変状の形態からは, 築城に際して土盛りが行われたが, 石積みなど土留構造物がなかったことから, 盛土が地震動によって緩み崩壊したものと考えられる。

三日市場城山は顕著な鞍部地形と小丘地形を利用して作られたものであるが、今回の地震で現れた亀裂は、断層運動による直接的な変位地形ではなさそうである。
