平成 13 年の豪雨における重信川支流での浸水被害

荻野貴大

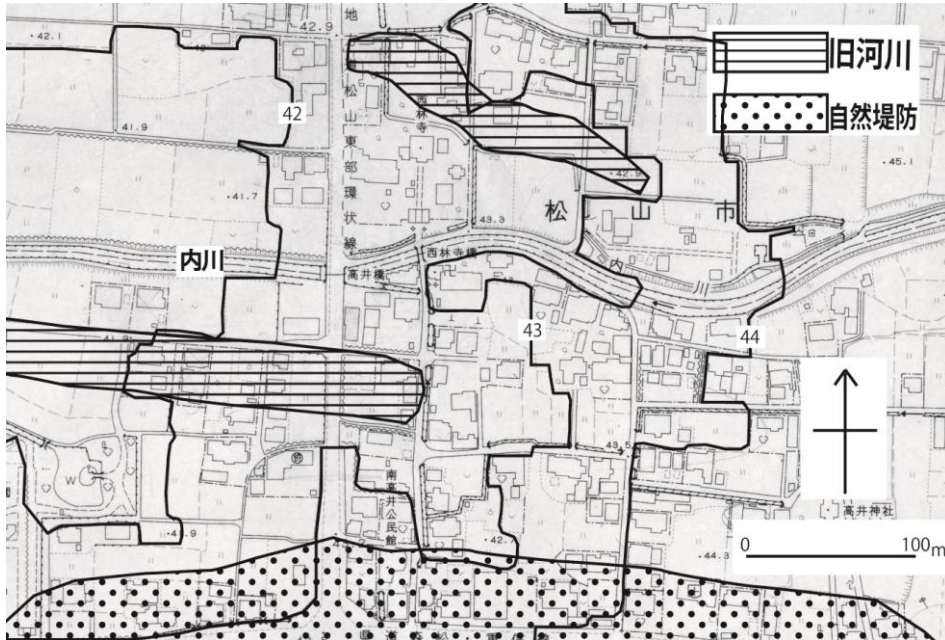
図3 調査地点1(高井町)の地形分類図・等高線図 (数字は標高(m)を示す)

町内には内川が東から西へ流れている。地形を詳しくみると、標高は40～45mで、内川の北側と南西側に旧河道がある。内川と平行に走る県道沿いは自然堤防であり、古い住宅街がある（図3）。

平成13年の浸水状況を見ると、内川の南側では旧河道に沿って深くなる一方で、南側の自然堤防までは水が到達していない。北側では水がおおよそ旧河道に沿って水田へと流れこんでいる。氾濫水は基本的に等高線に沿って東から西へと流れている（図4）。

地点 1 では、内川から越水した氾濫水の流向は、内川の北側でも南側でも旧河道に沿って西に流れている。基本的には等高線に沿った低い範囲に浸水域が広がっており、標高が低い水田に向かって氾濫水が流れたことが分かる。また、この地点には水田が多くそれらが遊水地として働いたため、浸水域が広がらなかったと考えられる。

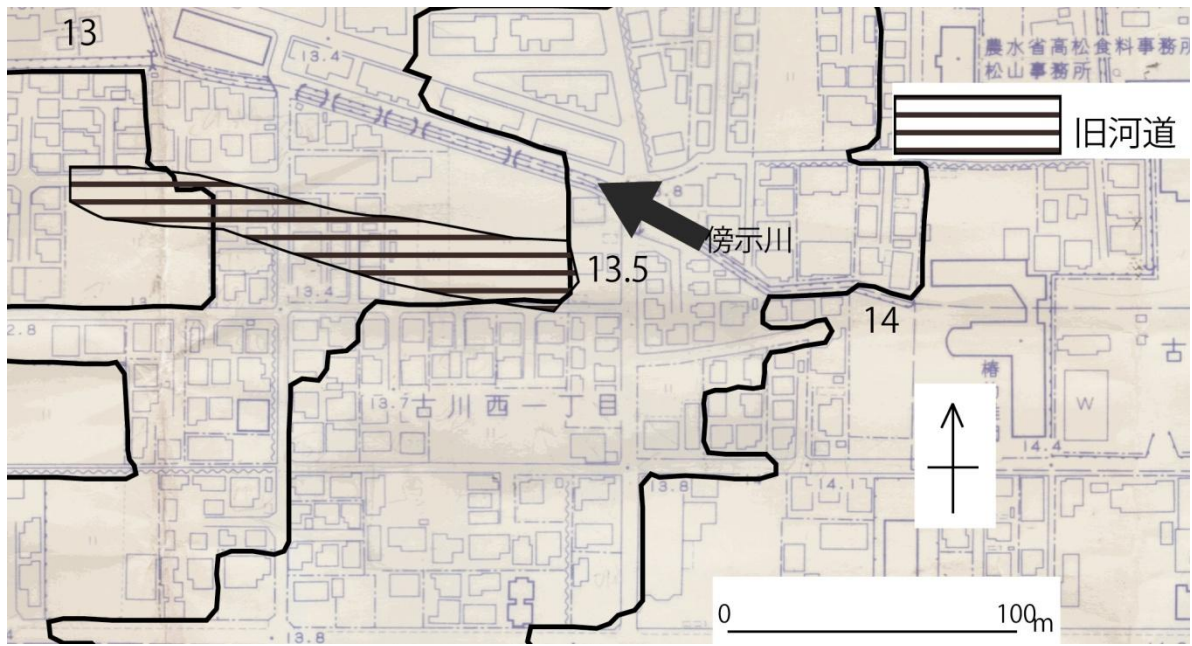
図5 調査地点2（古川西）の地形分類図・等高線図（数字は標高(m)を示す）

町内には西へ傍示川が流れており、標高は13～14mの地域である。一部の水は傍示川からあふれ旧河道に沿って流れていったことが分かったが、この地区では内水氾濫が主であったことが明らかになった。内水氾濫で流れた水も旧河道に向かった。また、高井町と同様に等高線に沿って水が浸入しているのが読み取れる（図5・6）。

地点 2 では、等高線や地形分類図から、特に低くはないところで浸水深が 40cm～45cm になった。40cm の閉曲線は、閉曲線内に 2 か所の内水氾濫箇所が存在したこと、周囲の道路に比相当地点の道路が相対的に低いため発生したと考えられる。最大浸水深は 50cm だが、写真 1 では、写真奥側が舗装道路に比べ若干低くなっていた。そのため集中して氾濫水が流れ込んだと考えられる。45cm の浸水地点は特に標高が低くはないが、下流側である西側の道路が若干高いため、浸水深が大きくなったと考えられる。

道路舗装や盛土により道路が高くなり、その上流側が相対的に低くなったことによって 50cm など局所的な浸水域が出現したと考えられる。人工的な土地改変は浸水被害の拡大に大きく関わるということが明らかとなった。

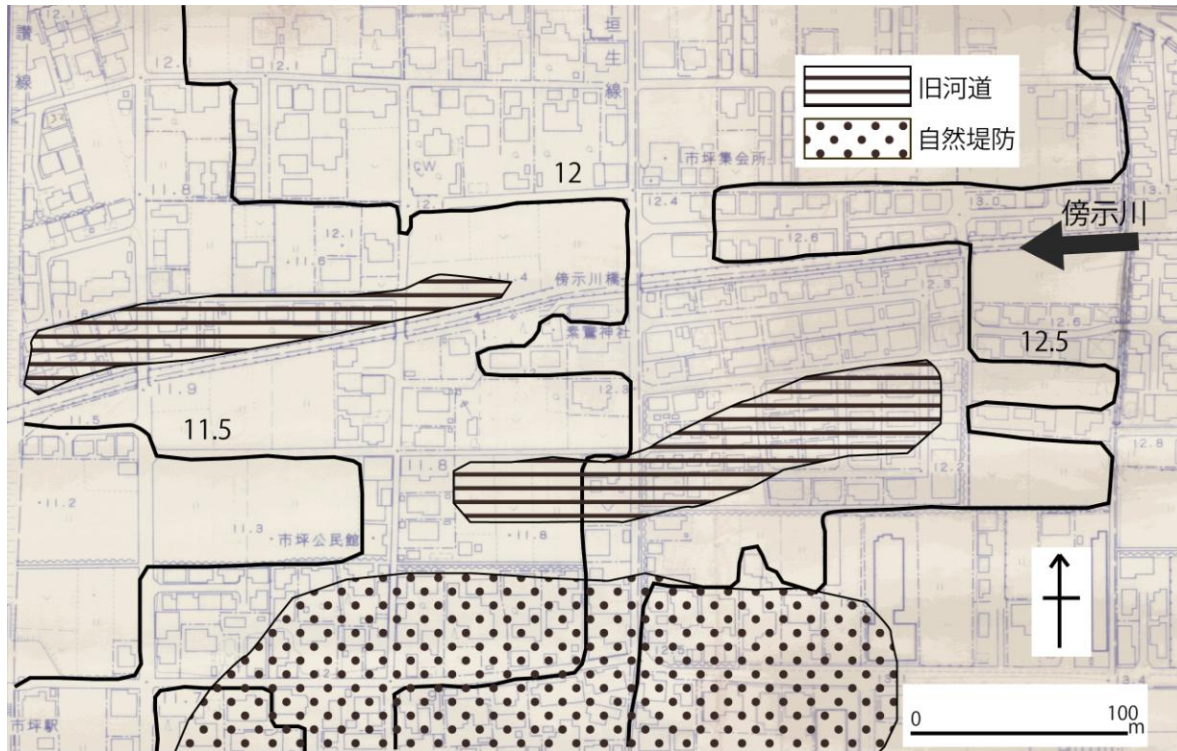
図7 調査地点3（市坪南）の地形分類図・等高線図（数字は標高(m)を示す）

この地域の標高は11～13mである。傍示川の北側と南側に旧河道があり、南側には自然堤防が分布し、住宅が密集する。調査地区の西側には盛り土の上を線路が走っており、上流側が

せき止められるような形になっている。

浸水状況は、基本的に旧河道に沿って浸水したことが分かる(図7・8)。また、西側で35cm浸かったところがある。

地点 3 では、傍示川南側の団地で被害が大きくなった。それは、傍示川の北側は測量したところ、南側より標高が約 30cm 高いため南側の

団地側に流れたと考えられる。このことから、土地の高低差は浸水被害に大きく関わることを再確認できた。また、氾濫水は旧河道に沿って流れたことが分かった。逆に自然堤防までは水が達しなかった。

加えて、傍示川の下流側（図の左端）には南北に鉄道盛土が分布する（写真 2）。この 2m の鉄道盛土により水がせき止められ上流の東側では浸水深が大きくなったと考えられる。ここでも市街地では、人工構造物が要因で浸水被害が拡大したことが考えられる。

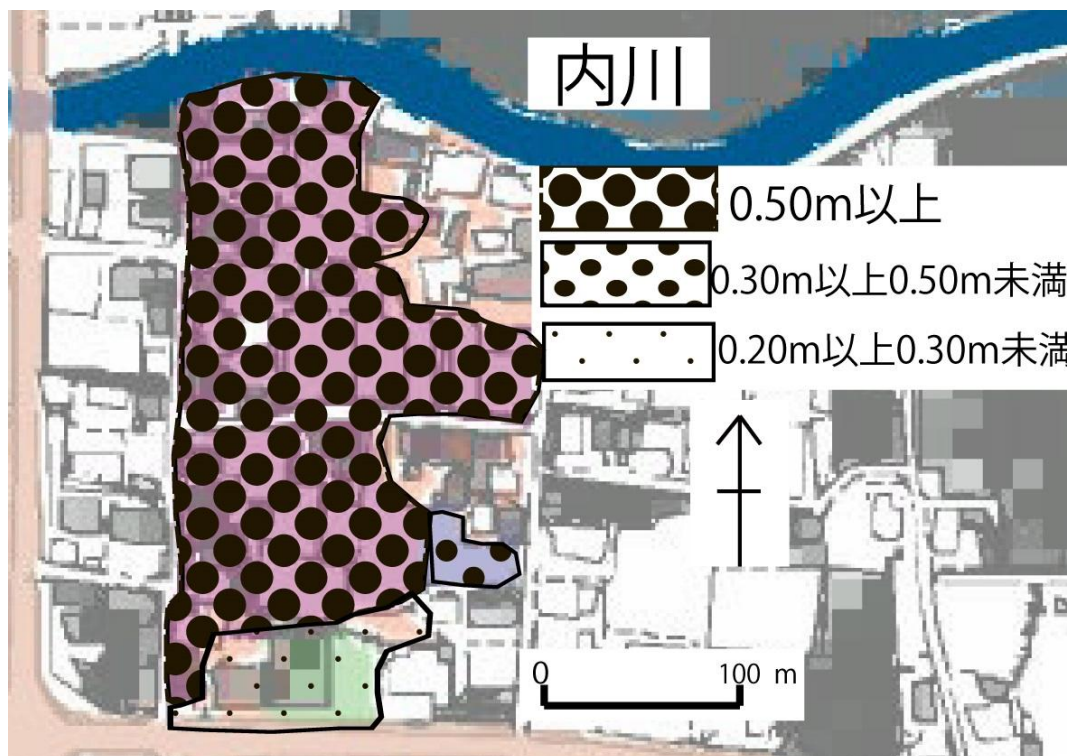
図9 調査地点1 (高井町) のハザードマップ

地点 1 では湛水深図（図 4）とハザードマップ（図 9）とを比較したところ浸水範囲はハザードマップの浸水想定範囲以上に広がる被害であることが明らかになった。ハザードマップの浸水想定範囲は内川の洪水を過小評価していると考えられる。

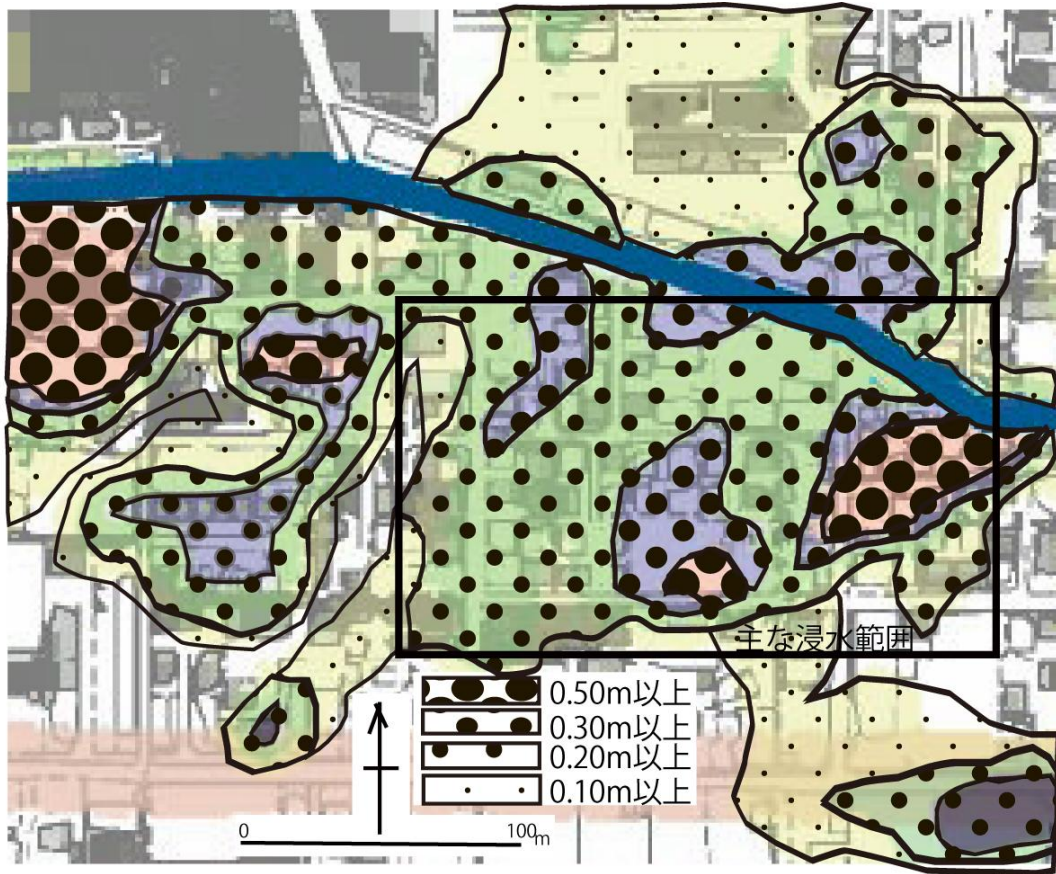
図10 調査地点2（古川西）のハザードマップ

地点 2 において湛水深図（図 6）とハザードマップ（図 10）とを比較したところ、両方は多くのところで一致している。しかし浸水深 40cm～45cm のところは、ハザードマップでは 30cm 未満の予測となっている。つまり、当地点での実際の湛水深に対してハザードマップは過小評価であった。

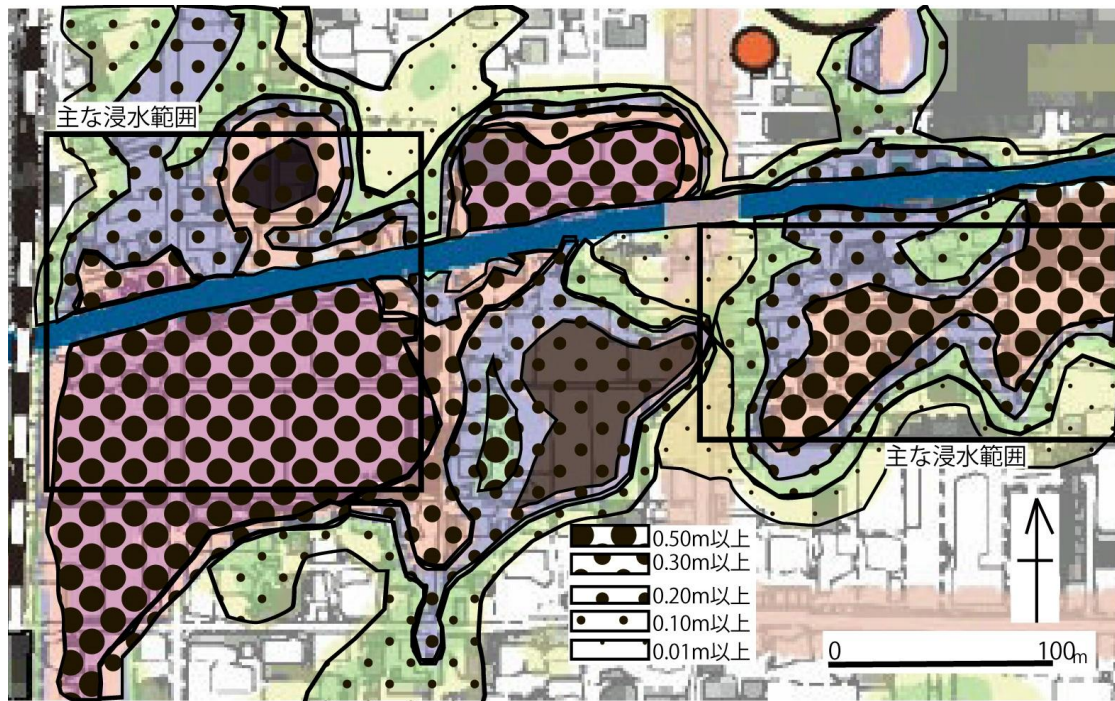
図11 調査地点3（市坪南）のハザードマップ

地点 3 において湛水深図（図 8）とハザードマップ（図 11）とを比較する。地点 3 では、両方は概ね一致した。地点 3 では、浸水被害を予測するハザードマップの有効性が指摘できる。
