# 塩尻市みどり湖で見出された糸魚川-静岡構造線に関連する活断層

下田 力<sup>1</sup>, 大塚 勉<sup>2</sup>

Active Fault in the Itoigawa-Shizuoka fault zone discovered at Lake Midoriko in Shiojiri City, Nagano Prefecture, Central Japan.

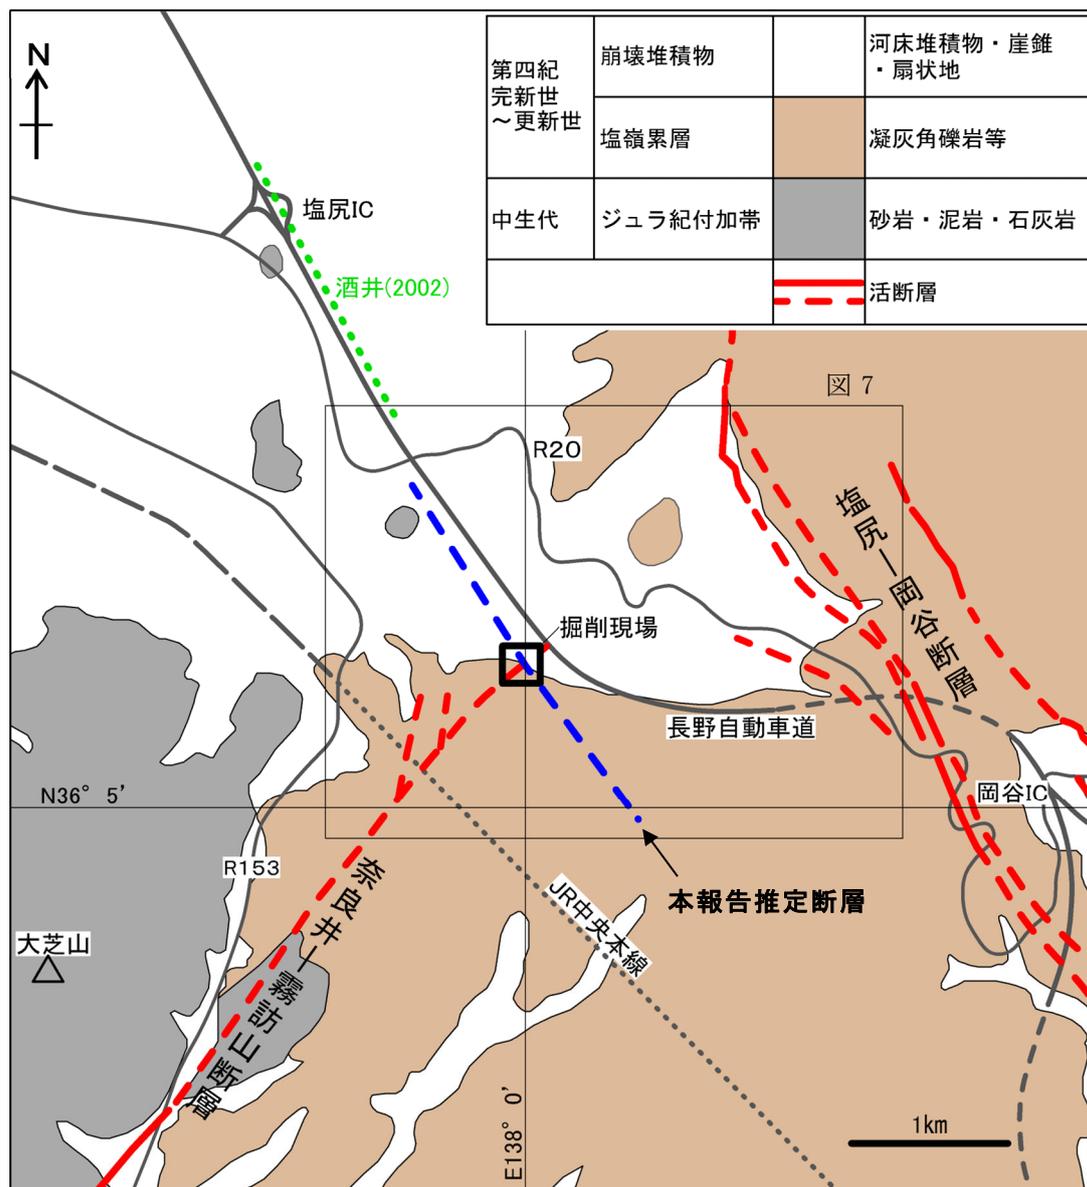
図2 地質概要図

1:25,000 活断層図「諏訪」の改定版が2021年9月に公表され, 塩尻峠付近の活断層に関して詳細になったが(松多ほか, 2021), みどり湖付近に関しては図2に示すように奈良井-霧訪山断層の北端が記載されているのみである。
