2014年長野県神城断層地震で生じた変位地形

大塚 勉¹, 下田 力²

Database of surface ruptures occurred in the 2014 Kamishiro fault earthquake,
Nagano prefecture, central Japan.

本報告では、今後の活断層に関連する研究に資するため、地震直後に確認された地震断層のトレースと、現在ではほとんど失われた変位地形68例の記録を公開する。本報告は下記の4項目の資料からなる。

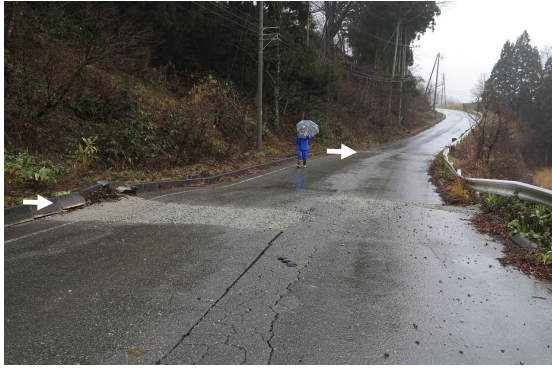
1-1-1
村道の南側上昇を示す変位

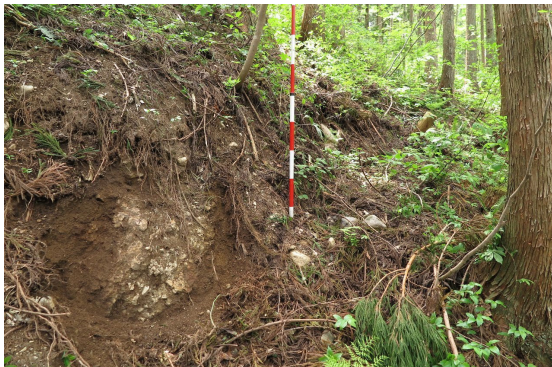
1-3-2
東側上昇の段差に露出する凝灰角礫岩(下部)と礫層(上部)

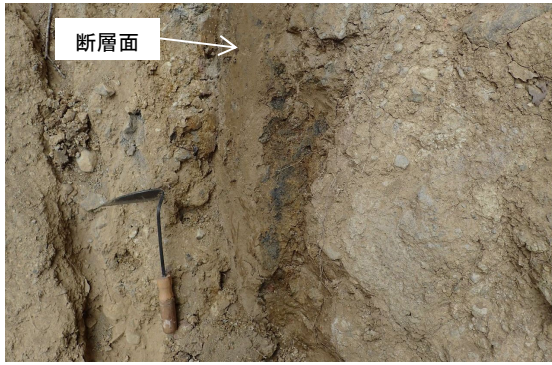
1-5-2
崩壊地の凝灰角礫岩中の断層. 約5cm厚の粘土と鏡肌が顕著.

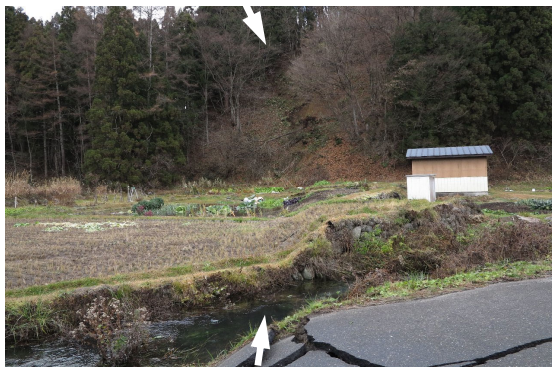
1-6-3
東側上昇を示す圃場の変位と斜面の変状(1-6-1)

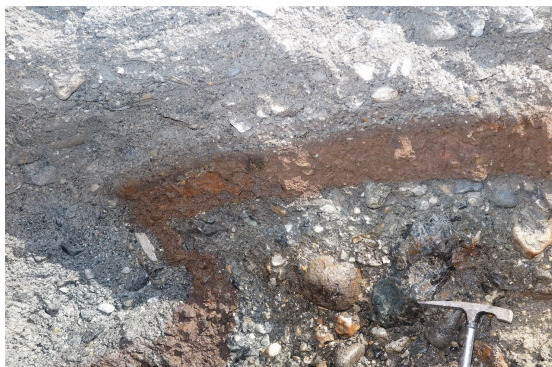
1-7-2
下水道補修作業で現れた東上昇を示す撓曲

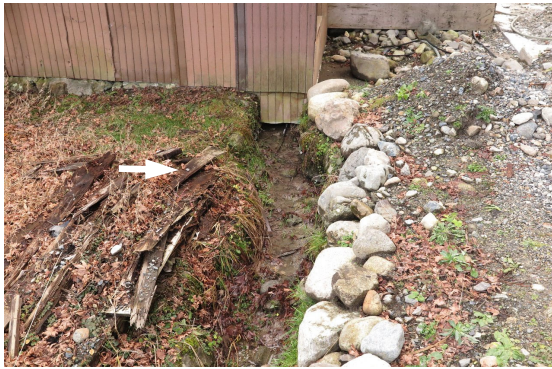
2-2-1
左横ずれを示す水路の変状

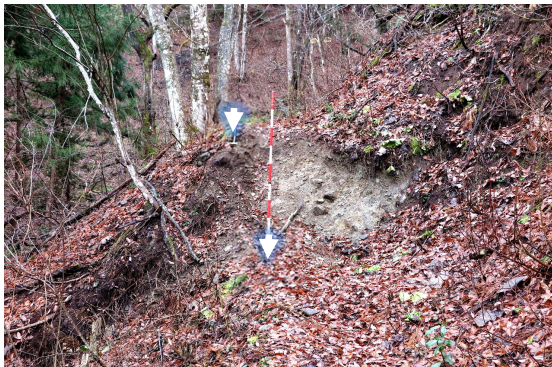
2-10-2
遊歩道を変位させる東側上昇を示す左横ずれの断層(矢印は対応する路肩 垂直変位150cm)

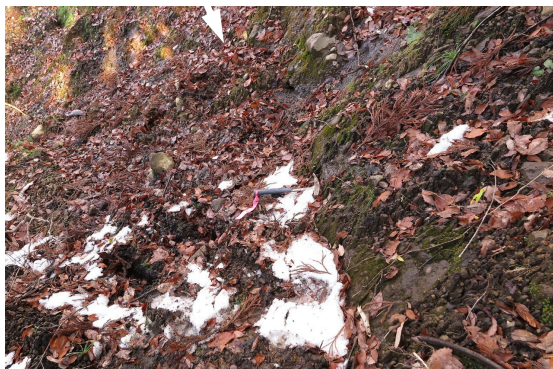
3-4-2
崩壊地内部の凝灰角礫岩を切る断層

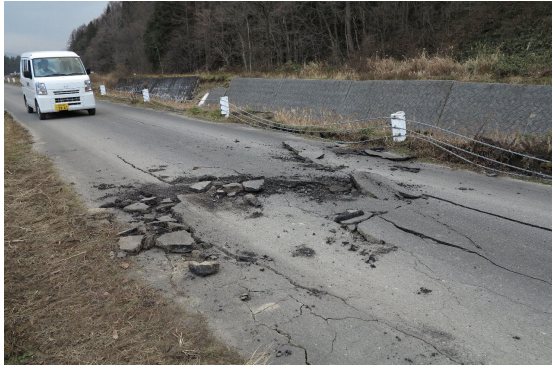
4-6-1
姫川左岸村道の圧縮を示す変状

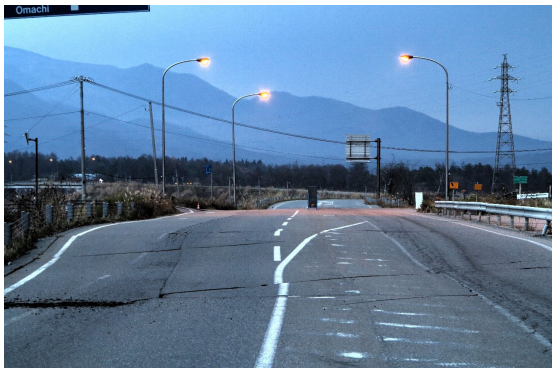
4-6-3
県道の左横ずれを伴った撓曲による変状

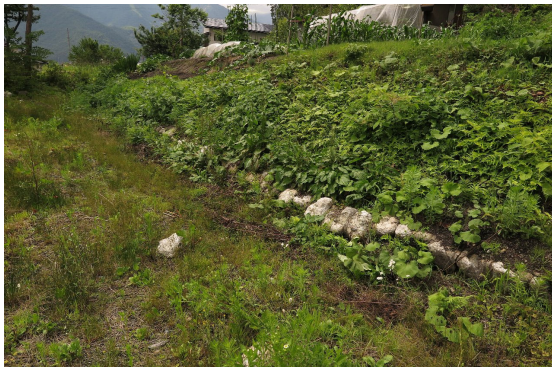
6-2-2
石積みの倒壊を伴う北側上昇を示す変状

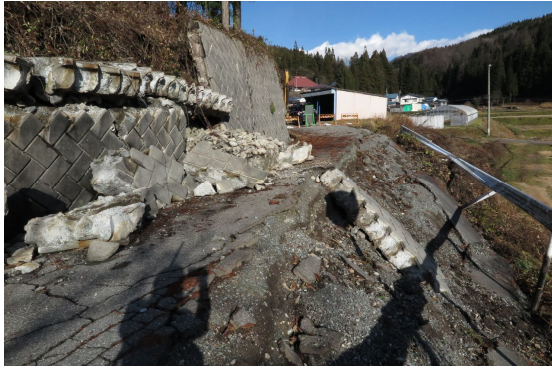
6-4-1
ブロック積み擁壁の倒壊

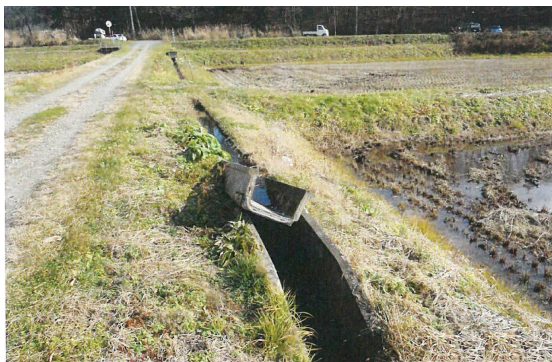
7-4-1
圧縮により飛び出した側溝水路(川合将文氏撮影)

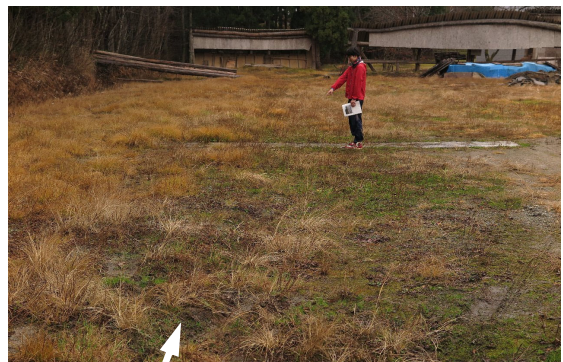
8-1-1
南東から北西への衝上を示す撓曲

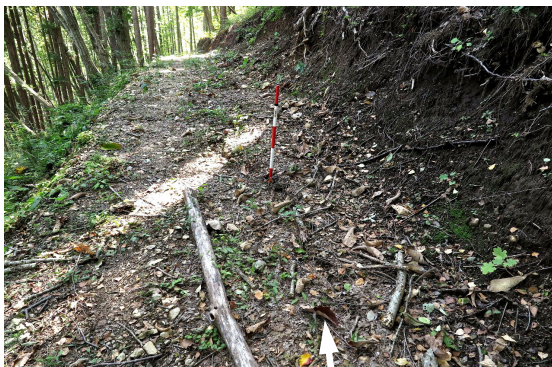
12-2-1
林道に生じた西側上昇の段差
