# 山岳科学総合研究所 ニュースレター

2007年 11月  
第7号

## 焼岳と土石流

## 上高地谷底部での地形変化の特徴と時空間スケール

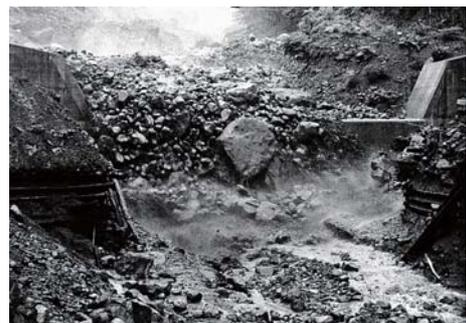
上々堀沢を流れ下る土石流

火山においては、雲仙普賢岳の平成噴火に際してみられたように、噴火に伴い土石流の発生頻度が著しく増大する。斜面の降雨流出特性が大きく変化するためである。噴火が納まると、土石流の発生頻度は減少してゆく。焼岳も例外ではない。明治から大正にかけてと、昭和37年の噴火に際して同様な変化を経ている。京都大学防災研究所と国土交通省松本砂防事務所（当時は建設省）は1970年に焼岳の上々堀沢（峠沢）で土石流の現地観測を始めた。当時は1962年噴火の影響がなお尾を引き、土石流が頻繁に発生していた。ただし、焼岳東麓には人が住んでいないので、人的被害は生じていない。

たとえば、土石流には乱泥流型、石礫型、あるいは粘性型と呼ぶべき類型が認められ、一つの谷に複数の類型が出現することもある。それは降雨条件の違いによって生じることもある。類型が異なると、流速など物理量に著しい違いが生じるとともに、構造物に対する影響や、土砂氾濫の及ぶ場所に違いが生じることが明らかになってきた。

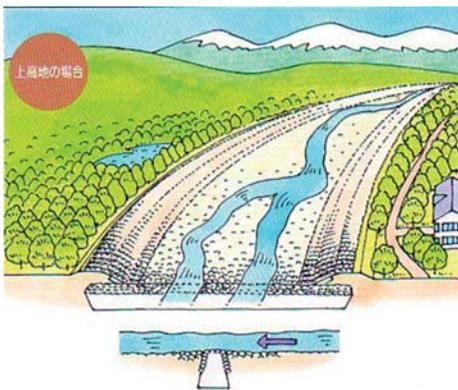
梓川本流の将来像。松本砂防のパフレットから

上高地は、中部山岳国立公園のなかでも、もっとも規制が厳しい特別保護地区であり、地域そのものが特別名勝・特別天然記念物でもある。しかしながら、国土交通省が立案した上高地の防災対策工事計画によると、国交省は梓川本流を将来完全に人工河川にするつもりのものである。本流沿いに帯工や堤防の建設をおこなっている。林野庁も支沢に砂防・治山ダム（谷止め工も含む）を建設している。これらの工事によって、建設工事中的自然破壊、景観の悪化、施設設置効果への疑問などの重要な問題が生じている。

上高地の自然は、自然公園法によって守られているとはいえ、防災のための変更は環境大臣が許可する。河床上昇防止という「防災」のために、国土交通省や林野庁によって自然が破壊され、管理する立場の環境省も阻止できない現状である。このままでは、梓川は、両側が堤防にかこまれ、帯工におおわれた人工河川に変わってしまう。河床の水生昆虫や魚類は減少し、河辺林の面積は減少し、とくにケショウヤナギは、群落も孤立木も消滅してしまうだろう。上高地のもっとも貴重な財産が失われることになる。

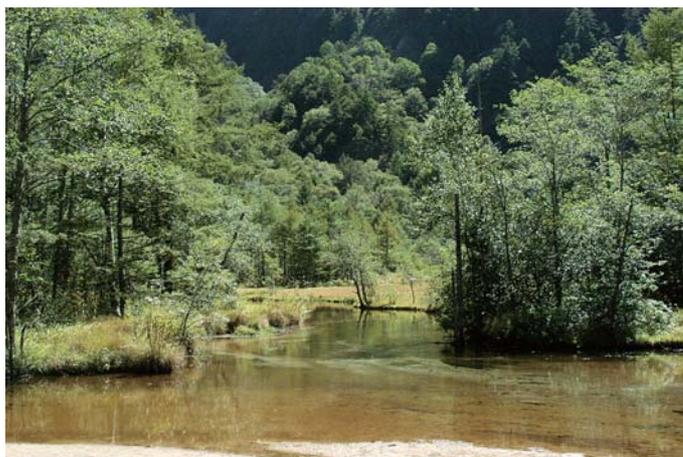
湿地と樹木の繁茂する流れ山からなる田代池一帯

焼岳の噴火による堰き止めでできた大正池に対し、隣接する田代池には全く異なった成り立ちがある。上高地は山岳地には珍しい堆積の場であり、周辺の山岳地域から運ばれた土砂が残存しやすい。八衛門沢の扇状地もそうした結果であり、田代池の北側を取り巻くような形態は梓川本流が湿地帯に侵入するのを防ぐ堤防の役割を果たしている。一方、田代池の周囲には長径数m~30m程の小丘が点在している地域がある。小丘上にはやや背丈のある樹木が繁茂しているのに対し、間の湿地内には無い(写真)。

これらの小丘はデイサイト質火山岩や滝谷花崗閃緑岩(その1参照)のブロックの集合体からなり、他の岩種を含まない。これは山体崩壊により生じた流山

- (1) 古梓川の埋積と平坦面の形成(2万6千年以降)
- (2) 八衛門沢など、周囲の支沢からの堆積物の供給と扇状地の形成。梓川の北側への流路シフト
- (3) 山体崩壊による流山地形の形成と梓川本流の堰き止め
- (4) 堰止め湖の崩壊と、梓川流路の北側への固定
- (5) 田代池一帯の後背湿地化
