2014年長野県神城断層地震で生じた変位地形

大塚 勉¹, 下田 力²

Database of surface ruptures occurred in the 2014 Kamishiro fault earthquake,
Nagano prefecture, central Japan.

本報告では、今後の活断層に関連する研究に資するため、地震直後に確認された地震断層のトレースと、現在ではほとんど失われた変位地形68例の記録を公開する。本報告は下記の4項目の資料からなる。

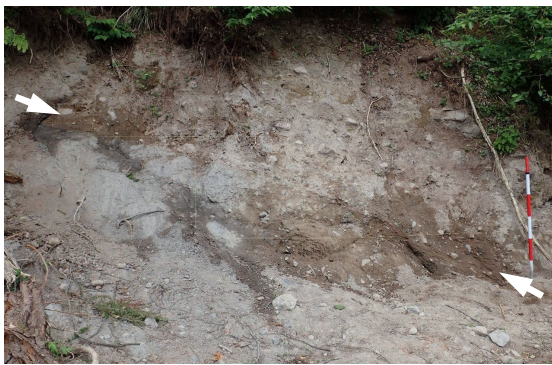
1-4-2
凝灰角礫岩中の断層

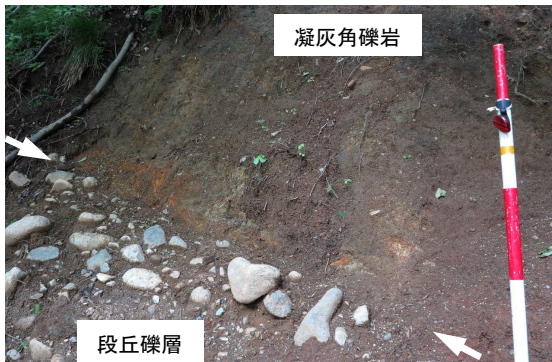
1-6-1
段丘礫層を衝上する凝灰角礫岩

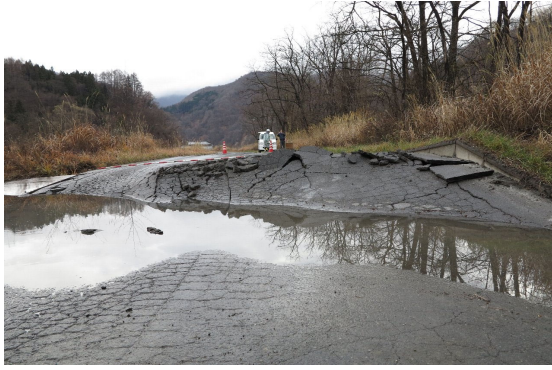
1-7-4
村道の東側上昇を示す撓曲. 最大80cm.

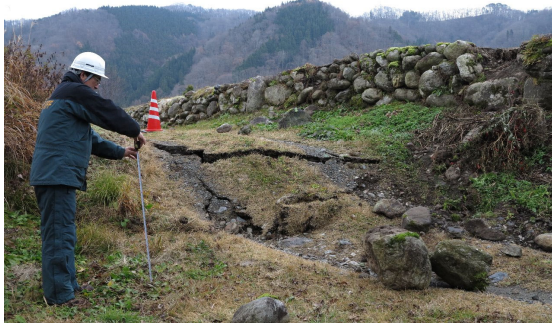
1-8-2
農道の東側上昇を示す撓曲

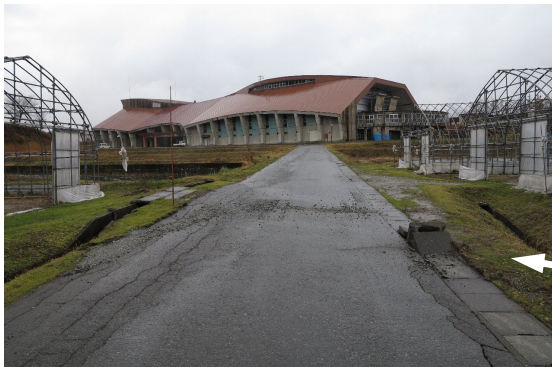
1-10-1
ウイング21東村道の圧縮変位

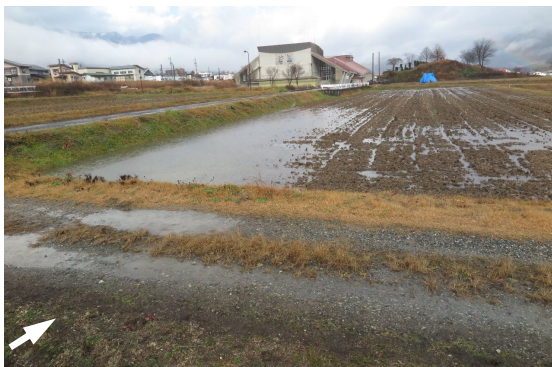
1-10-3
船山遺跡南の東側上昇の圃場と道路

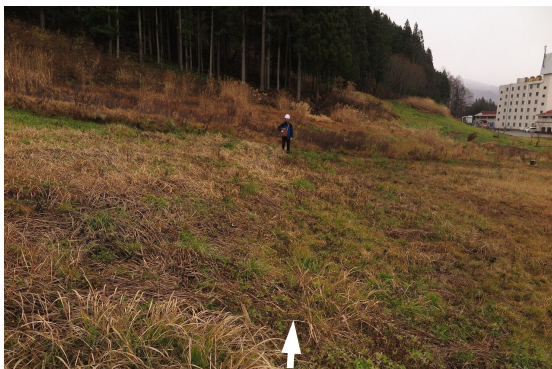
2-6-1
ゲレンデに現れた東上がりの変位

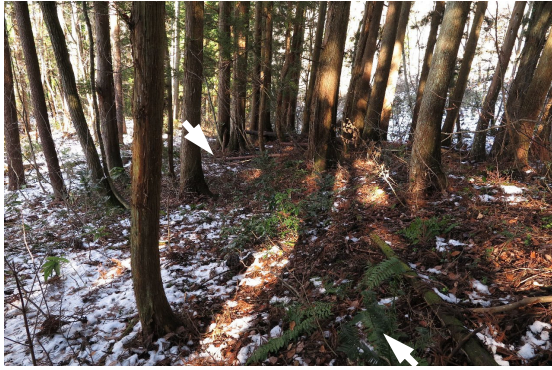
2-8-1
東側上昇を示す撓曲

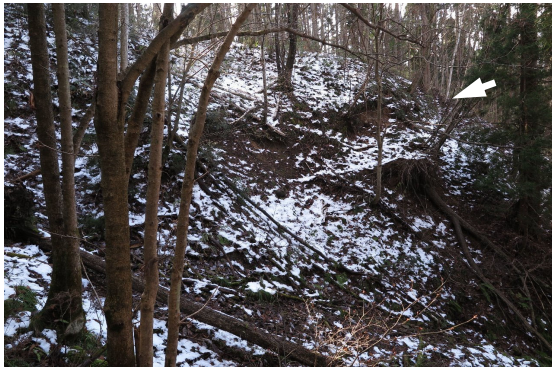
2-9-2
撓曲と倒木の連続

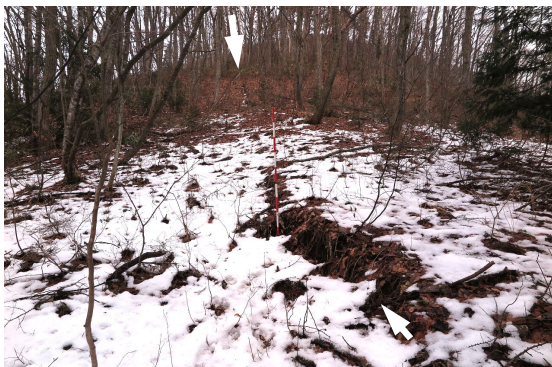
2-11-1
尾根上に生じた東側上昇を示す撓曲

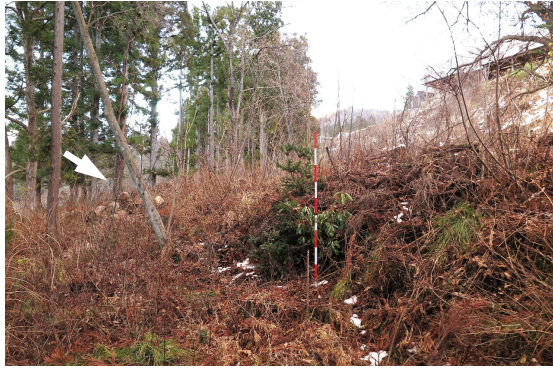
3-1-1
東側上昇を示す撓曲

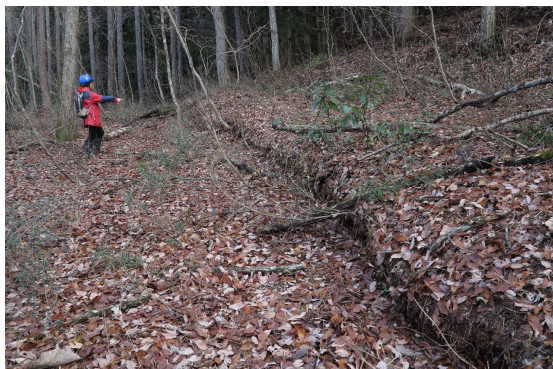
3-6-1
東側上昇を示す撓曲

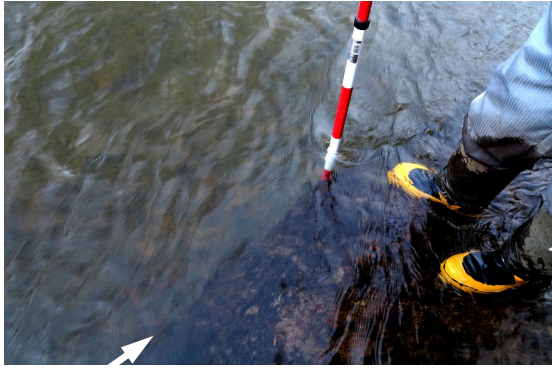
4-1-2

姫川河床の弱固結した粘土に生じた東上がりの断層. 40cm東上がり.

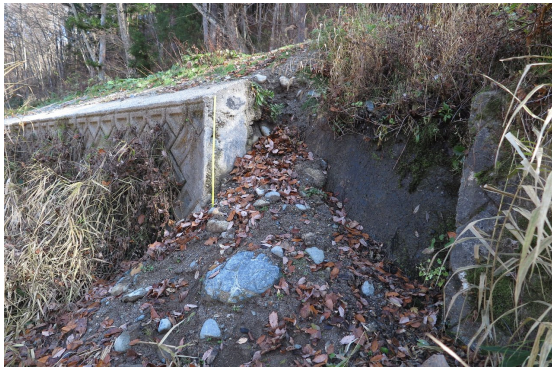
4-1-3

平川合流点から400m上流の帯工右岸の変状. 西方向へ80cm.

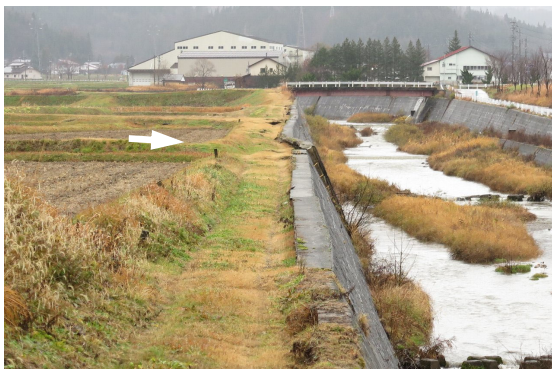
4-8-1
護岸の左横ずれを示す変位

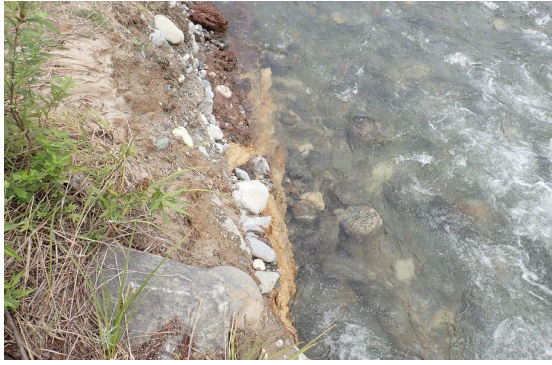
10-1-2
河床堆積物と接する凝灰角礫岩(10-1-1と同一露頭)

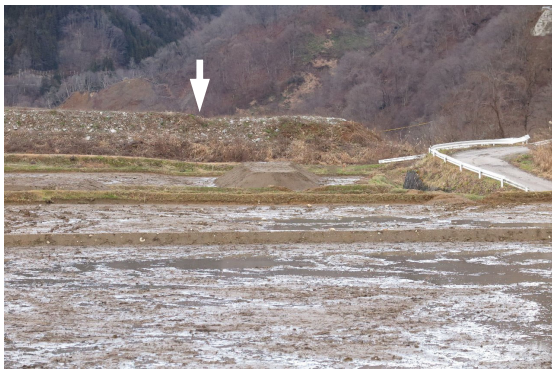
10-2-2
圃場および盛土の西側上昇を示す変位(北方向を望む)

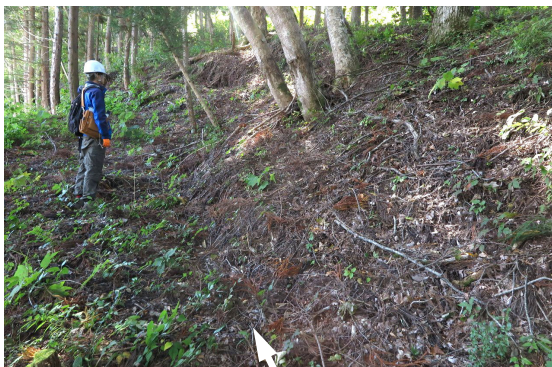
12-1-1
斜面の西側上昇に伴う撓曲

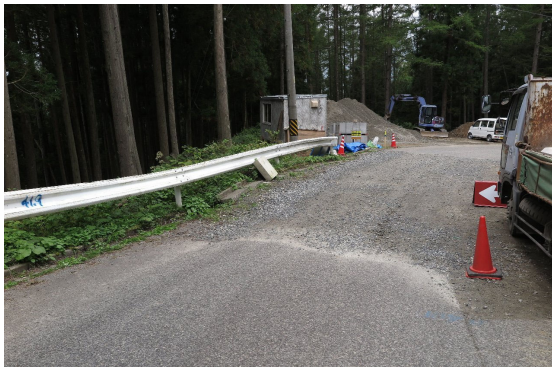
15-1-2
村道の西側上昇を示す撓曲
